RESTREPO PRETEL JUAN ALVARO

FACTURA ELECTRONICA DE VENTA
No : FE1666
Fecha Emisión: 2023-12-11
Fecha Radicado: null
Metodo Pago: Instrumento no definido

Cliente: DEPARTAMENTO DE CORODOBA
Dirección: CALLE 27 # 3-28 ED NAIN
Ciudad: MONTERIA - CORDOBA
Tel./Cel.: 3168782347

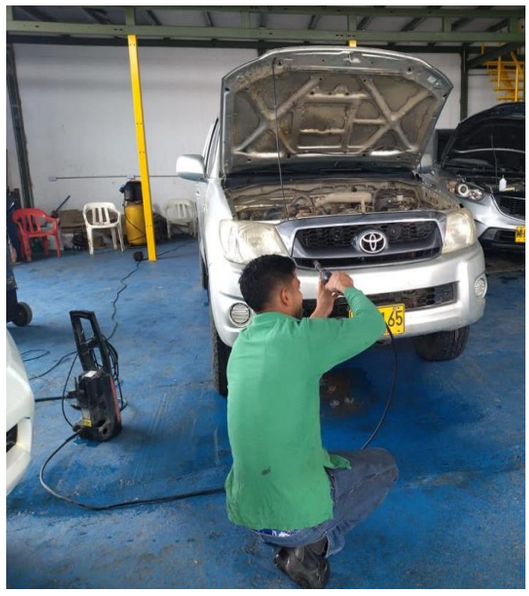
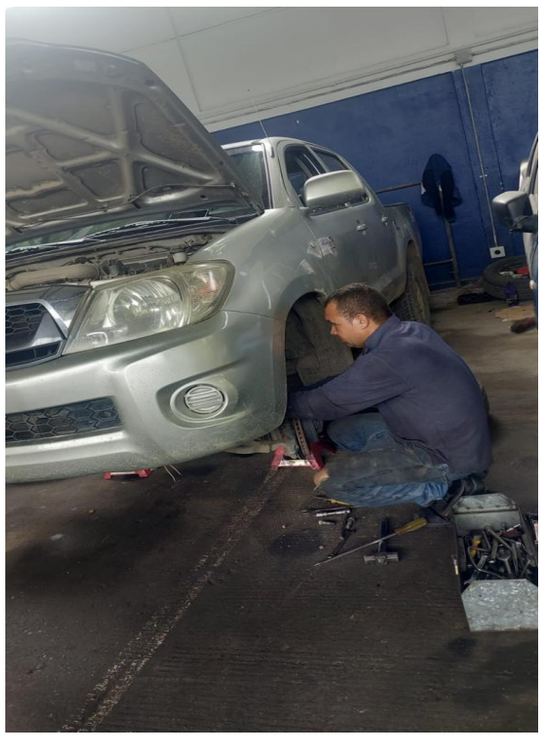
- **TOYOTA HILUX 2.5 DIESEL DE PLACAS: QEI-165**

Durante el ingreso al taller del vehículo TOYOTA HILUX 2.5 DIESEL DE PLACAS: QEI-165 se encontró que los aceites tenían baja viscosidad y filtros desgastados, a partir de las cuales se realizaron su posterior el cambio de los mismo, para prevenir daños en el motor. Además, se encontraron desgaste en la suspensión del vehículo(amortiguadores, rotula, bujes, cruceta, brazos axiales, soportes y colgantes), en la parte del sistema de frenos presentaba deterioro de pastillas, bandas, guayas, campanas y discos, en la parte eléctrica presentaba fallas en el cableado y conectores y por último el vidrio panorámico quebrado a partir de ello se realizó el cambio de las mismas, para garantizar el satisfactorio funcionamiento de éstas. A continuación, se le anexa la lista de las modificaciones realizadas con las cuales se entregó el vehículo a entera satisfacción:

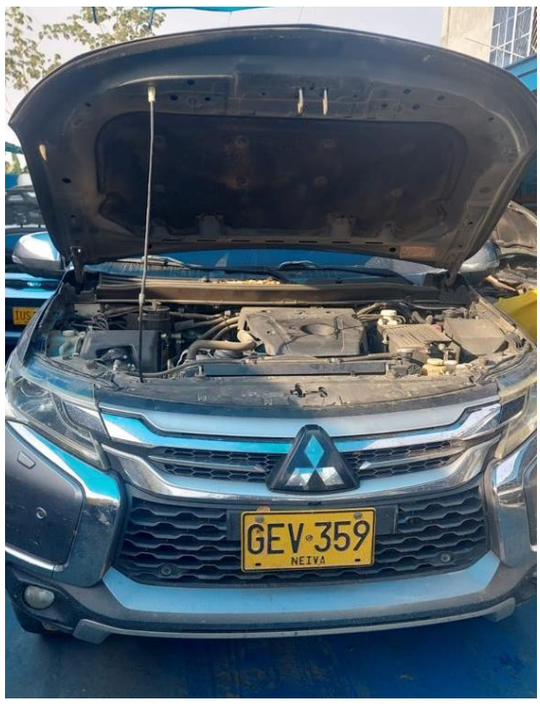
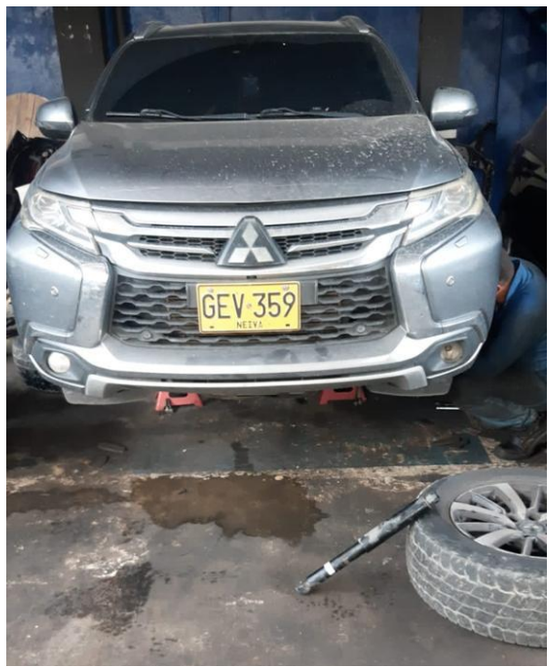
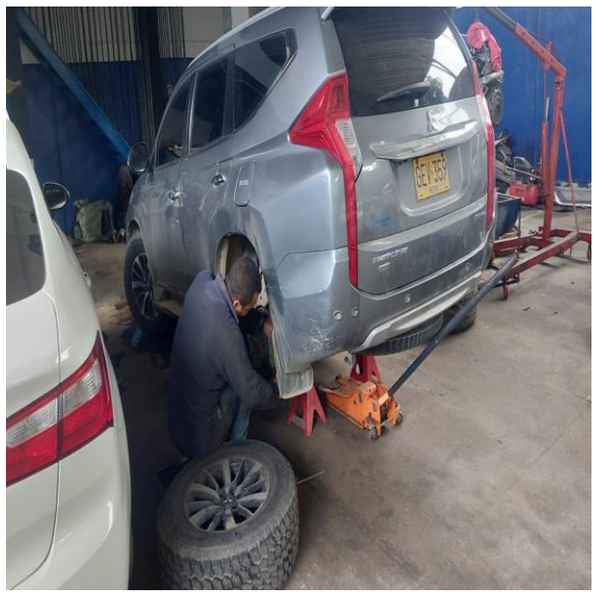
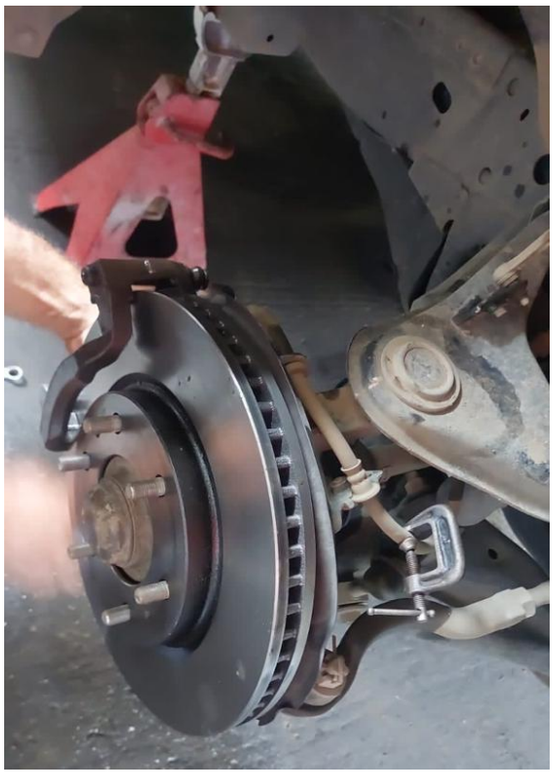
- **MITSUBISHI 2.5 DIESEL DE PLACAS:GEV-359**

Durante el ingreso al taller del vehículo MITSUBISHI 2.5 DIESEL DE PLACAS:GEV-359 se encontró que los aceites tenían baja viscosidad y filtros desgastados, a partir de las cuales se realizaron su posterior el cambio de los mismo, para prevenir daños en el motor. Además, se encontraron desgaste la suspensión (amortiguadores), en el sistema de freno (pastillas, guayas, bandas), las llantas desgatadas (llantas lisas), fallas mecánicas en motor (inyectores), problemas en sensores, encendió del vehículo presento fallas (Alternador) a partir de ello se realizó el cambio de las mismas, para garantizar el satisfactorio funcionamiento de éstas. A continuación, se le anexa la lista de las modificaciones realizadas con las cuales se entregó el vehículo a entera satisfacción:

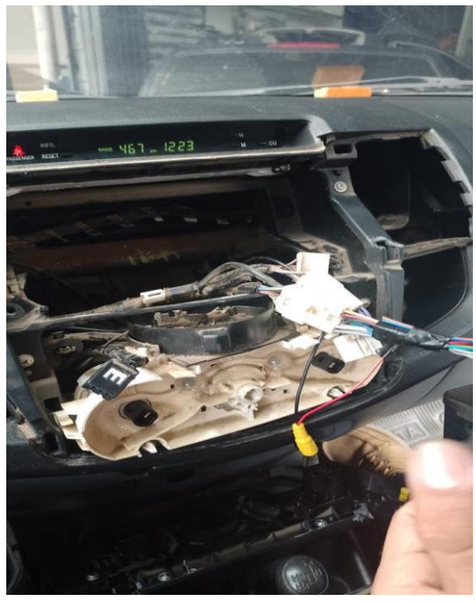
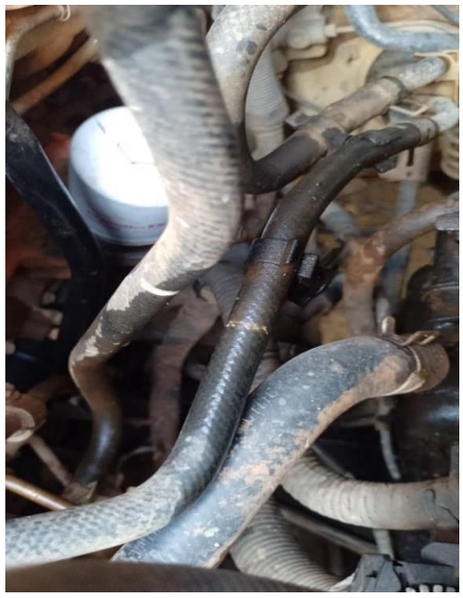
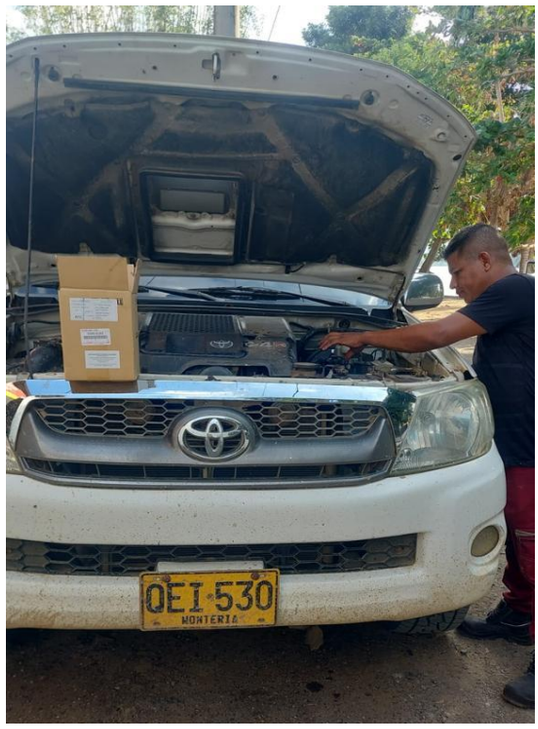
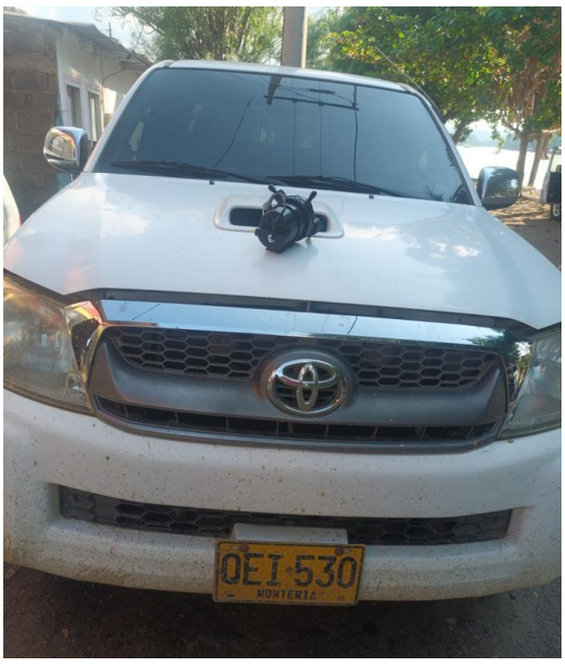
Durante el ingreso al taller del vehículo TOYOTA HILUX 3,0 DIESEL DE PLACAS: QEI-530se encontró que los aceites tenían baja viscosidad y filtros desgastados, a partir de las cuales se realizaron su posterior el cambio de los mismo, para prevenir daños en el motor. Además, se encontraron en la suspensión del vehículo(amortiguadores, rotula, bujes, cruceta, brazos axiales, soportes y colgantes), en la parte del sistema de frenos presentaba deterioro de pastillas, bandas, guayas, campanas y discos, en la parte eléctrica presentaba fallas en el cableado y conectores y por último en el arranque (polea alternador) a partir de ello se realizó el cambio de las mismas, para garantizar el satisfactorio funcionamiento de éstas. A continuación, se le anexa la lista de las modificaciones realizadas con las cuales se entregó el vehículo a entera satisfacción:

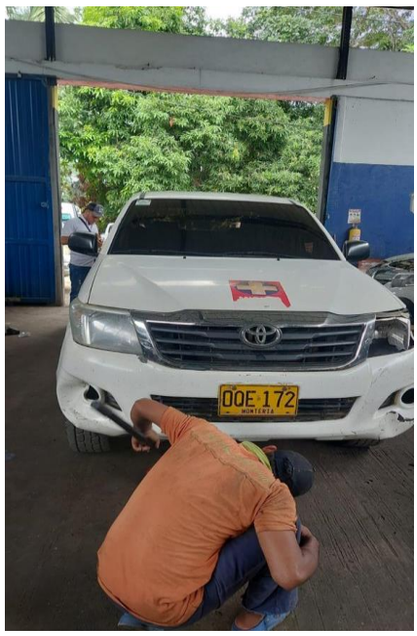
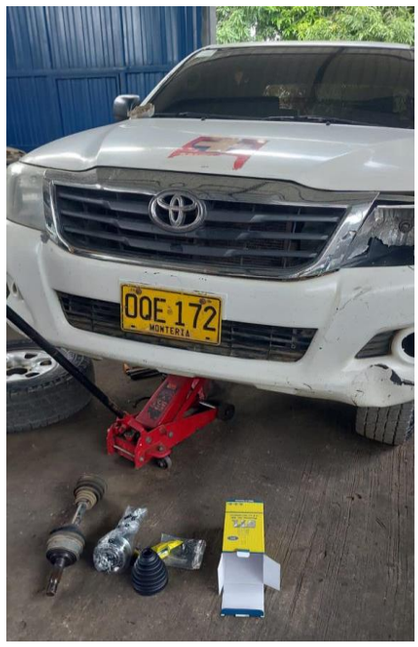
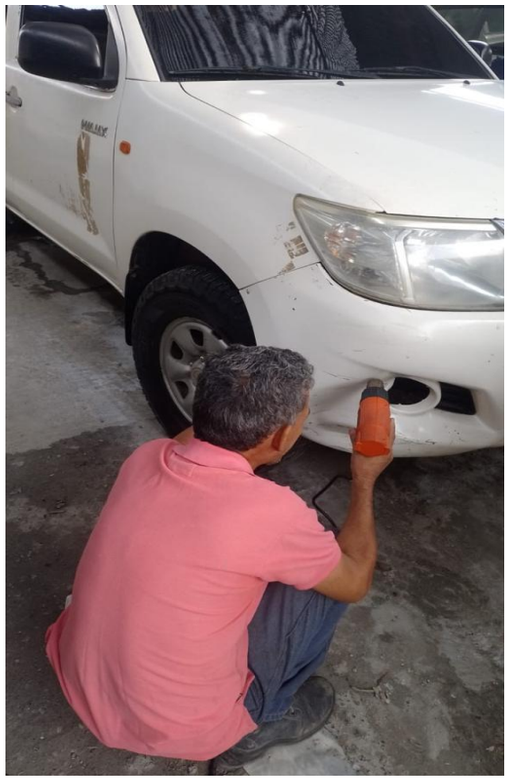
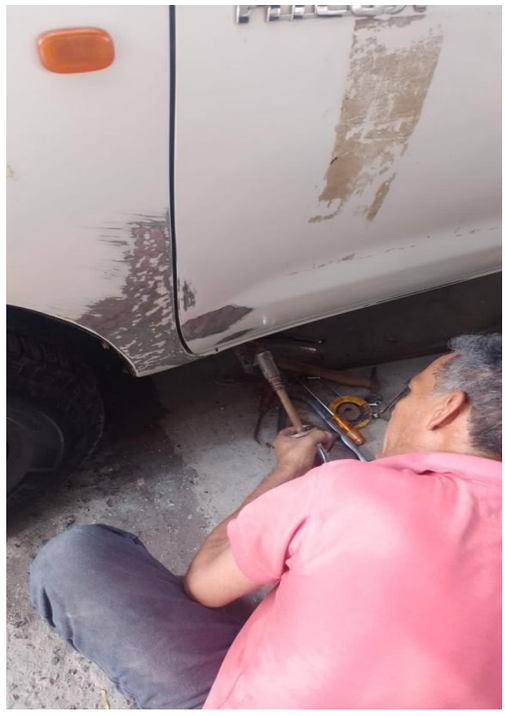
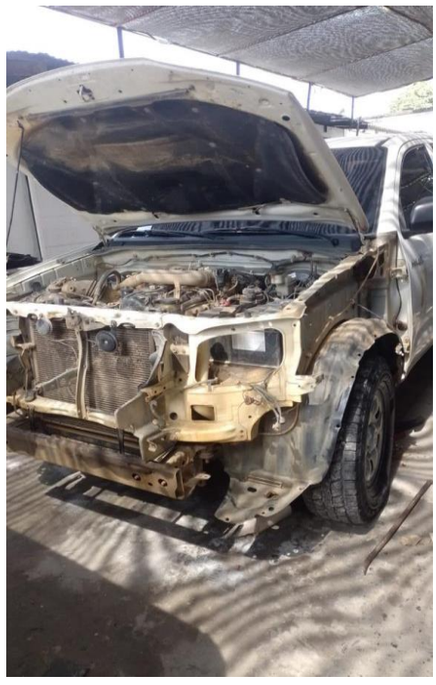
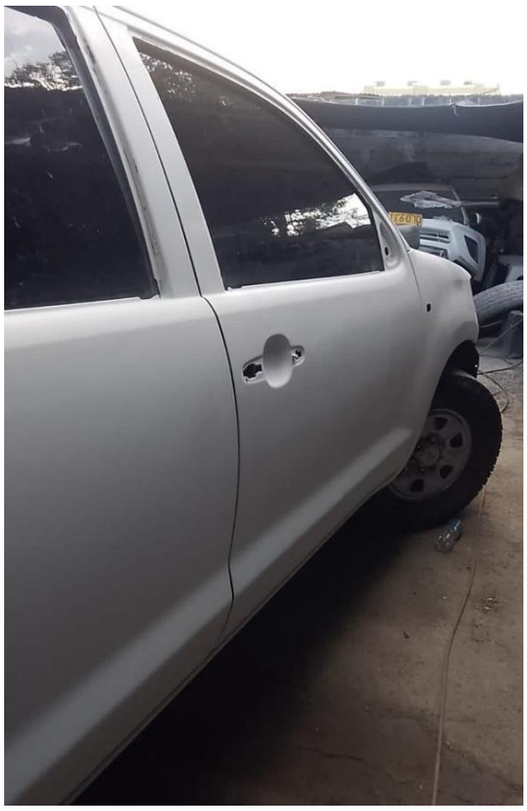
- **TOYOTA HILUX 2.5 DIESEL DE PLACAS: OQE-172**

Durante el ingreso al taller del vehículo TOYOTA HILUX 2.5 DIESEL DE PLACAS: OQE-172se encontró que los aceites tenían baja viscosidad y filtros desgastados, a partir de las cuales se realizaron su posterior el cambio de los mismo, para prevenir daños en el motor. Además, se encontraron fallas sistema de aire acondicionado (evaporador, condensador), desgaste en la suspensión (bujes, bocín) y deterioro de la pintura y latonería general de vehículo a partir de ello se realizó el cambio de las mismas, para garantizar el satisfactorio funcionamiento de éstas. A continuación, se le anexa la lista de las modificaciones realizadas con las cuales se entregó el vehículo a entera satisfacción:

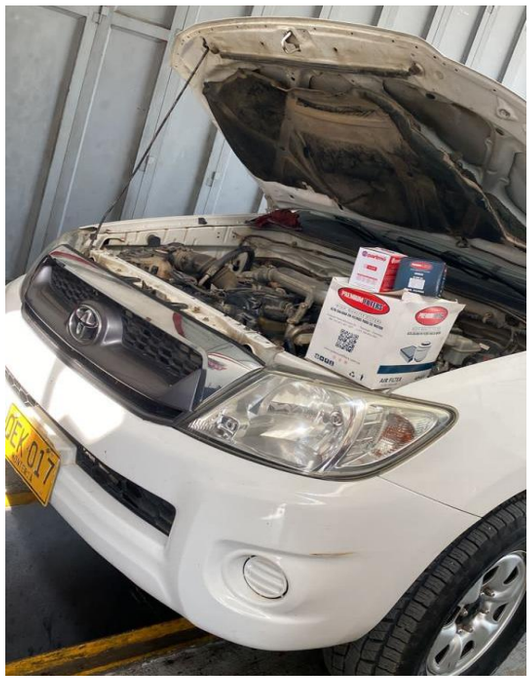
- **TOYOTA HILUX 2.5 DIESEL DE PLACAS: QEK-017**

Durante el ingreso al taller del vehículo TOYOTA HILUX 2.5 DIESEL DE PLACAS: QEK-017 se encontró que los aceites tenían baja viscosidad y filtros desgastados, a partir de las cuales se realizaron su posterior el cambio de los mismo, para prevenir daños en el motor. Además, se encontraron desgaste en los foros de las sillas, fallas en el sistema de aire acondicionado(evaporador y condensador), presentaba deterioro en eleva vidrios, mal estado de lampara stop trasera, guaya de freno, en el motor de cambio el kit reparación de motor, debido a fallas del mismo a partir de ello se realizó el cambio de las mismas, para garantizar el satisfactorio funcionamiento de éstas. A continuación, se le anexa la lista de las modificaciones realizadas con las cuales se entregó el vehículo a entera satisfacción:

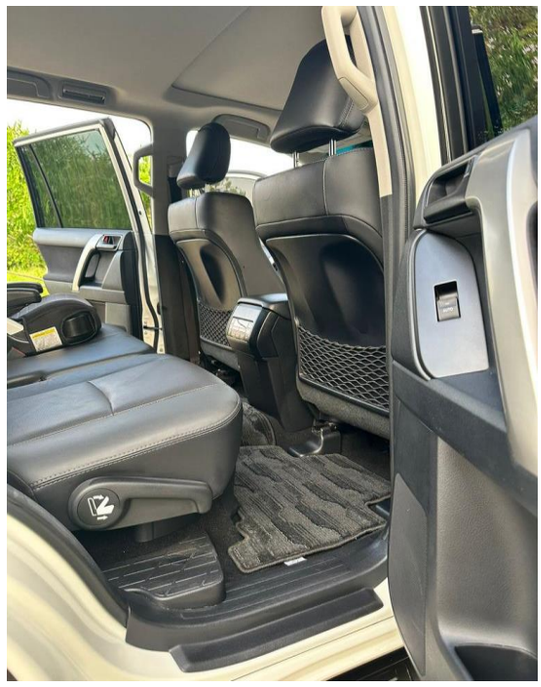
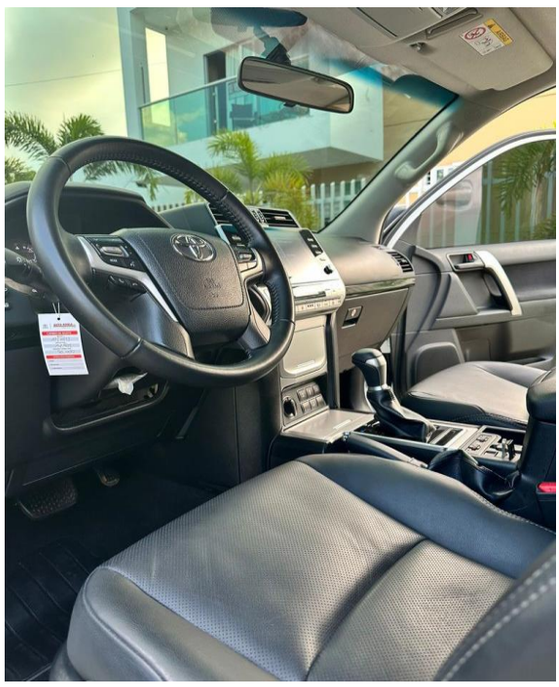
- **TOYOTA PRADO DIESEL 2.8 DE PLACAS: KVR-318**

Durante el ingreso al taller del vehículo TOYOTA PRADO DIESEL 2.8 DE PLACAS: KVR-318se encontró que los aceites tenían baja viscosidad y filtros desgastados, a partir de las cuales se realizaron su posterior el cambio de los mismo, para prevenir daños en el motor. Además, se encontraron desgaste en el sistema de freno(pastillas, bandas, campanas y discos) a partir de ello se realizó el cambio de las mismas, para garantizar el satisfactorio funcionamiento de éstas. A continuación, se le anexa la lista de las modificaciones realizadas con las cuales se entregó el vehículo a entera satisfacción:

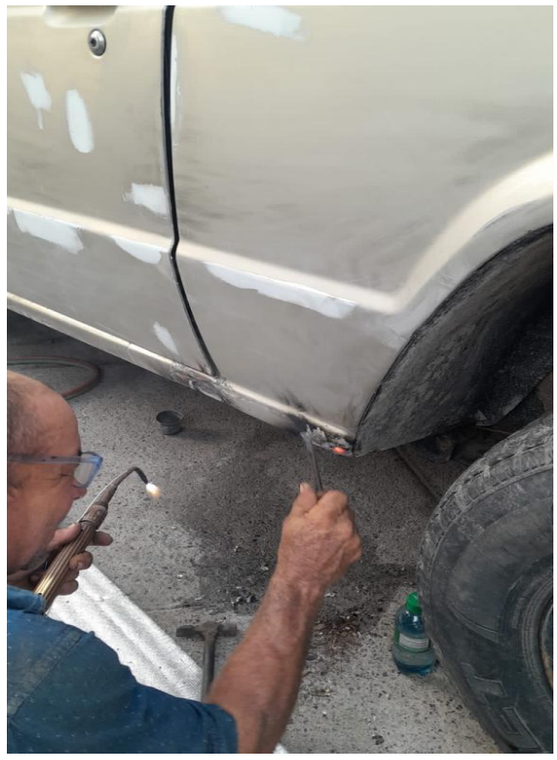
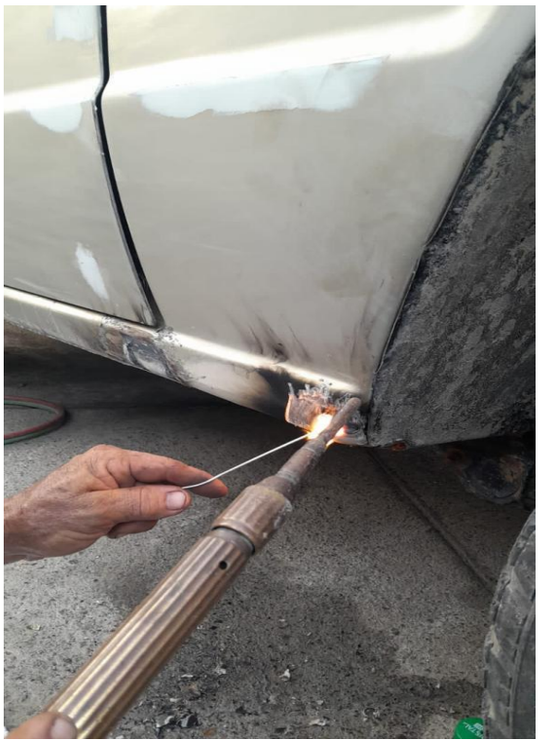
Durante el ingreso al taller del vehículo MONTERO MITSUBISHI DE PLACAS: MTA-942 se encontró que los aceites tenían baja viscosidad y filtros desgastados, a partir de las cuales se realizaron su posterior el cambio de los mismo, para prevenir daños en el motor. Además, se encontraron desgaste suspensión del vehículo(rodamientos, rotula y soportes), en la parte del sistema de frenos presentaba deterioro de bandas, guayas. En la parte eléctrica presentaba fallas en el cableado y conectores y por último se pintó en general del vehículos, debido al mal estado, a partir de ello se realizó el cambio de las mismas, para garantizar el satisfactorio funcionamiento de éstas. A continuación, se le anexa la lista de las modificaciones realizadas con las cuales se entregó el vehículo a entera satisfacción:
