FORMATO DE INFORME DE SUPERVISIÓN DEL CONTRATO/CONVENIO No. 20002272022 DE 02 DE AGOSTO 2022

INFORME PERIODICO No. 2

Objeto: Prestar servicio de mantenimiento preventivo, correctivo, a los equipos de aires acondicionados, portón eléctrico, plantas Eléctricas, Motobombas, bombas o electrobombas de agua, Tableros y redes eléctricas en general; del ICBF Regional Cesar, Centros Zonales, durante la vigencia 2022.

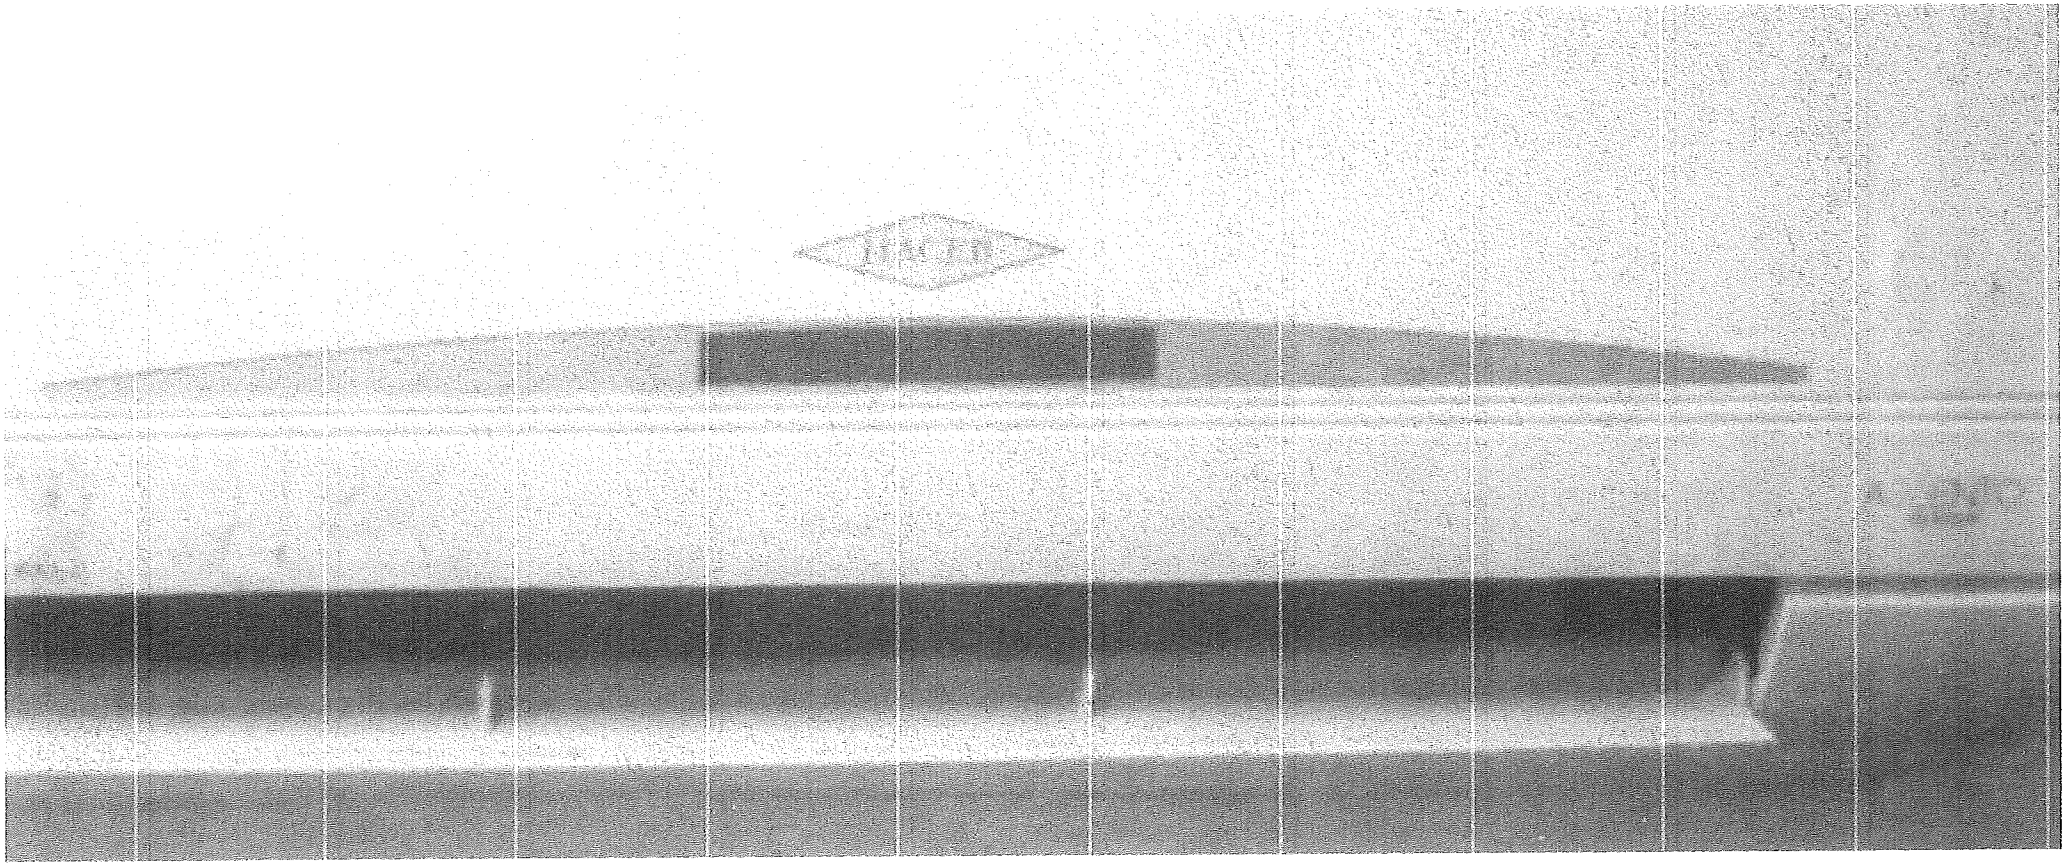
Se Realiza Cambio de capacitor de Motor Ventilador Capacidad 2.0 MF. Se Realiza Ajuste de gas Refrigerante R22. Se Recomienda Instala Parilla base de Motor Ventilador Para evitar daños a futuro, Equipo Operativo. Revision del Sistema de enfriamiento, Tubera 1/2 (3), Carga de gas.

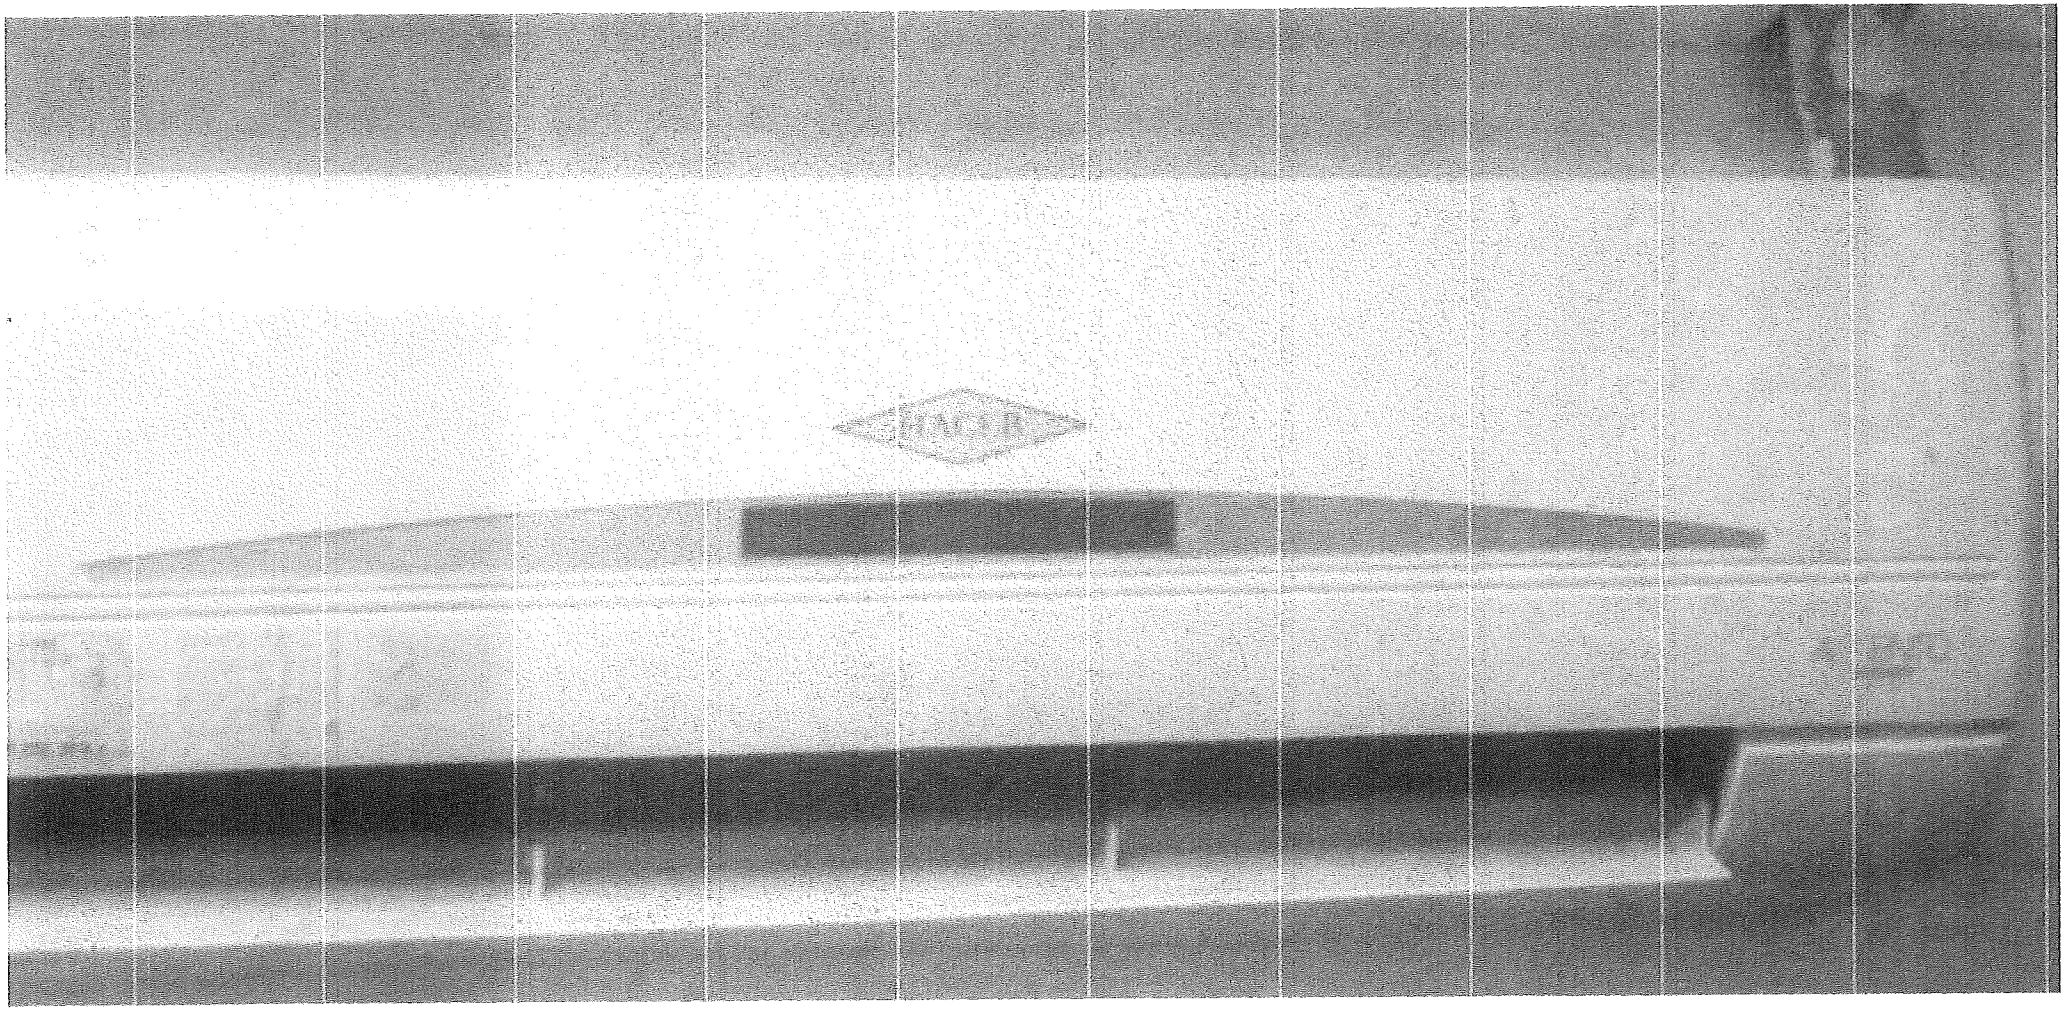
Se Realiza Cambio de capacitor de Motor Ventilador Capacidad 2.0 MF. Se Realiza Ajuste de gas Refrigerante R22 Se Recomienda Instalar Perilla base de Motor Ventilador. Para evitar daño a futuro, Equipo Operativo.

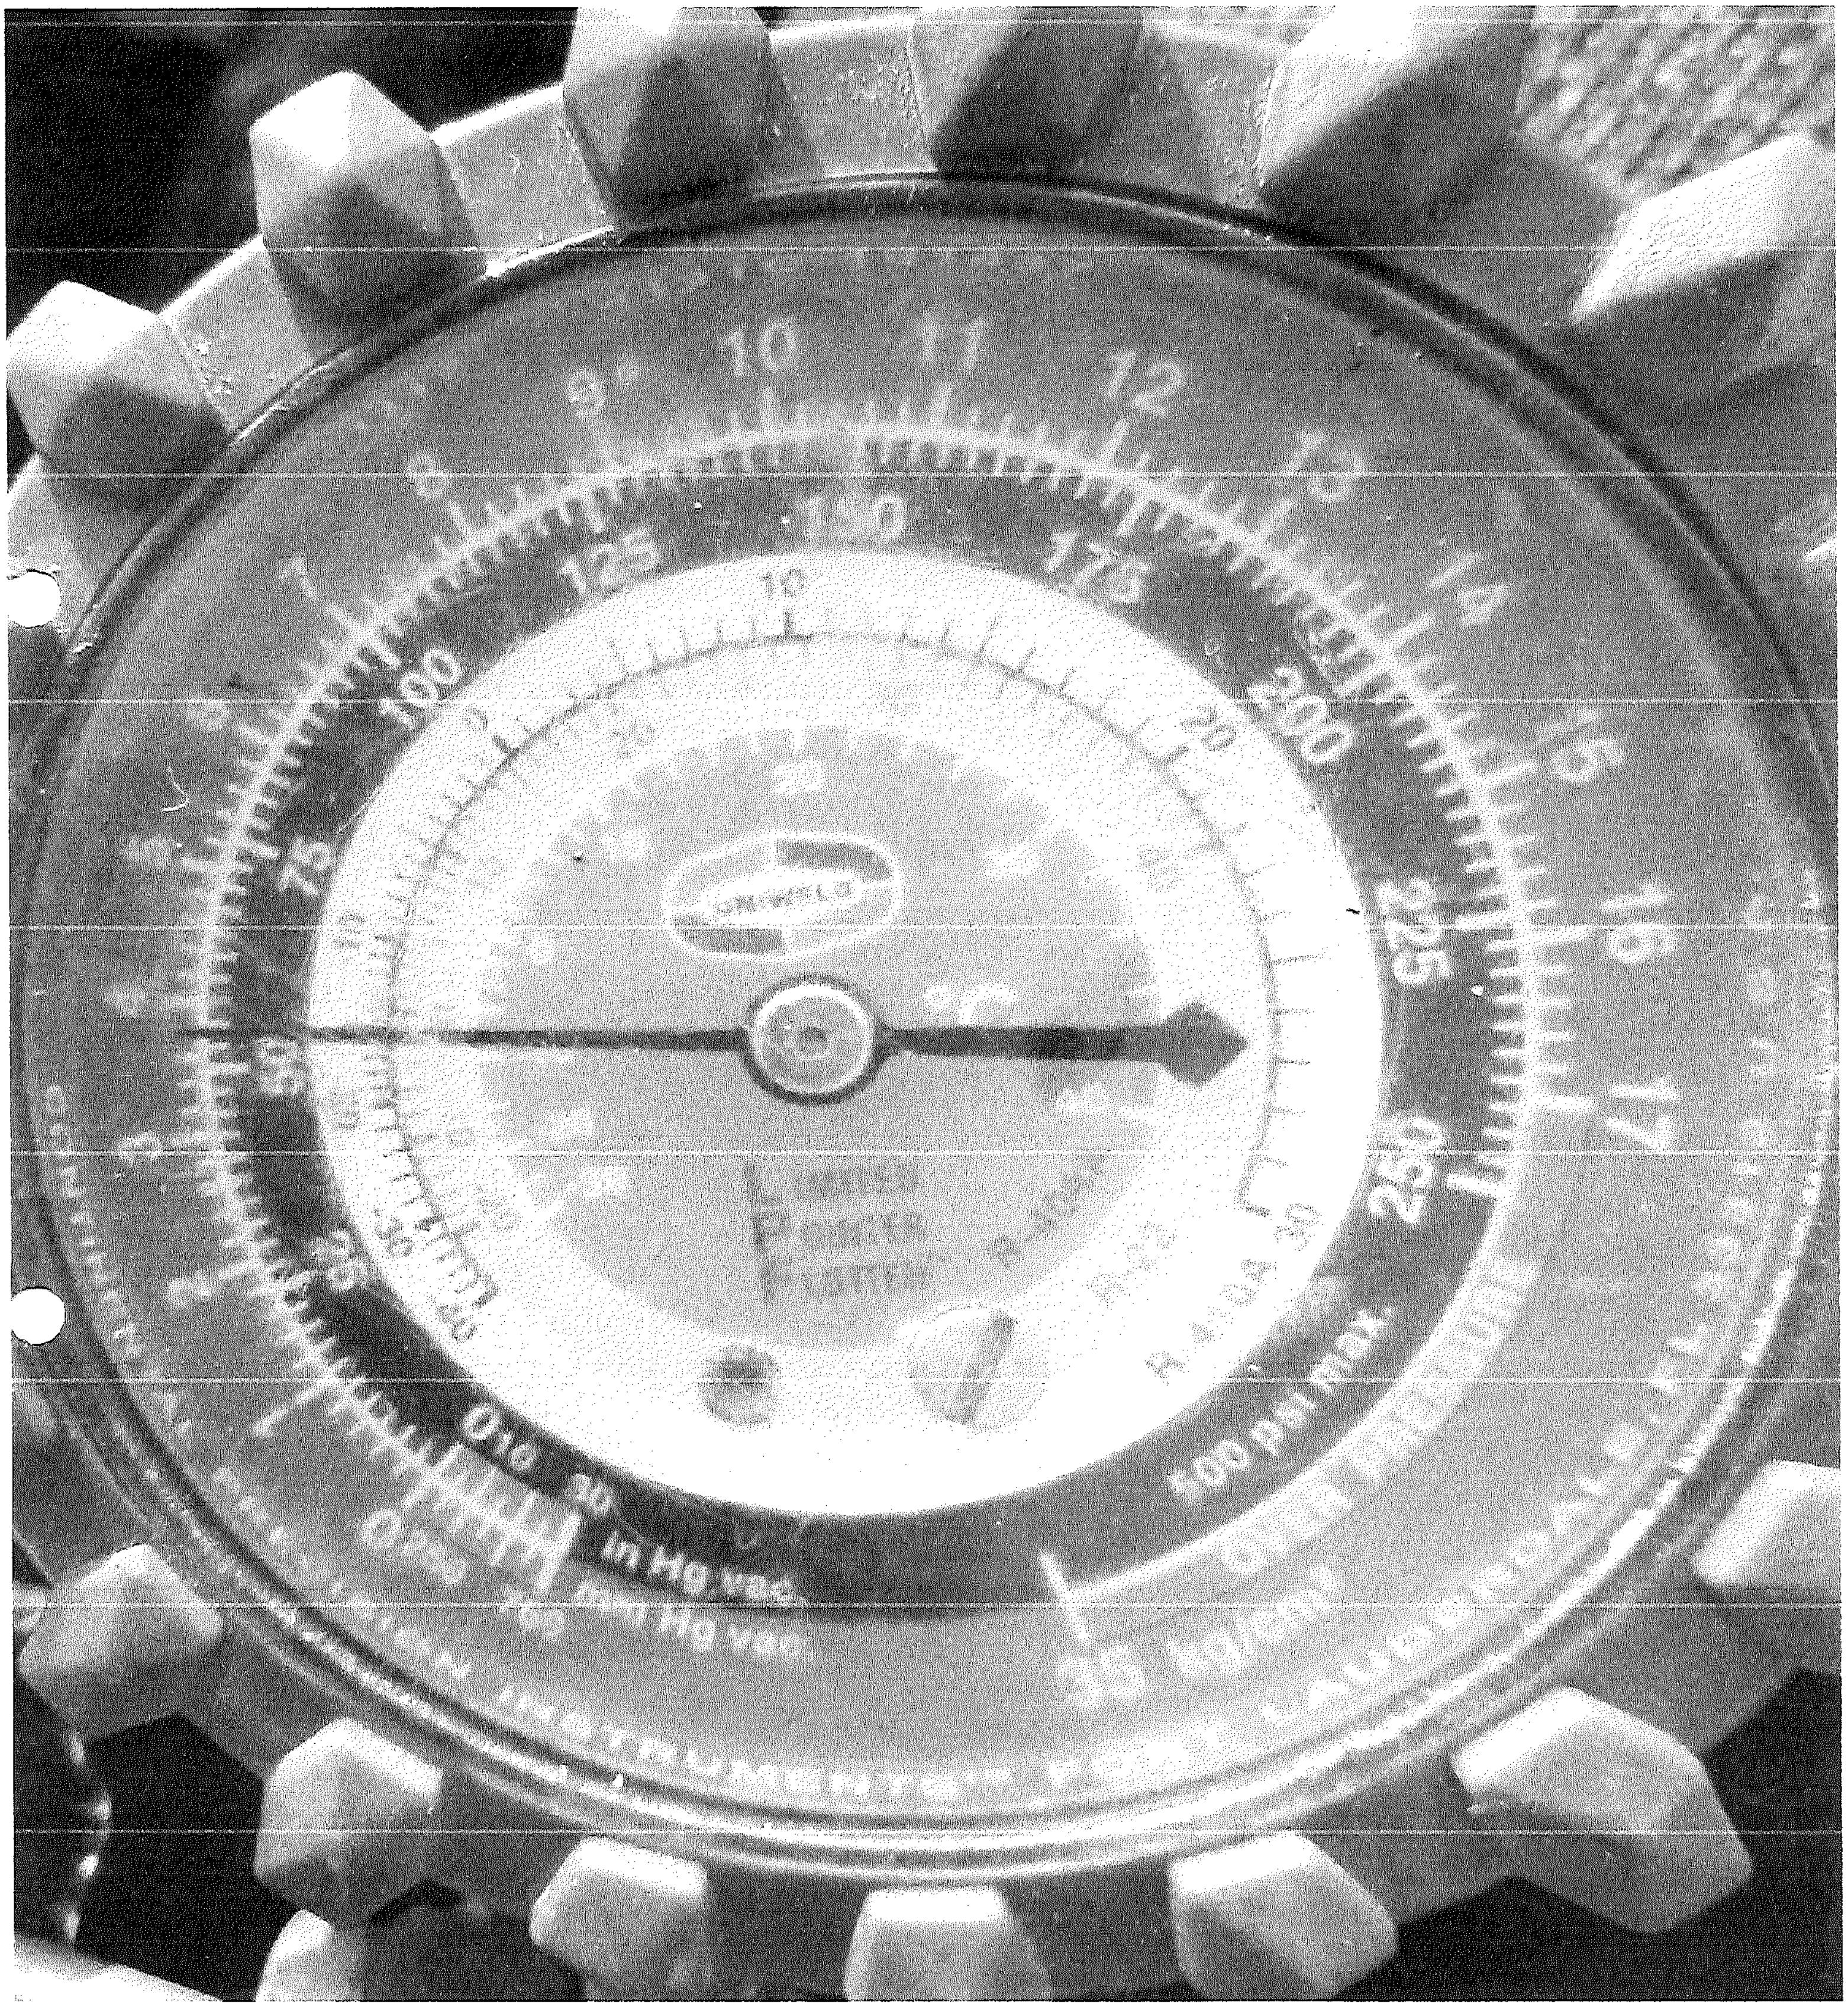
CBB61A
SH
60/60A
MMDD
