CONTRATO DE INTERVENTORÍA No. USPEC-CTO-382-2022

INTERVENTORÍA AL CONTRATO DE ATENCIÓN PRIMARIA POR EL SISTEMA DE MONTO AGOTABLE A LA INFRAESTRUCTURA FÍSICA DE LOS ESTABLECIMIENTOS DE RECLUSIÓN DEL ORDEN NACIONAL - ERON - A CARGO DEL INPEC

INFORME MENSUAL DE INTERVENTORÍA No. 3

PERIODO: 14 de marzo de 2023 AL 13 de abril de 2023

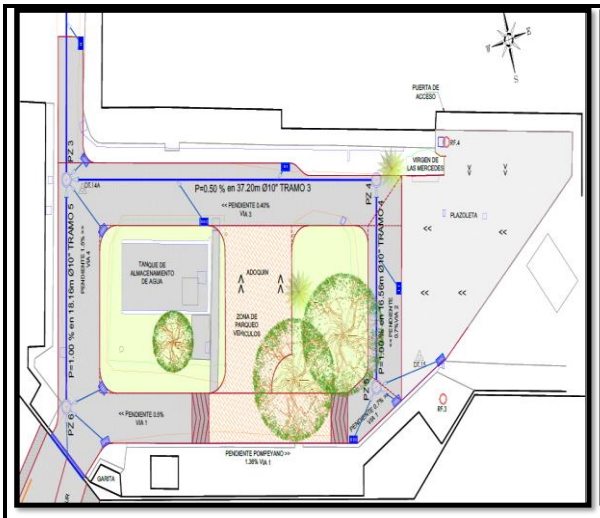
- Las oficinas sufrieron daños debido a daños en la cubierta y la filtración encontrando daños en las oficinas de archivo, área jurídica, oficina USPEC, registro y control, policía judicial, planeación y contratación; se evidencia que el canal de recolección y evacuación del agua lluvia no tiene la capacidad para manejar la cantidad de agua cuando sufre fuertes precipitaciones.

* NOTA:
- E l establecimiento cuenta con planos para el cambio del sistema de la red del alcantarillado para el manejo de aguas lluvias.
* Sistema colector agua lluvias hasta pozo colector, diámetro de Ø = 10" longitud = 197 m
* Área de Cubiertas afectadas (12m x 12m= 144 m2) y (8m x 4m)
* Arboles para corte y poda Unidad = 14

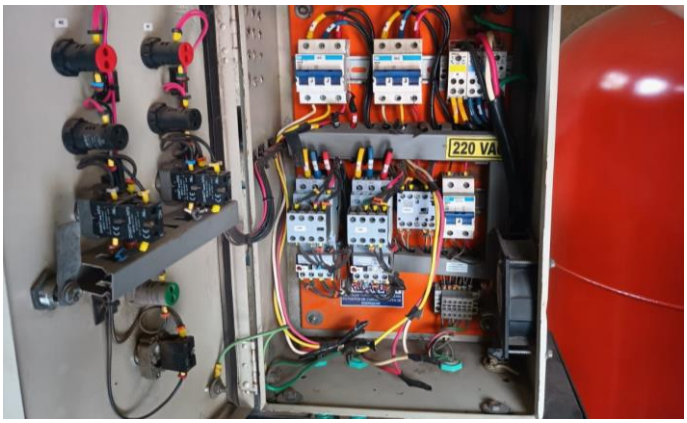
Se realizó recorrido de la red de distribución del ERON y se identificaron los tramos de zonas administrativas internas, de 3" pvcp y 4" pvcp respectivamente. La red de 4" enterrada por el urbanismo tiene un cambio de nivel (sube) 4 mt de altura y se adosa al puente, al llegar al extremo del puente vuelve a tener un cambio de nivel (baja) -4 mts., se entierra y reparte en tubería 3" pvcp para zona de talleres, patios y conyugales. Se revisaron los pabellones, 1, 2, 3, 4, 5a y 5b y se pudo identificar que el funcionamiento del sistema de redes hidrosanitarias, con las presiones del acueducto el suministro de agua logra ingresar a la mayoría de los primeros pisos de los pabellones, pero en los puntos más alejados del primer piso no lleva el suministro y de igual manera las plantas 2, 3 y 4 no llega suministro. Se llevó a cabo la puesta en marcha de las bombas y al ganar presión el sistema, logró dar suministro al total de los primeros pisos y en algunos casos los segundos pisos de unos pabellones, pero los aparatos sanitarios de algunas celdas no lograban tener flujo y las plantas superiores carecen del suministro del agua potable.

Se solicitó apagar el equipo de bombeo y el servicio que inicialmente se presentaba en la primera prueba con las presiones del acueducto, no se logró restablecer hasta el pasar de 50 minutos. de igual manera la presión seguía sin ser suficiente.

1. En el evento de una despresurización (corte de agua por algún motivo) del sistema de redes de agua potable del establecimiento, en donde la red se llena de aire; la posterior reactivación del suministro de agua, la red toma bastante tiempo en presurizar, esto genera que el agua tarda más tiempo en llegar de nuevo a los usuarios. Esta situación está causada por el cambio de nivel (subida y bajada) de los 4 mts de la tubería en el puente, ya que como se expone en un inicio de este numeral, al contener aire la red y sin un punto de descarga de este, el agua debe gastar más energía y tiempo para subir y bajar los cambios de niveles del puente y para posteriormente llegar a los puntos de los aparatos sanitarios.

4. El tanque de reserva de agua potable debe someterse a un mantenimiento toda vez que su protección epoxica presenta un deterioro y el desprendimiento de las partículas puede alterar la calidad de la propiedad fisicoquímicas del agua.

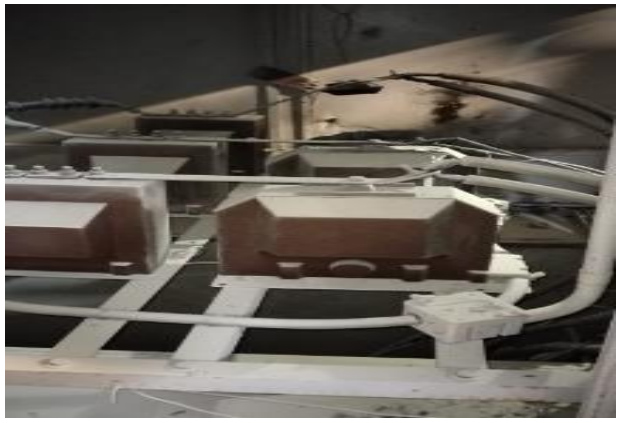
De acuerdo a la complejidad de la emergencia presentada, el tiempo de ejecución para esta actividad no puede sobrepasar de los treinta (30) días, pues las plantas eléctricas pueden presentar fallas por la cantidad de horas de trabajo consecutivo, ocasionando la desconexión total del fluido eléctrico en el establecimiento penitenciario.

9. Realizar mantenimiento de las plantas eléctricas del establecimiento, ya que han superado las horas de trabajo por la emergencia eléctrica.

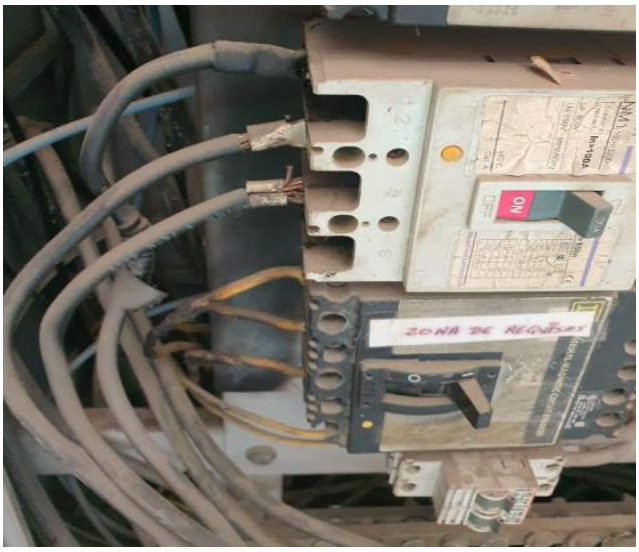
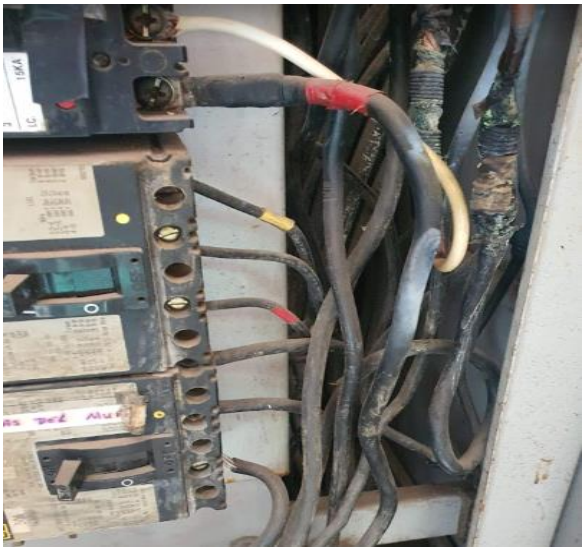
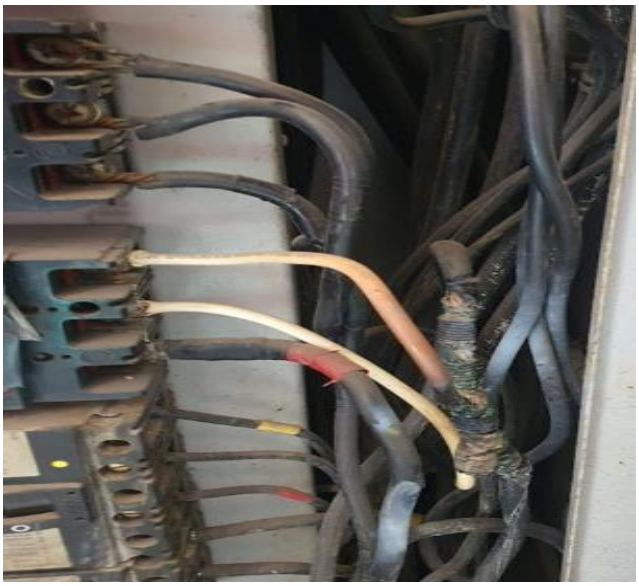
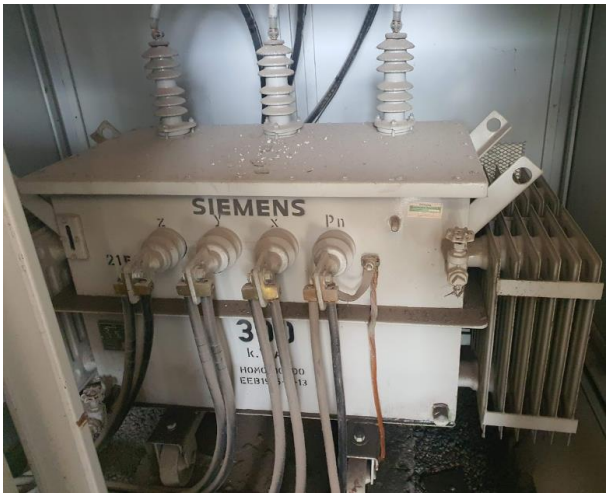
REGISTRO FOTOGRÁFICO

De acuerdo a la visita realizada al establecimiento penitenciario, se verificó el cuarto de media y baja tensión, en los cuales se encuentra el transformador de 300 KVA, el tablero general de distribución TGD, la celda de medida de baja tensión y la planta eléctrica del establecimiento penitenciario, evidenciando su avanzado deterioro.

De acuerdo a la visita realizada al establecimiento, se evidencian afectaciones de las acometidas eléctricas por recalentamiento causado por la sobrecarga y deterioro del aislamiento del cableado, así mismo malas conexiones en las protecciones principales y cableado añadido.

1. Realizar levantamiento general de las acometidas eléctricas que actualmente se encuentran conectadas en el tablero de distribución TGD, con el fin de validar las acometidas que requieren cambio por recalentamiento y daño en su aislamiento, de la misma manera validar el calibre del cableado a cambiar y la longitud de la acometida.
2. Realizar inspección de cada una de las protecciones del tablero general, ya que las existentes presentan desgaste y afectaciones por continuos recalentamientos y cortos circuitos
3. Realizar trámite ante el operador de red, con el fin de solicitar autorización para el levantamiento de sellos.
4. Realizar mantenimiento general de la planta eléctrica y/o cambio de la misma.
5. Realizar mantenimiento general del transformador, dicho mantenimiento deberá incluir el retiro del transformador actual a un laboratorio especializado
