J.R.
SERVICIO TOYOTA
Hacemos seguro tu andar

CONTRATO N.º SG-SAM-020-2023
INFORME PARCIAL UNO

CORRESPONDIENTE AL PERIODO COMPRENDIDO ENTRE EL 04/10/2023 AL 03/11/2023

SEGUNDA. REALIZAR EL MANTENIMIENTO PREVENTIVO Y/O CORRECTIVO DE LOS VEHÍCULOS DEL PARQUE AUTOMOTOR DEL DEPARTAMENTO DE CÓRDOBA, DE CONFORMIDAD CON LAS CONDICIONES TÉCNICAS EXIGIDAS.

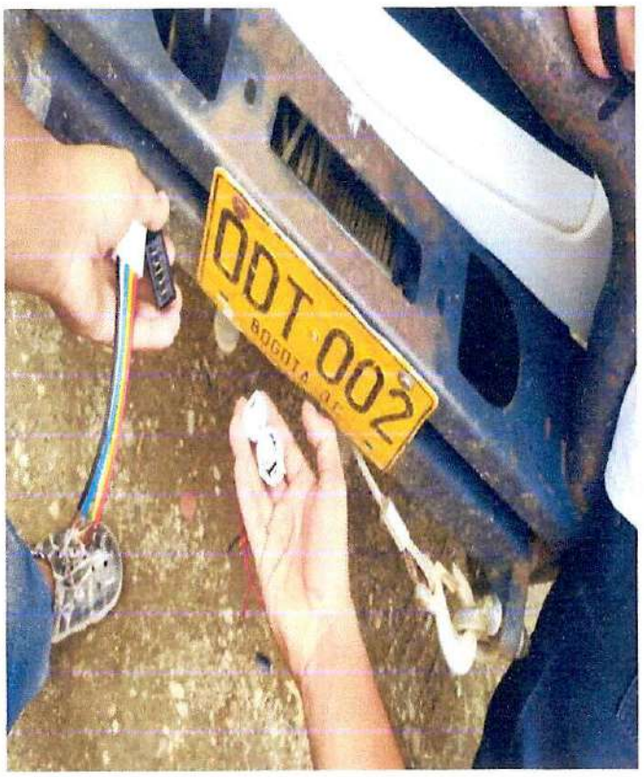
- **MAZDA BT-50 DIESEL DE PLACAS: ODT-002**

Durante el ingreso al taller del vehículo MAZDA BT-50 DIESEL DE PLACAS: ODT-002 se encontró que los aceites tenían baja viscosidad y los filtros desgastados, a partir de las cuales se realizaron su posterior el cambio de los mismo, para prevenir daños en el motor. Además, se encontraron desgaste en llantas (llantas lisas), fallas mecánicas en motor (inyectores), problemas en sensores, encendió del vehículo presento fallas (Alternador) a partir de ello se realizó el cambio de las mismas, para garantizar el satisfactorio funcionamiento de éstas. A continuación, se le anexa la lista de las modificaciones realizadas con las cuales se entregó el vehículo a entera satisfacción:

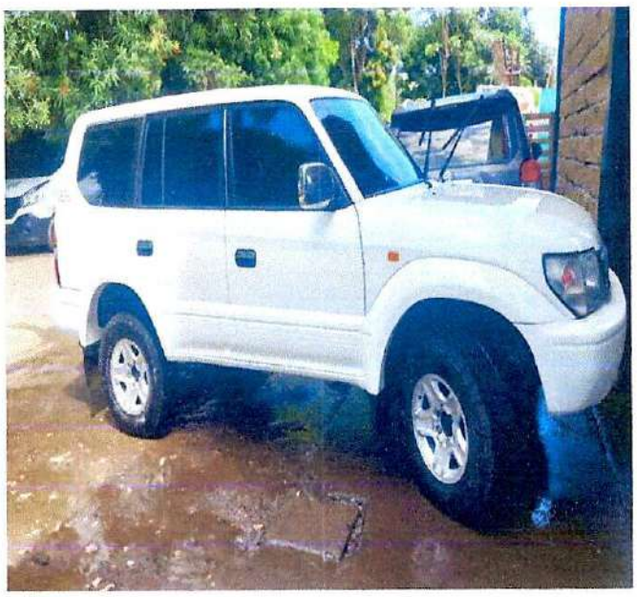
- **TOYOTA PRADO 5 PUERTAS DE PLACAS: CKS-687**

Durante el ingreso al taller del vehículo TOYOTA PRADO 5 PUERTAS DE PLACAS: CKS-687 se encontró que los aceites tenían baja viscosidad y filtros desgastados, a partir de las cuales se realizaron su posterior el cambio de los mismo, para prevenir daños en el motor. Además, se encontraron deterioro de foros de la cojinería, forros del timón, de los tapetes, de la pintura general del vehículo en malas condiciones y el vidrio panorámico estaba quebrado.
En la parte eléctrica presentaba fallas en la bomba de combustible y por ultimo fallas en la caja del diferencia (corona y speed) a partir de ello se realizó el cambio de las mismas, para garantizar el satisfactorio funcionamiento de éstas. A continuación, se le anexa la lista de las modificaciones realizadas con las cuales se entregó el vehículo a entera satisfacción:

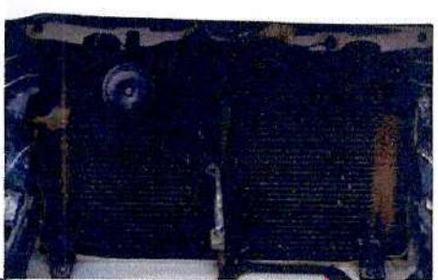
- **TOYOTA HILUX 2.5 DIESEL DE PLACAS: OQE-173**

Durante el ingreso al taller del vehículo TOYOTA HILUX 2.5 DIESEL DE PLACAS: OQE-173 se encontró que los aceites tenían baja viscosidad y filtros desgastados, a partir de las cuales se realizaron su posterior el cambio de los mismo, para prevenir daños en el motor. Además, se encontraron desgaste en llantas (llantas lisas), desgaste de las lámparas direccionales, debido a que estaban muy ocupas y no iluminaban con la intensidad necesaria, la pintura presentaba desgaste general y presentaba partes oxidadas la cuales se procedió repararlas a partir de ello se realizó el cambio de las mismas, para garantizar el satisfactorio funcionamiento de éstas. A continuación, se le anexa la lista de las modificaciones realizadas con las cuales se entregó el vehículo a entera satisfacción:

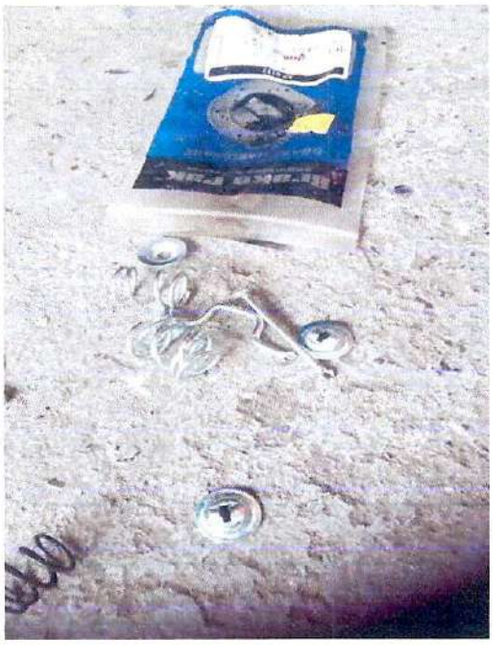
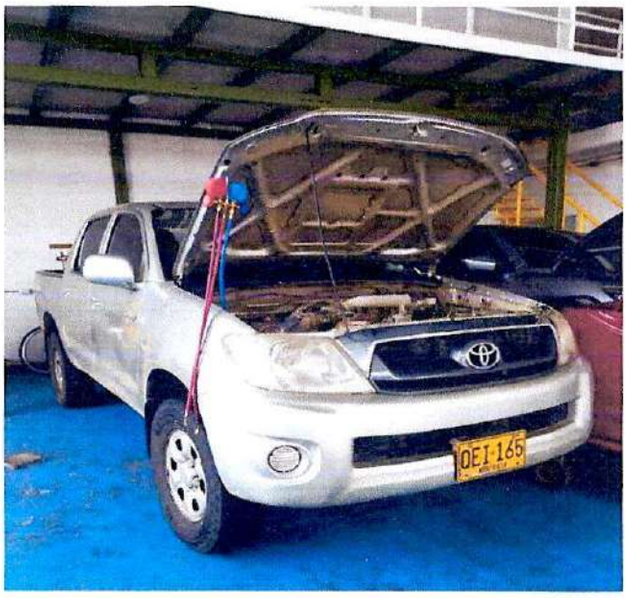
- **TOYOTA HILUX 2.5 DIESEL DE PLACAS: QEI-165**

Durante el ingreso al taller del vehículo TOYOTA HILUX 2.5 DIESEL DE PLACAS: QEI-165 se encontró que los aceites tenían baja viscosidad y filtros desgastados, a partir de las cuales se realizaron su posterior el cambio de los mismo, para prevenir daños en el motor. Además, se encontraron desgaste en la suspensión del vehículo(amortiguadores, rotula, bujes, cruceta, brazos axiales, soportes y colgantes), en la parte del sistema de frenos presentaba deterioro de pastillas, bandas, guayas, campanas y discos, en la parte eléctrica presentaba fallas en el cableado y conectores y por último el vidrio panorámico quebrado a partir de ello se realizó el cambio de las mismas, para garantizar el satisfactorio funcionamiento de éstas. A continuación, se le anexa la lista de las modificaciones realizadas con las cuales se entregó el vehículo a entera satisfacción:

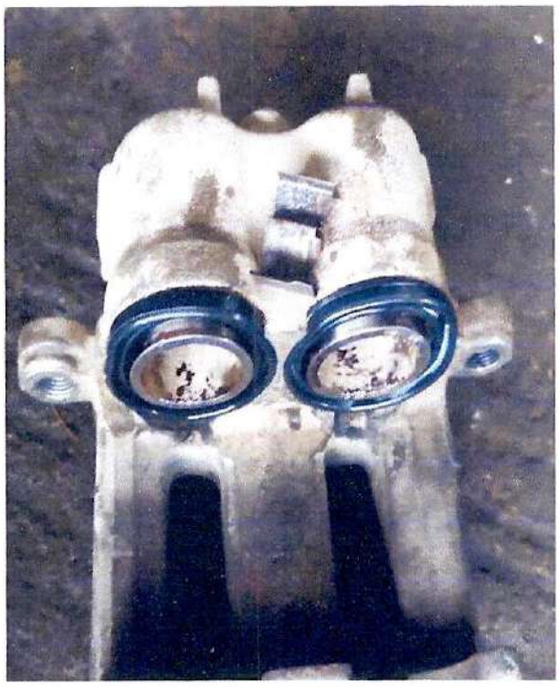
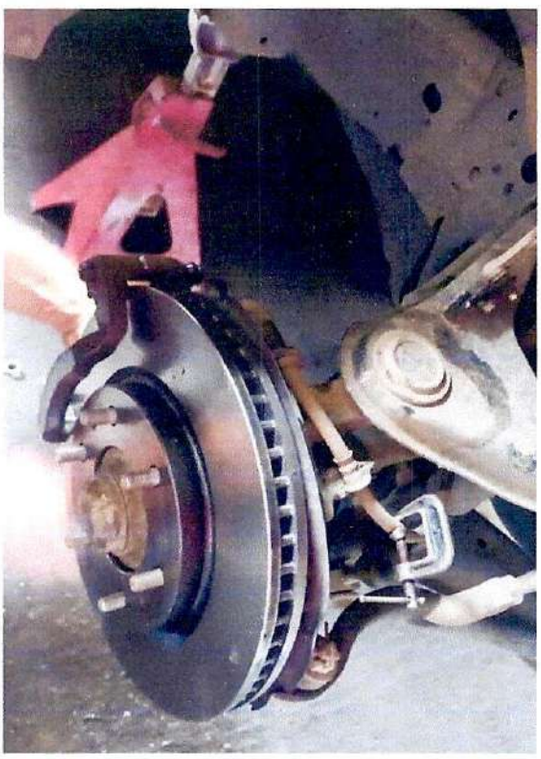
Durante el ingreso al taller del vehículo MITSUBISHI 2.5 DIESEL DE PLACAS:GEV-359 se encontró que los aceites tenían baja viscosidad y filtros desgastados, a partir de las cuales se realizaron su posterior el cambio de los mismo, para prevenir daños en el motor. Además, se encontraron desgaste la suspensión (amortiguadores), en el sistema de freno (pastillas, guayas, bandas), las llantas desgatadas (llantas lisas), fallas mecánicas en motor (inyectores), problemas en sensores, encendió del vehículo presento fallas (Alternador) a partir de ello se realizó el cambio de las mismas, para garantizar el satisfactorio funcionamiento de éstas. A continuación, se le anexa la lista de las modificaciones realizadas con las cuales se entregó el vehículo a entera satisfacción:

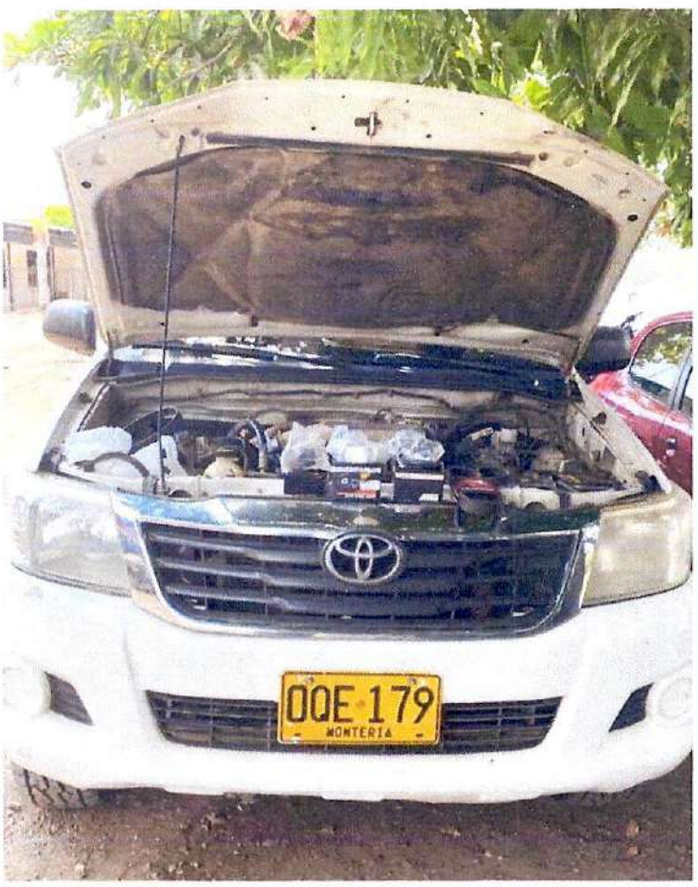
- **TOYOTA HILUX 2.5 DIESEL DE PLACAS: OQE-179**

Durante el ingreso al taller del vehículo TOYOTA HILUX 2.5 DIESEL DE PLACAS: OQE-179 se encontró que los aceites tenían baja viscosidad y filtros desgastados, a partir de las cuales se realizaron su posterior el cambio de los mismo, para prevenir daños en el motor. Además, se encontraron fallas al encender en vehículo, debido a la batería y mal estado de plumillas limpia brisas a partir de ello se realizó el cambio de las mismas, para garantizar el satisfactorio funcionamiento de éstas. A continuación, se le anexa la lista de las modificaciones realizadas con las cuales se entregó el vehículo a entera satisfacción:

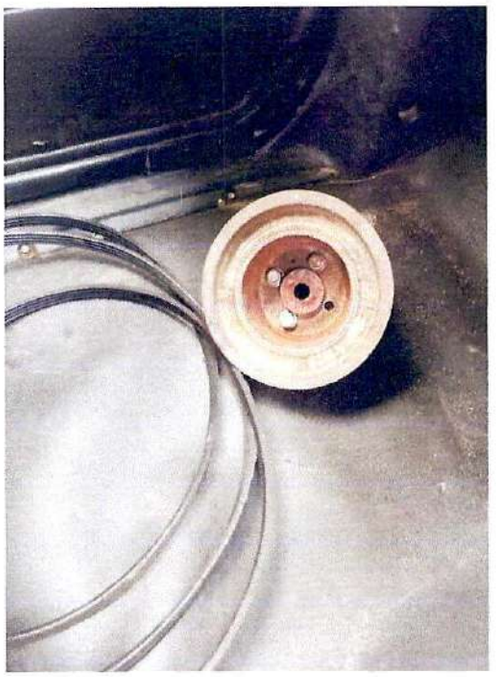
- **TOYOTA HILUX 3,0 DIESEL DE PLACAS: QEI-530**

Durante el ingreso al taller del vehículo TOYOTA HILUX 3,0 DIESEL DE PLACAS: QEI-530se encontró que los aceites tenían baja viscosidad y filtros desgastados, a partir de las cuales se realizaron su posterior el cambio de los mismo, para prevenir daños en el motor. Además, se encontraron en la suspensión del vehículo(amortiguadores, rotula, bujes, cruceta, brazos axiales, soportes y colgantes), en la parte del sistema de frenos presentaba deterioro de pastillas, bandas, guayas, campanas y discos, en la parte eléctrica presentaba fallas en el cableado y conectores y por último en el arranque (polea alternador) a partir de ello se realizó el cambio de las mismas, para garantizar el satisfactorio funcionamiento de éstas. A continuación, se le anexa la lista de las modificaciones realizadas con las cuales se entregó el vehículo a entera satisfacción:

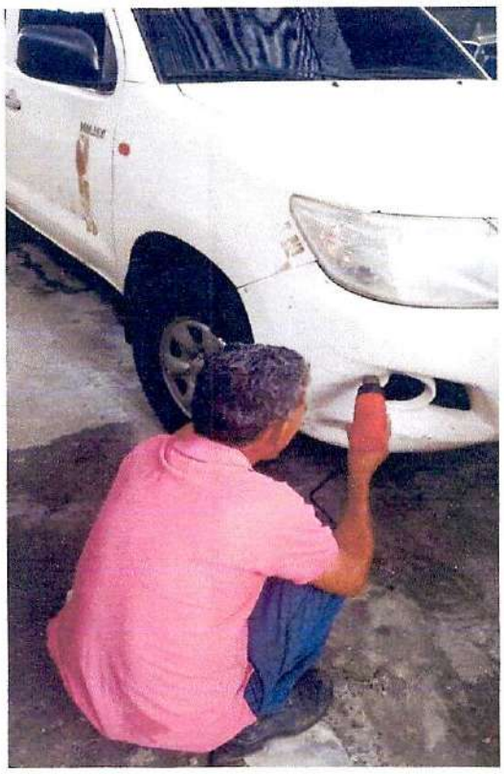
- **TOYOTA HILUX 2.5 DIESEL DE PLACAS: OQE-172**

Durante el ingreso al taller del vehículo TOYOTA HILUX 2.5 DIESEL DE PLACAS: OQE-172se encontró que los aceites tenían baja viscosidad y filtros desgastados, a partir de las cuales se realizaron su posterior el cambio de los mismo, para prevenir daños en el motor. Además, se encontraron fallas sistema de aire acondicionado (evaporador, condensador), desgaste en la suspensión (bujes, bocín) y deterioro de la pintura y latonería general de vehículo a partir de ello se realizó el cambio de las mismas, para garantizar el satisfactorio funcionamiento de éstas. A continuación, se le anexa la lista de las modificaciones realizadas con las cuales se entregó el vehículo a entera satisfacción:

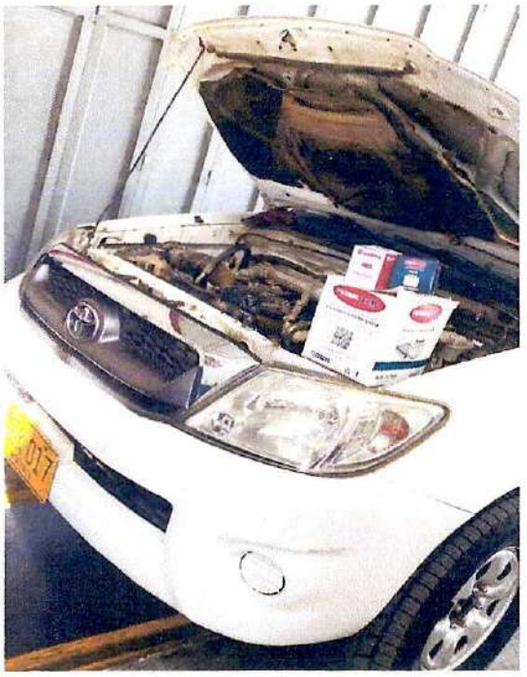
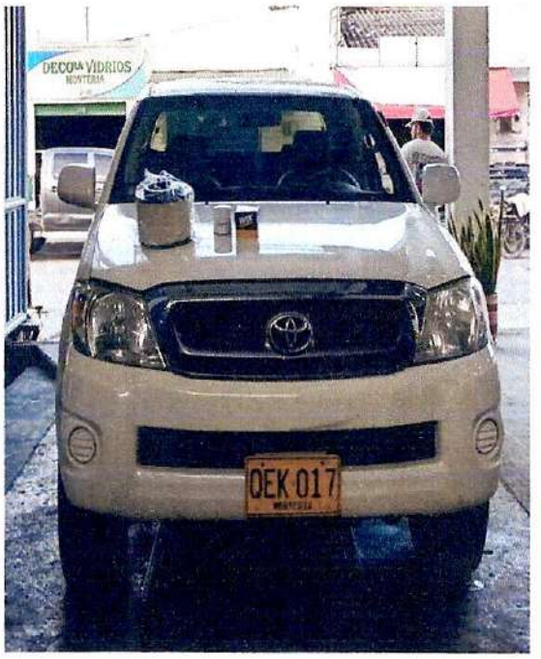
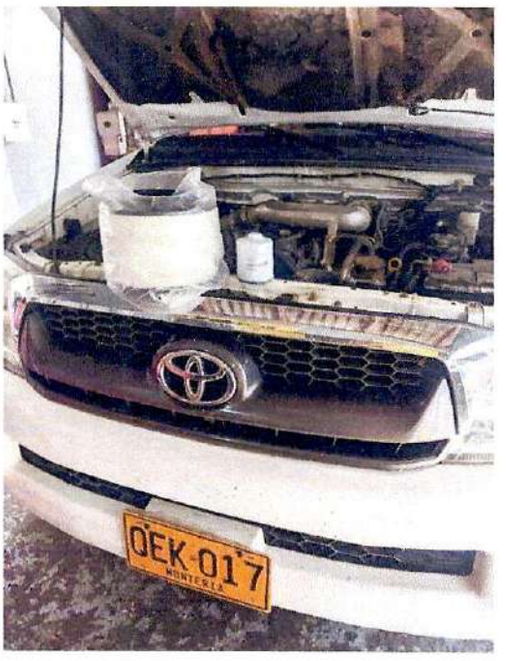
- **TOYOTA HILUX 2.5 DIESEL DE PLACAS: QEK-017**

Durante el ingreso al taller del vehículo TOYOTA HILUX 2.5 DIESEL DE PLACAS: QEK-017 se encontró que los aceites tenían baja viscosidad y filtros desgastados, a partir de las cuales se realizaron su posterior el cambio de los mismo, para prevenir daños en el motor. Además, se encontraron desgaste en los foros de las sillas, fallas en el sistema de aire acondicionado(evaporador y condensador), presentaba deterioro en eleva vidrios, mal estado de lampara stop trasera, guaya de freno, en el motor de cambio el kit reparación de motor, debido a fallas del mismo a partir de ello se realizó el cambio de las mismas, para garantizar el satisfactorio funcionamiento de éstas. A continuación, se le anexa la lista de las modificaciones realizadas con las cuales se entregó el vehículo a entera satisfacción:
