2. IDENTIFICACIÓN DEL PROYECTO		
Nombre del Proyecto		
CONSERVACIÓN Y MANTENIMIENTO DE SEIS (06) IMÁGENES PRINCIPALES Y COMPLEMENTARIAS, Y DE TRES (3) PARAMENTOS DE LA DE LAS PROCESIONES DE SEMANA SANTA DE POPAYÁN.		
LINEA EN LA QUE SE ENMARCA EL PROYECTO Línea en la que se enmarca el proyecto de acuerdo con los lineamientos dados por el Ministerio de Cultura. Señale con una X. (Diligenciar una sola línea de inversión)		
Línea	Descripción de la Línea	Marque con una X
1	Desarrollar inventarios y registros del patrimonio cultural de acuerdo con la metodología establecida por el Ministerio de Cultura; estos inventarios deben ser elaborados participativamente y ser divulgados con todas las comunidades. Los inventarios y registros deben ser digitalizados y estar disponibles para consulta en línea.	
2	Desarrollar programas relacionados con la protección, promoción y difusión del patrimonio cultural por medio de procesos de prevención, sensibilización, educación y formación de la comunidad. Así mismo, se podrá apoyar la conformación de grupos de Vigías del Patrimonio y fortalecer los existentes, suministrándoles las herramientas básicas para que desarrollen su voluntariado y apoyando proy

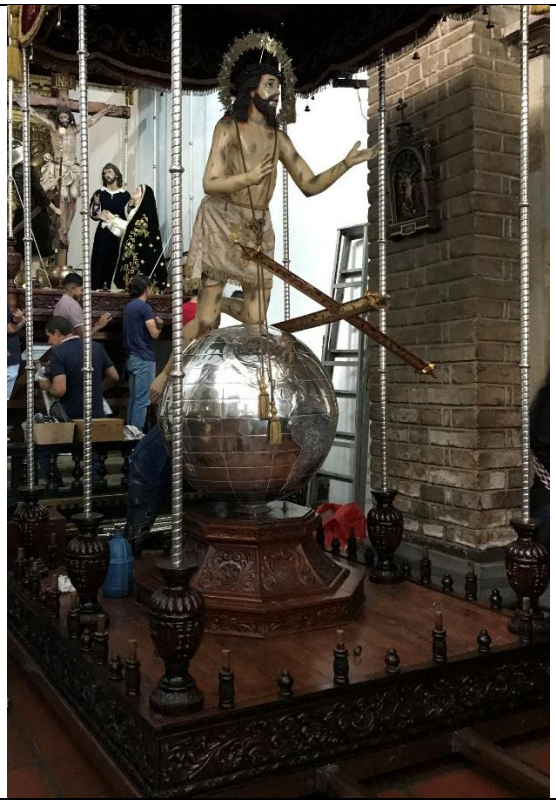
El Señor del Despojo del miércoles Santo

Imagen de bulto redondo, es una imagen procesional y se encuentra ubicada en el coro del Templo de la Ermita de la ciudad de Popayán. Se identifica perdida de encarnado y policromía alrededor de la máscara del rostro, falta de adherencia y faltantes sobre las piernas y los pies como también en la base de la imagen que sirve de sostén a la imagen.

- Eliminación de suciedad superficial de la imagen con brocha suave sobre el área que no se encuentra afectada.
- Fijado de estratos cromáticos con primal al 20% por goteo sobre las áreas afectadas por falta de adherencia.
- Recuperación de base de preparación puntual sobre las lagunas del encarnado.
- Reintegración de color sobre las áreas recuperadas de base de preparación con el fin de restaurar la presentación estética de la imagen.
- Aplicación de barniz de protección.

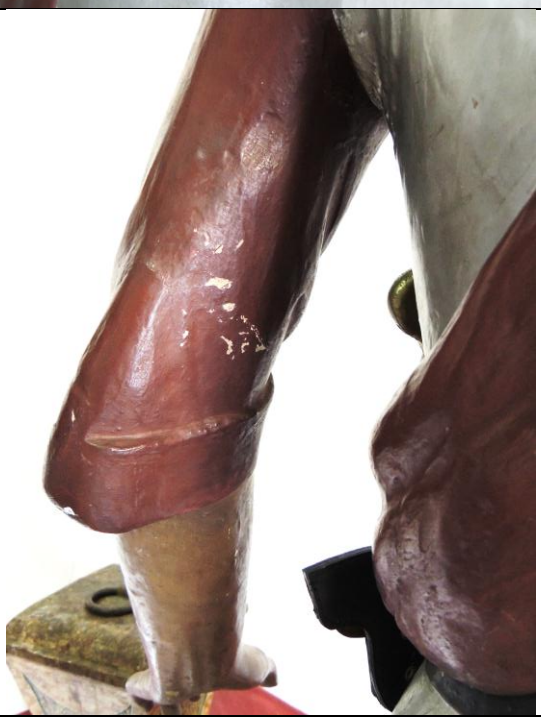
Judíos 1 y 2 del paso Los Azotes del miércoles Santo

Imágenes exentas que acompaña la imagen principal de los Azotes. Una de las imágenes presenta fractura en la mano derecha en la cual lleva un garrote elemento ecográfico del paso Los Azotes. Las dos imágenes presentan movimiento o desajuste de los brazos a la altura de los hombros, como falta de adherencia de la policromía ubicada en diferentes áreas de las imágenes. Las dos imágenes presentan en general, suciedad acumulada en la superficie.

- Eliminación de suciedad depositada sobre toda la imagen con el fin de retirar suciedad adherida en el tiempo.
- Ajuste de los brazos a la altura de los hombros.
- Fijado de estratos cromáticos sobre las lagunas de soporte, encarnado y policromía producidos por ataque de insectos utilizando primal al 20% y tenso activo por goteo.
- Recuperar la base de preparación sobre los resanes de soporte restaurados.
- Reintegración de color mediante aplicación de color sobre las áreas recuperadas de base de preparación con el fin de restaurar la presentación estética de la imagen.
- Aplicación de barniz de protección.

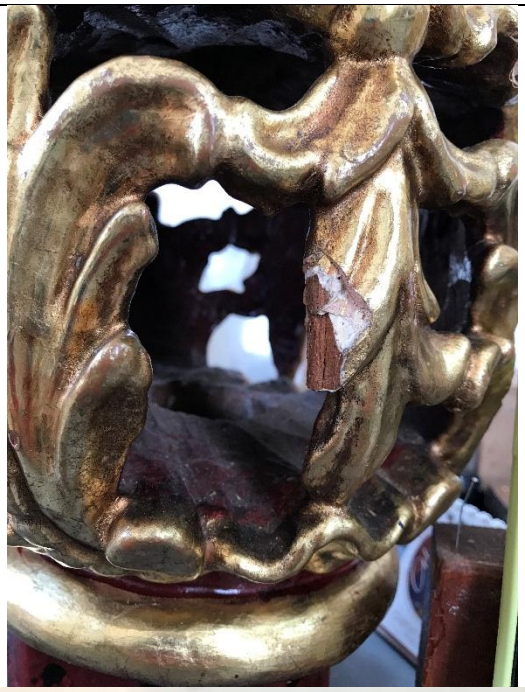
La Virgen de la Soledad viernes Santo.

Los paramentos de este paso presentan policromía roja y laminilla dorada característico de los pasos del día viernes Santo de la Procesión del Santo Entierro de Cristo. Los deterioros se pueden apreciar en la perdida de policromía por falta de adherencia de los estratos pictórico con el soporte –madera y de algunos faltantes de tallas. Como procedimiento preventivo se realizará la aplicación de un inmunizante por medio de goteo, inyección y aplicación con brocha en las áreas carentes de policromía como es la parte posterior de las carteras, en la parte interna del trono y por debajo de las varetas, perillas y jarras. Como también el fijado de la policromía y dorado, recuperación de base, policromía y dorado.

- Eliminación de suciedad superficial de los paramentos.
- Inmunización por inyección y aplicación con brocha sobre las piezas que tengan expuesta la madera en especial el trono de la Magdalena.
- Realizar Tallas faltantes de las jarras.
- Fijado de la policromía por goteo utilizando primal al 20% y tenso activo con anterioridad.
- Recuperación de base de yeso y bol, como la aplicación de laminilla sobre los faltantes.
- Barniz de protección a la totalidad de la superficie policromada.
