MIRANDA'S MOTORS PLACE SAS
Nit. 901.375.512-7

Asunto: **INFORME TECNICO DE MANTENIMIENTO EQUIPOS LOTE 1**

De acuerdo con su amable solicitud nos permitimos presentar el siguiente informe de mantenimiento preventivo de los equipos respectivos a el contrato CO1_PCCNTR_5492254. "contratar el servicio de mantenimiento preventivo y correctivo de equipos a cargo de los trabajadores oficiales, equipos de jardinería y equipos de uso general a cargo del despacho del Sena regional norte de Santander."

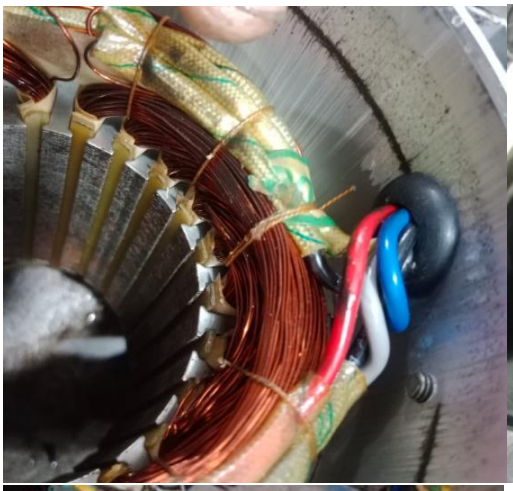
8. BOMBA DE VACIO 10 V60 HZ CFM 172 Hp # 8

Se realiza mantenimiento general, equipo en buen estado. Se realiza cambio de aceite, limpieza de aspas, lubricación de rodamientos, limpieza de interruptor y tarjeta electrónica, se realiza limpieza general de equipo.

Se adjunta material fotográfico.
