Referencia: Proceso de Contratación: **MC-33 DE 2023**

OBJETO: **CONTRATAR LA PRESTACIÓN DEL SERVICIO DE MANTENIMIENTO PREVENTIVO A TODO COSTO DE LOS EQUIPOS DEL CIRCUITO CERRADO DE TELEVISIÓN INSTALADO EN EL PALACIO DE JUSTICIA "RODRIGO LARA BONILLA" DE NEIVA, PALACIO DE JUSTICIA DE PITALITO, GARZÓN, ASÍ COMO EL MANTENIMIENTO PREVENTIVO Y CORRECTIVO INCLUIDO A LA PLANTA TELEFÓNICA INSTALADA EN LAS DEPENDENCIAS DE LA DESAJ NEIVA.**

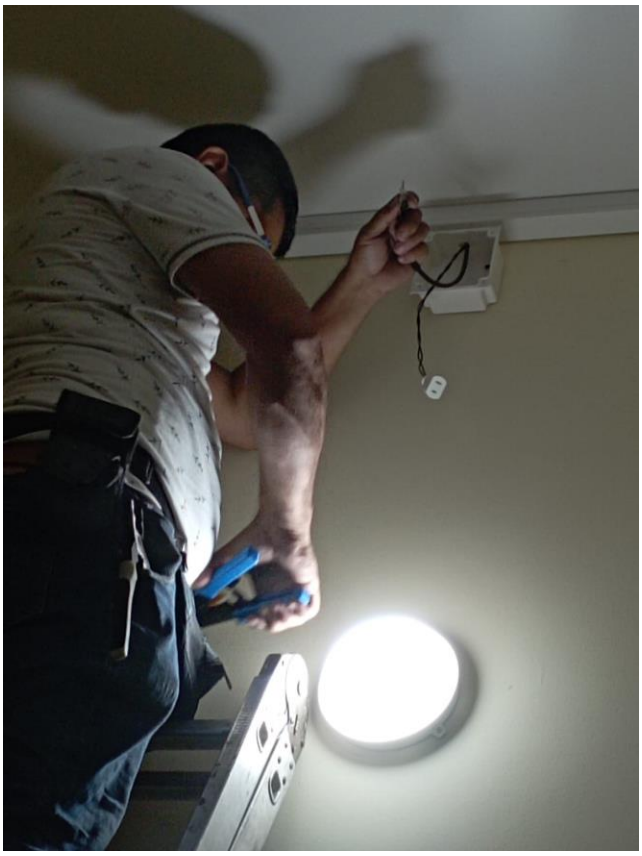
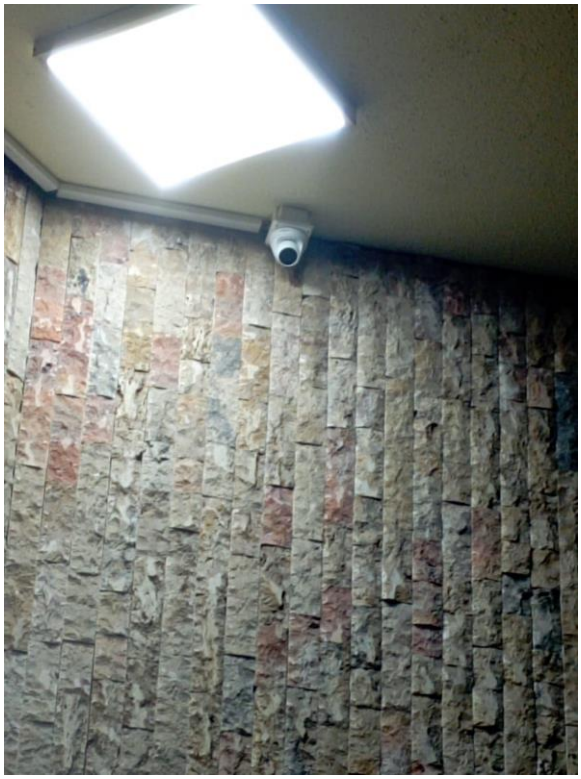
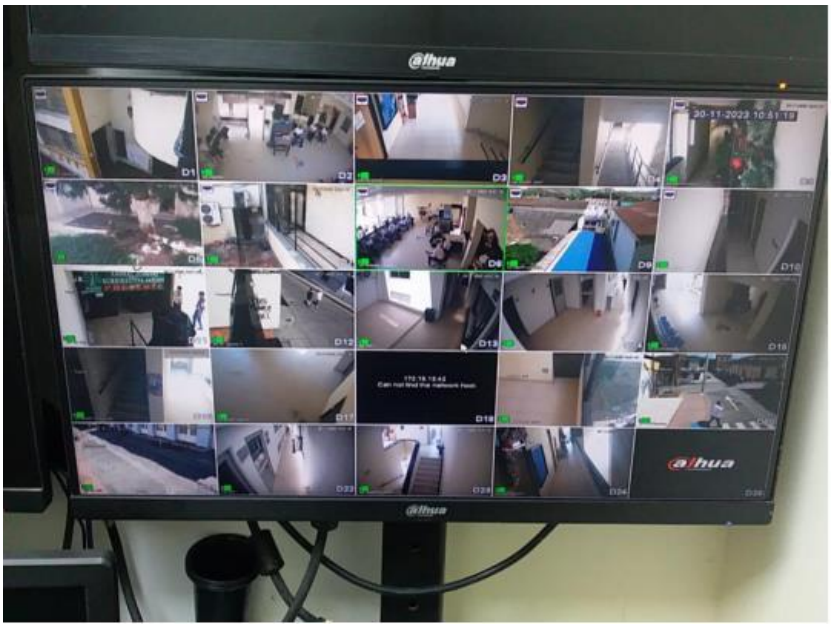
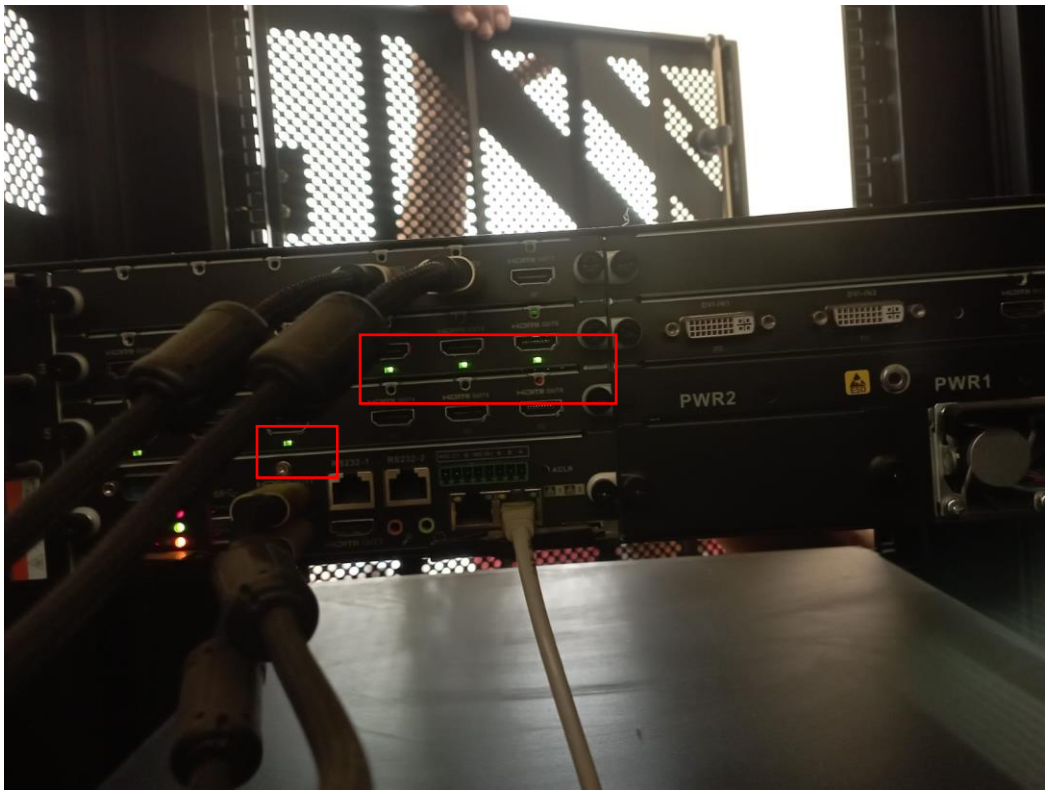
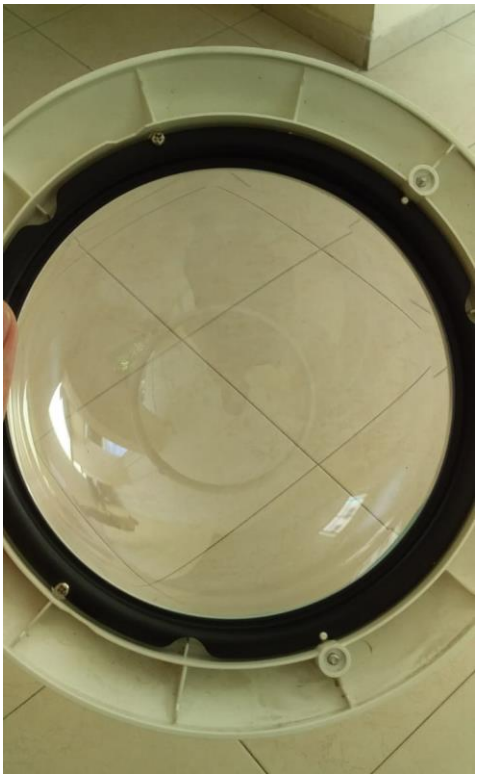
NEIVA

NOTA: En la sede **NEIVA** se realizó el manteamiento a 7 cámaras ya existentes que no se encontraban dando imagen en el monitor principal a causa de su cableado y a que no tenían una fuente de corriente constante, por tal motivo se procedió a resetear cada cámara y instalar cableado nuevo con lo cual quedaron en estado optimo y dando señal de imagen en el monitor principal, al igual que se instalaron 8 cámaras nuevas las cuales de instalaron el las escaleras internas de los pisos 10, 9, 8 y 7 al igual que en los pisos 6 y 5 donde se encontraban las instalaciones de la fiscalía, la igual que en la entrada principal y el la entrada por la calle 6.

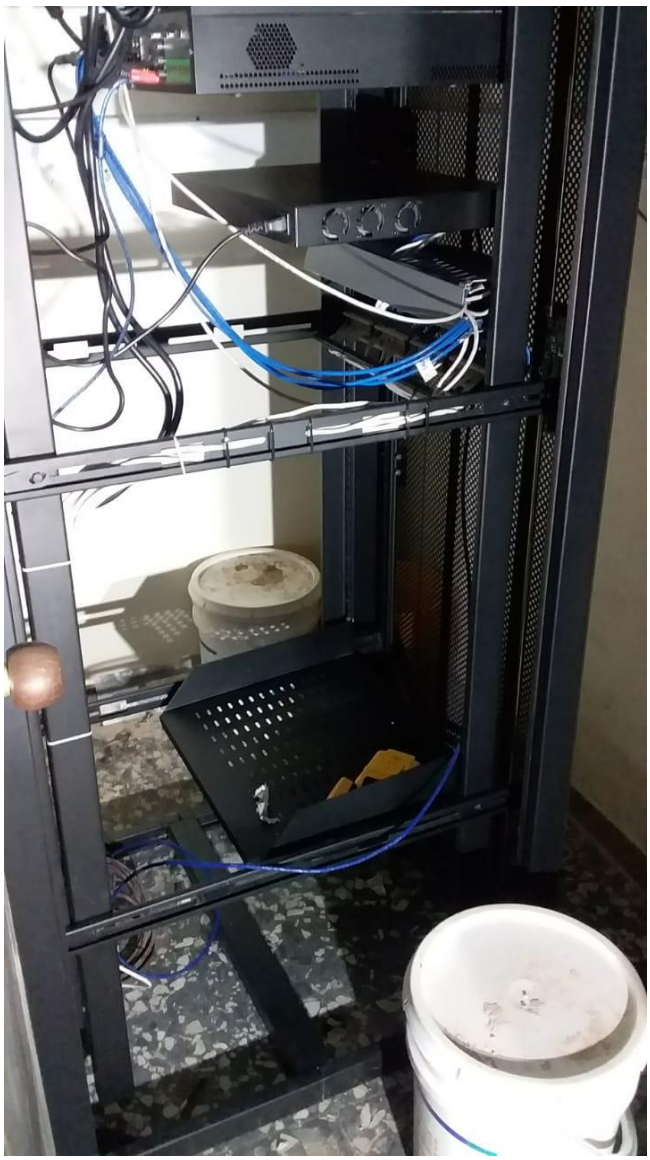
NOTA: En las instalaciones de la sede **GARZON** se realizó la limpieza de los domos para una mayor visualización ya se encontraban sucios y empañados al igual que una cámara la cual se evidencia en las fotos sufrió un daño permanente al haber sido afectada por agua que le ingreso a la caja de paso lo cual hizo que se quemara tanto la cámara como su cableado, al igual que un problema con sus monitores ya que al conectar varios el **SWITCH** esta dañado ocasionando que su alarma se dispare ya que sus puertos estan dañados lo cual es necesario realizar un cambio del mismo switch para evitar estos problemas ya que como se evidencia el indicador led alumbra en puertos donde hay ningun cable conectado lo cual hace que se dispare la alarma

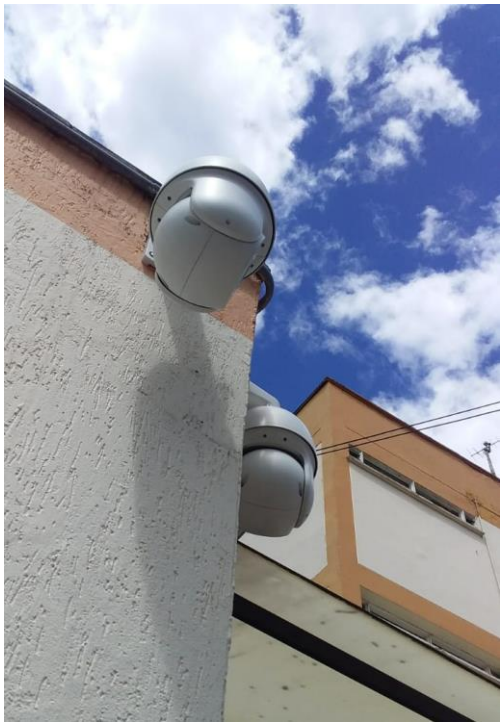
PITALITO

NOTA: en la sede **PITALITO** se le realizo la revisión a una cámara la cual era la que no daba señal, se desmonto y al reinstalar la se dejó dando imagen en el monitor, al igual que una limpieza tanto a las cámaras como al RAR principal el cual estaba con polvo, dando el reporte se da de que 2 monitores están fuera de funcionamiento por daño, en el cual se procedió a trasladas 1 monitor de la ciudad de Neiva a Pitalito, por tal motivo dando por finalizada la visita a la sede Pitalito el funcionario que acompaño la visita quedo satisfecho con la labor realizada.
