EQUIPOS AIRE ACONDICIONADO

MINISTERIO DEL

AMBIENTE

BOGOTÁ 30 DE NOVIEMBRE DE 2023

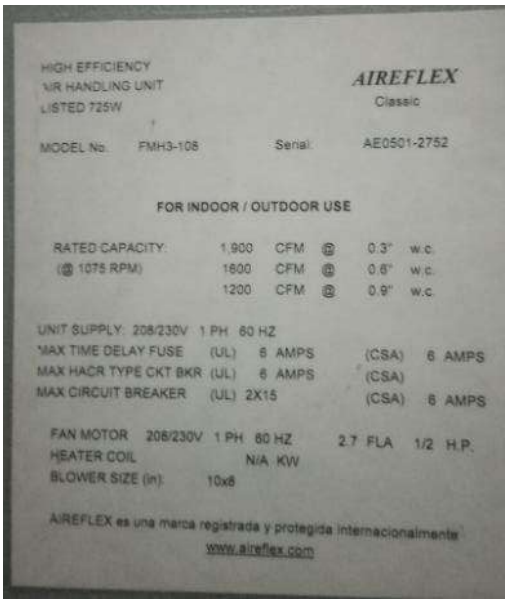
Equipo:1	**SISTEMA DE EXTRACION**	**Marca:**	**AIRE FLEX**
Modelo:	FMH3 - 108	No de serie:	AE0501-2752
Nivel de detensión:	208V	Corriente:	N/R
Potencia:	725W	Ubicación técnica:	**MINISTERIO DE AMBIENTE**

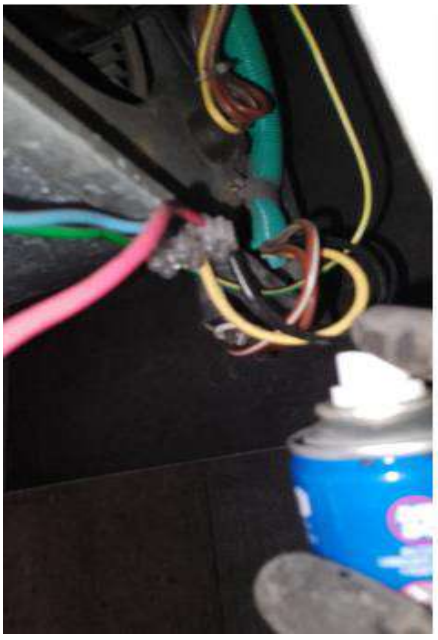
SISTEMA DE EXTRACCION No 1

1. **SISTEMA DE EXTRACCION AIRE FLEX** modelo TMH3 - 108 se realiza mantenimientopreventivo a sistema de extracción, limpieza de rejillas (12) verificación de filtro, el cual se evidencia que la guata requiere cambio. Se realiza cambio de guata y el equipo queda operando correctamente.

Seguir realizando los mantenimientos preventivos programados y mantener un voltaje estable para el diferente equipo.
