CENTRO DE PRODUCCIÓN Y TRANSFORMACIÓN AGROINDUSTRIAL DE LA ORINOQUIA – REGIONAL VICHADA.

FORMATO
INFOME DE SUPERVISIÓN

INFORME DE SUPERVISIÓN No. 01 del 26/12/2023	
DIRECCIÓN, ÁREA, REGIONAL O CENTRO ORDENADORA DE GASTO:	CENTRO DE PRODUCCIÓN Y TRANSFORMACIÓN AGROINDUSTRIAL DE LA ORINOQUIA.
SUPERVISOR DEL CONTRATO:	Fernando Barrero Caballero.
APOYO A LA SUPERVISIÓN:	
CONTRATO No:	**MC-VCD-025-2023 ID SECOP CO1.PCCNTR.5643901 DE 2023.**
TIPO DE CONTRATO:	Prestación de Servicios.
OBJETO:	"MANTENIMIENTO PREVENTIVO, CORRECTIVO Y/O PREDICTIVO DEL SISTEMA DE REFFRIGERACIÓN (AIRES ACONDICIONADOS) DEL CENTRO DE PRODUCCIÓN AGROINDUSTRIAL DE LA ORINOQUIA".
VALOR:	TREINTA Y UN MILLONES QUINCE MIL PESOS ($31.015.000) M/CTE
CONTRATISTA:	Cesar Eduardo Silva Serna.
NIT:	1010211626
LUGAR DE EJECUCIÓN:	Puerto Carreño – Vichada.
FECHA DE SUSCRIPCIÓN:	14 de Diciembre de 2023.
FECHA DE INICIO:	20 de Diciembre de 2023
PLAZO INICIAL DEL CONTRATO:	Hata el 31 de diciembre de 2023
VALOR INICIAL DEL CONTRATO:	$31.015.000
VALOR ACTUAL DEL CONTRATO:	$31.015.000

Se realizo el contrato MC-VCD-025-2023 con el objeto contractual MANTENIMIENTO PREVENTIVO, PREDICTIVO Y/O CORRECTIVO DE LOS AIRES ACONDICIONADOS DEL

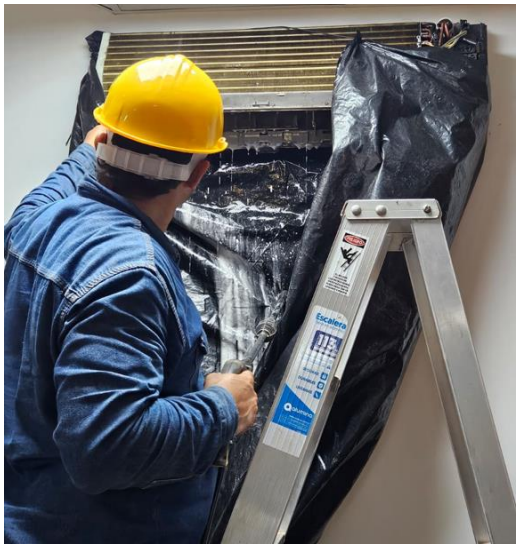
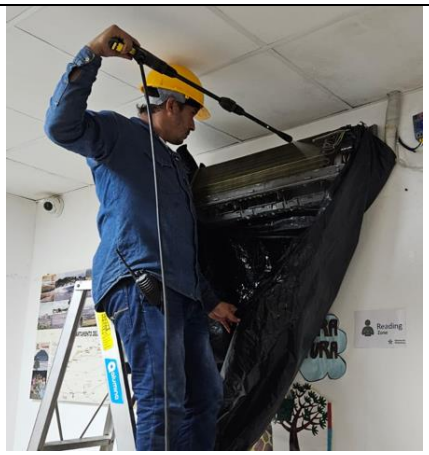
OBLIGACIONES	ACTIVIDADES REALIZADAS	PRODUCTO
MANTENIMIENTOS PREVENTIVOS		
1. Realizar mantenimiento preventivo al sistema eléctrico y sistema mecánico (condensadora y manejadora) de 3 aires acondicionados mini Split de 18.000 BTU marca mirage.	**UNIDAD ENFRIADORA:** Toma de voltaje, amperaje y presiones, retiro de la tapa de los equipos,limpieza general de partes y tableros electrónicos, mantenimiento de contactos electromagnéticos, breaker, bomba de condensado, cambio y /o lubricación de rodamiento, mantenimiento de motores eléctricos, lavado de intercambiadores de calor, revisión de aislamiento térmico interior. **UNIDAD DE CONDENSADORAS:** Lavado de partes, revisión de conexiones y partes eléctricas, lavado de partes mecánicas y ajuste general, probar operaciones de controles de alta y baja presión, ajuste y controles internos, mantenimiento interno de motor ventilador, lubricación de balineras. **COMPRESORES:** Limpieza exterior, toma lectura de	**MANTENIMIENTO PREVENTIVO DE 3 AIRES ACONDICIONADOS DE 18.000 BTU UBICADOS EN LA AGENCIA PÚBLICA DE EMPLEO CON PLACA SENA: 9531107439 – 9531107440 - 9531107438**

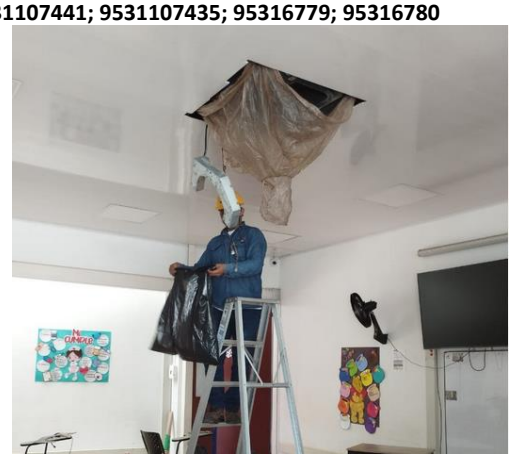
2. Realizar Mantenimiento preventivo al sistema eléctrico y sistema mecánico (condensadora	**UNIDAD ENFRIADORA**: Toma de voltaje, amperaje y presiones, retiro de la tapa de los equipos, limpieza general de partes y tableros electrónicos, mantenimiento de contactos electromagnéticos, breaker,	**MANTENIMIENTO PREVENTIVO DE 1 AIRE ACONDICIONADOS DE 35.000 BTU PISO TECHO UBICADO EN COORDINACIÓN ACADÉMICA CON PLACA SENA: 95316781**

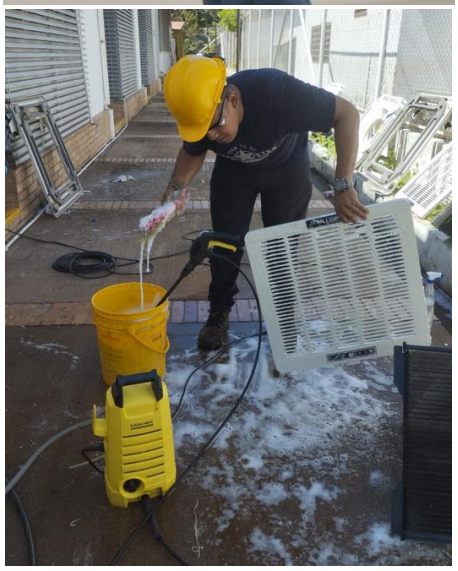
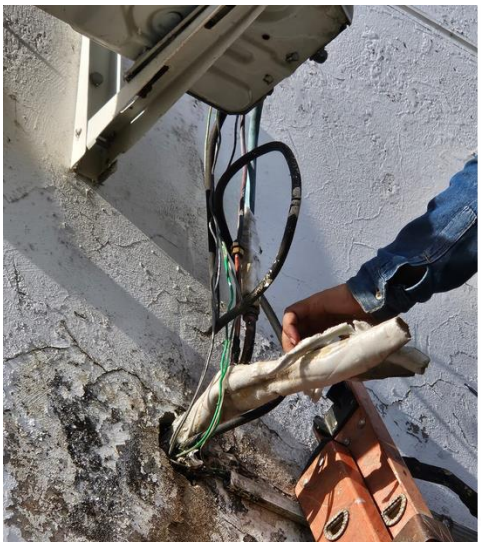
3. Realizar el Mantenimiento preventivo al sistema eléctrico y sistema mecánico (condensadora y manejadora) del aire acondicionado mini Split de 24.000 BTU marca LG.	**UNIDAD ENFRIADORA:** Toma de voltaje, amperaje y presiones, retiro de la tapa de los equipos,limpieza general de partes y tableros electrónicos, mantenimiento de contactos electromagnéticos, breaker, bomba de condensado, cambio y /o lubricación de rodamiento, mantenimiento de motores eléctricos, lavado de intercambiadores de calor, revisión de aislamiento térmico interior. **UNIDAD DE CONDENSADORAS:** Lavado de partes, revisión de conexiones y partes eléctricas, lavado de partes mecánicas y ajuste general, probar operaciones de controles de alta y baja	**MANTENIMIENTO PREVENTIVO DE 2 AIRES ACONDICIONADOS MINI SPLIT DE 24.000 BTU UBICADOS EN EMPRENDIMIENTO Y SUBDIRECCIÓN CON PLACA SENA: 9531107436, 9531107437**

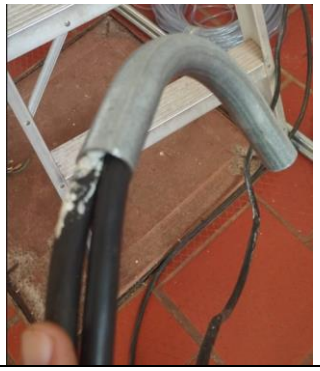
6. Mantenimiento preventivo al sistema eléctrico y sistema mecánico (condensadora y manejadora) del aire acondicionado tipo CASSETTE de 60.000 BTU marca STAR LIGHT	**UNIDAD ENFRIADORA**: Toma de voltaje, amperaje y presiones, retiro de la tapa de los equipos, limpieza general de partes y tableros electrónicos, mantenimiento de contactos electromagnéticos, breaker, bomba de condensado, cambio y /o lubricación de rodamiento, mantenimiento de motores eléctricos, lavado de intercambiadores de calor, revisión de aislamiento térmico interior, desinstalación de blower y remover carcasa para lavado interno y externo de la manejadora. **UNIDAD DE CONDENSADORAS**: Lavado de partes, revisión de	**MANTENIMIENTO PREVENTIVO DE 2 AIRES ACONDICIONADOS TIPO CASSETTE DE 60.000 BTU UBICADOS:** **1 EQUIPO EN AMBIENTE 1** **1 EQUIPO EN AMBIENTE 2** **1 EQUIPO EN AULA LEGO** **1 EQUIPO EN TALLER GESTIÓN ADMINISTRATIVA** **1 EQUIPO EN TALLER GESTIÓN DOCUMENTAL CON PLACA SENA: 95316782; 9531107441; 9531107435; 95316779; 95316780**

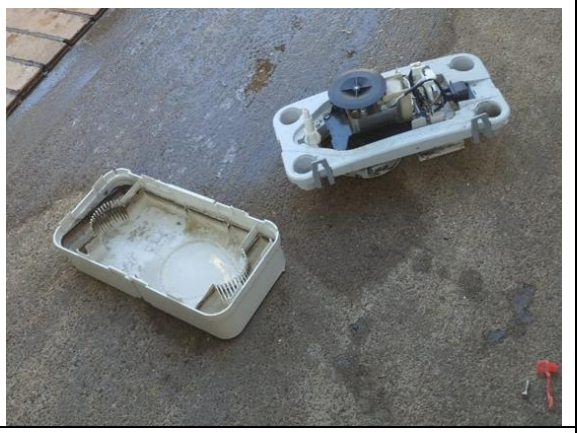
de manejadora y condensadora.	
8. Mantenimiento preventivo al sistema eléctrico y sistema mecánico (condensadora y manejadora) del aire acondicionado tipo central de 11 ductos	**UNIDAD ENFRIADORA:** Toma de voltaje, amperaje y presiones, retiro de la tapa de los equipos,limpieza general de partes y tableros electrónicos, mantenimiento de contactos electromagnéticos, breaker, bomba de condensado, cambio y /o lubricación de rodamiento, mantenimiento de motores eléctricos, lavado de intercambiadores de calor, revisión de aislamiento térmico interior. • En el caso de los centrales limpiar rejillas de todos los centrales a realizar mantenimiento con registro fotográfico de inicio y finalización (antes y después), en el registro fotográfico debe ir la hora y fecha de la realización de la actividad. **UNIDAD DE CONDENSADORAS**: Lavado de partes, revisión de conexiones y partes eléctricas, lavado de partes mecánicas y ajuste general, probar operaciones de controles de alta y baja presión, ajuste y controles internos, mantenimiento interno de motor ventilador, lubricación de balineras.	**MANTENIMIENTO PREVENTIVO DE 1 AIRE ACONDICIONADO TIPO CENTRAL DE 11 DUCTOS UBICADO EN EL AUDITORIO.**
