MANTENIMIENTO PREVENTIVO # 2 REALIZADO DEL SISTEMA DE CONTROL DE ILUMINACION KNX UBICADO EN EL EDIFICIO BOULEVARD DE LA SEXTA.

INFORME DE MANTENIMIENTO PREVENTIVO #2 DEL SISTEMA DE CONTROL DE ILUMINACIÓN KNX DEL EDIFICIO BOULEVARD DE LA SEXTA

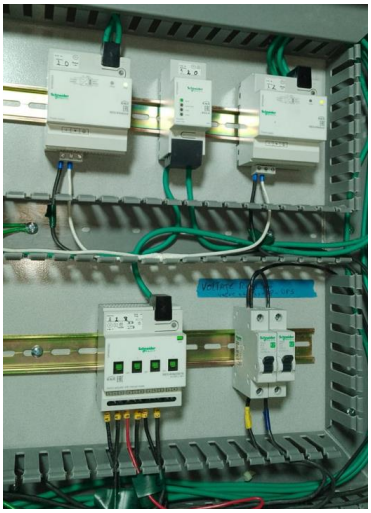
MEDICIÓN Y REGISTRO FOTOGRÁFICO DE LOS PARÁMETROS DESPUÉS DEL MANTENIMIENTO PREVENTIVO #2 DE LOS EQUIPOS KNX PISO NIVEL 4-2:

FASE – FASE (T)	CORRIENTE (A)	N-T (ohm) < 10	TEMP (C)	EQUIPO
224.8	4.8	1.9	23.0 °C	1.0
226.2	0.7	1.3	32.7 °C	1.2
228.1	0.4	0.8	27.0°C	1.2.0
222.2	4.6	1.9	26.8 °C	1.2.8

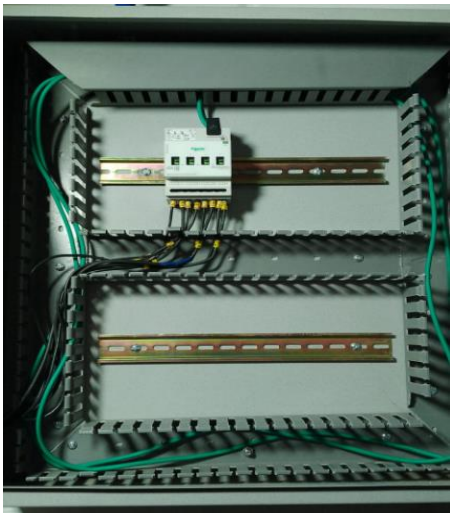
DESPUES 1.2.7

FASE – FASE (T)	CORRIENTE (A)	N-T (ohm) < 10	TEMP (C)	EQUIPO
224.2	7.7	1.9	27.5 °C	1.2.7

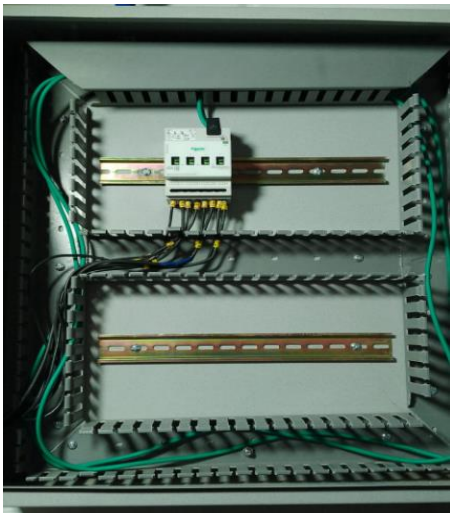
DESPUES 1.2.6

FASE – FASE (T)	CORRIENTE (A)	N-T (ohm) < 10	TEMP (C)	EQUIPO
224.2	7.7	1.9	27.5 °C	1.2.6

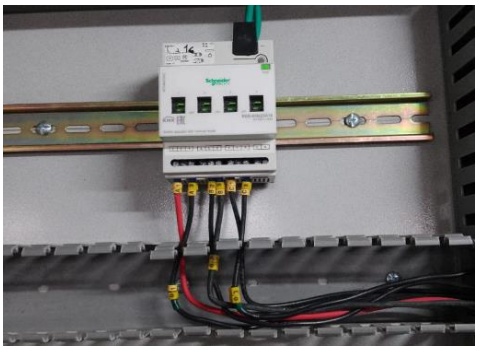
ANTES 1.1.16

FASE – FASE (T)	CORRIENTE (A)	N-T (ohm) < 10	TEMP (C)	EQUIPO
224.2	7.7	1.9	28.6°C	1.2.6

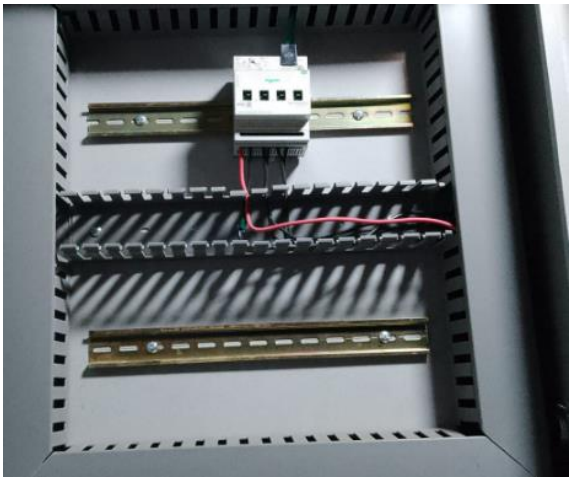
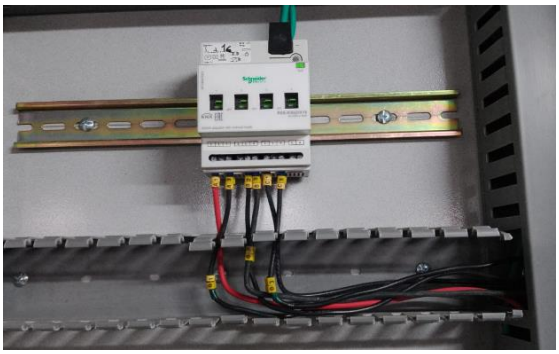
DESPUES 1.1.16

FASE – FASE (T)	CORRIENTE (A)	N-T (ohm) < 10	TEMP (C)	EQUIPO
221.7	1.5	1.7	28. 8°C	1.1.16
