"INTERVENTORÍA TÉCNICA, ADMINISTRATIVA, FINANCIERA, JURÍDICA y AMBIENTAL AL CONTRATO DE OBRA CUYO OBJETO ES "REHABILITACIÓN Y MANTENIMIENTO DE VÍA URBANAS MEDIANTE PARCHEO EN CONCRETO ASFÁLTICO, PARA LA MALLA VIAL DEL MUNICIPIO DE VILLA DE LEYVA, BOYACÁ"

INFORME MENSUAL No. 02

PERIODO:
26 DE AGOSTO AL 28 DE SEPTIEMBRE DE 2023

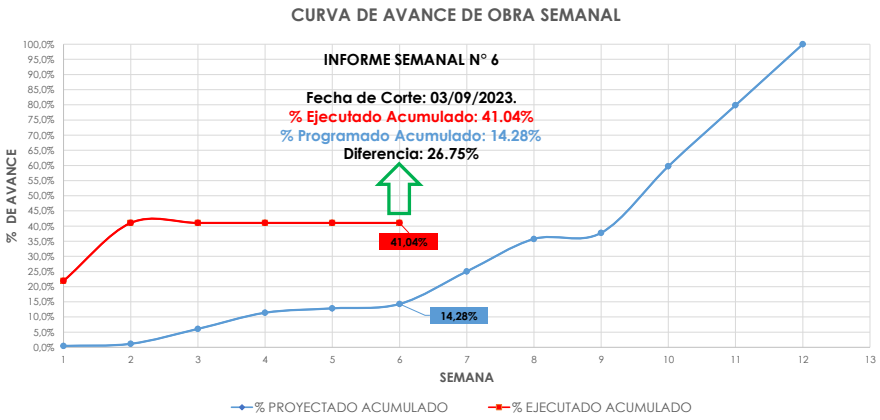
No se realizaron actividades de obra, contratista mantiene el abandono de obra.

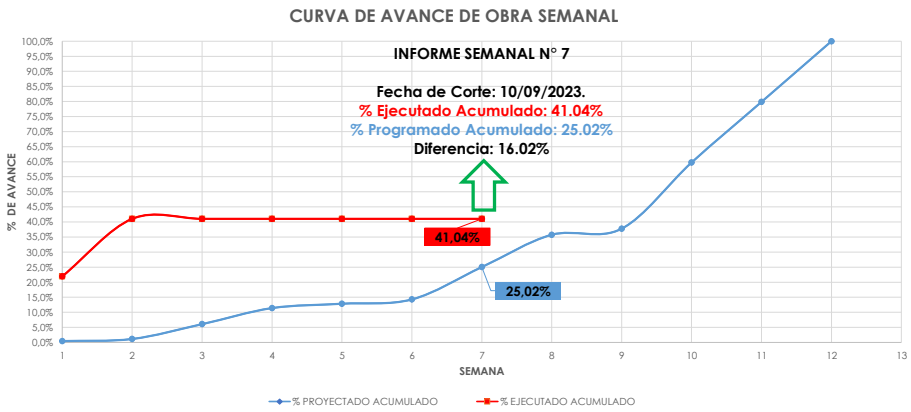
No se realizaron actividades de obra, contratista mantiene el abandono de obra.
