INFORME PARA LIQUIDACIÓN DE OBRA No. 1

CONTRATO DE OBRA No. 793 DE 2023

"MANTENIMIENTO DEL MALECÓN TURÍSTICO EN EL MUNICIPIO DE PUERTO LLERAS"

CONTRATISTA: INTERVENTORES CONSULTORES Y CONSTRUCTORES DE COLOMBIA SAS

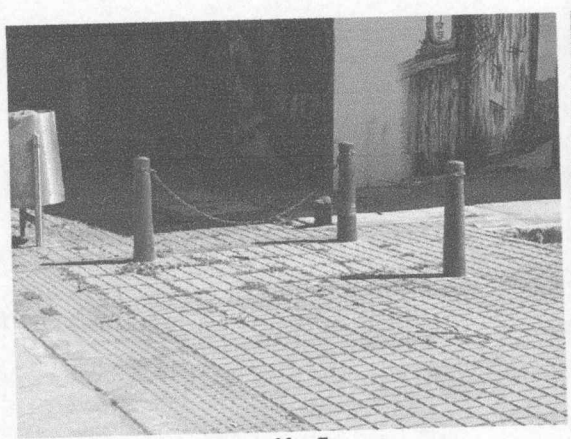
Imagen No.5

En las imágenes 5 y 6 se evidencia la falta de limpieza en pisos y senderos que componen el malecón, así como también es posible determinar que las instalaciones del parque de niños se encuentran en un estado que donde hace necesario intervenir con actividades de embellecimiento.

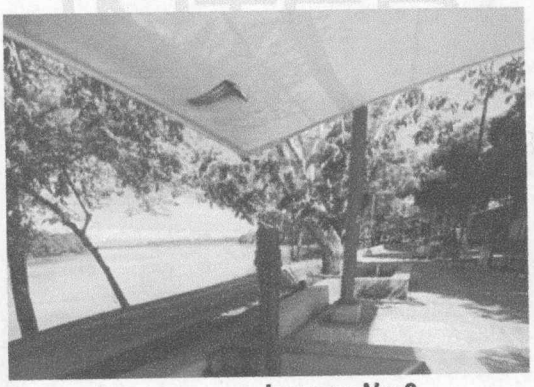
Imagen No.9

En las imágenes No. 9 y No. 10 se evidencia el deterioro de la membrana utilizada para brindar sombra a los transeúntes que utilizan las instalaciones, por tal motivo se hace necesario la intervención de este componente estructural del atractivo.

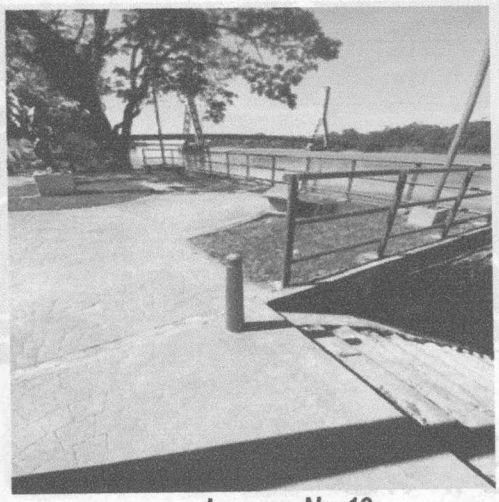
Imagen No.13

En las anteriores imágenes se observa la necesidad de realizar mantenimientos de pintura y de reparación a los bolardos metálicos y de concreto, así como también se evidencia la necesidad de realizar mantenimiento a las barandas metálicas que componen la instalación.

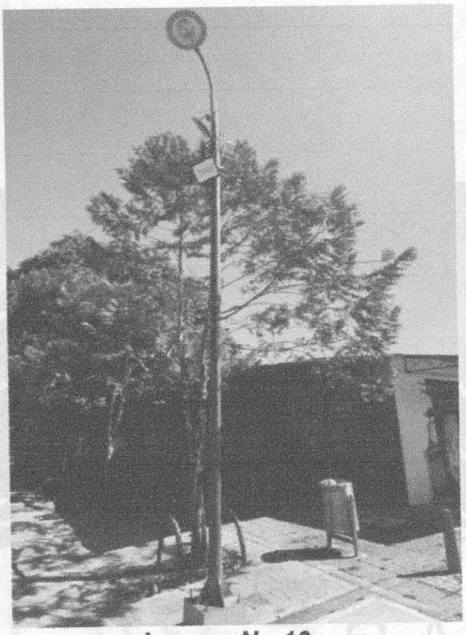
Imagen No.16

En la imagen No. 15 y No. 16 se evidencia las fallas que se presentan sobre la iluminación, siendo necesaria la instalación de elementos adicionales (reflectores) para poder suministrar la iluminación a estas áreas en horas de la noche. Por tal motivo se hace necesario el reemplazo de las luminarias y el mantenimiento del circuito eléctrico para hacer que este sistema opera de manera correcta y brinde la luz necesaria para el uso de estas zonas.

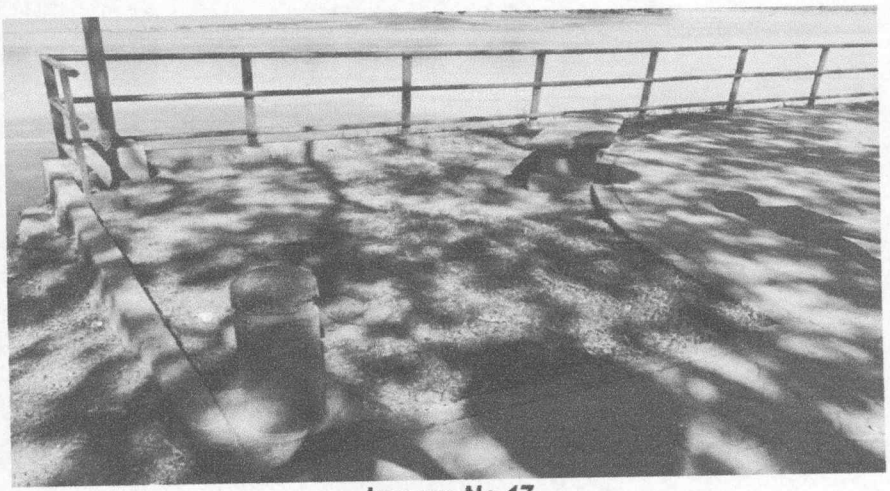
Imagen No.17

Se evidencia zonas en mal estado en las cuales se hace necesario la intervención para poder tener espacios que embellezcan el entorno de este atractivo.

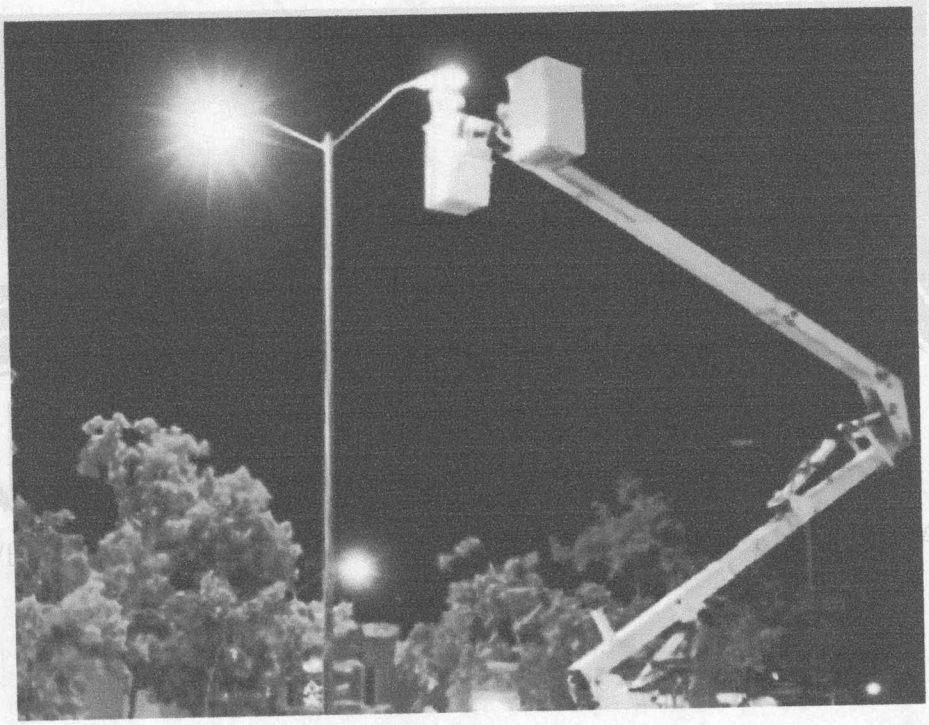
OBSERVACIONES: la ejecución de esta actividad se realizó para efectuar el cambio de tola iluminación de alumbrado público que se encontraba en falla

ÍTEM	ACTIVIDAD	CANTIDAD	
	MANTENIMIENTO MALECÓN TURÍSTICO	EJECUTADO	%
1.9	DESMONTE DE LUMINARIA ALUMBRADO PÚBLICO	41 UND	100.00%

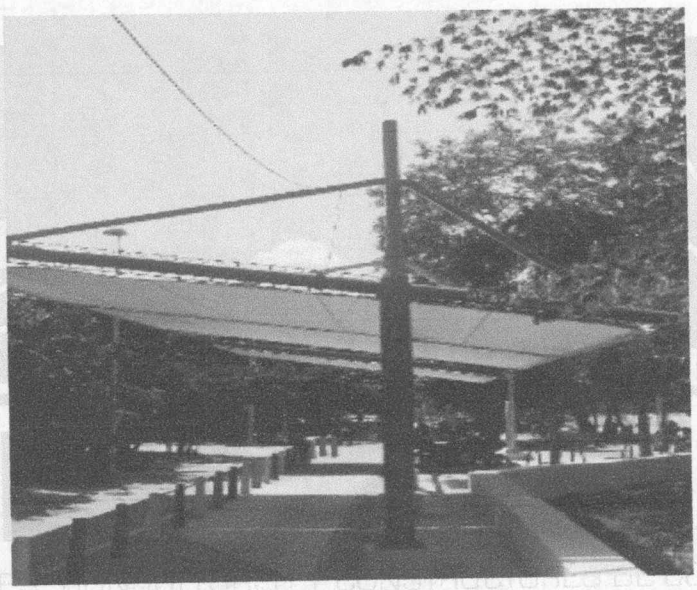
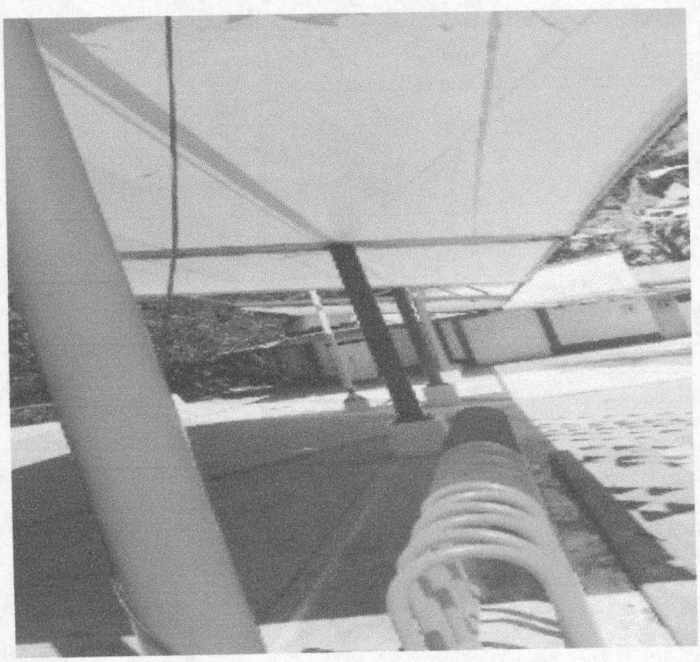
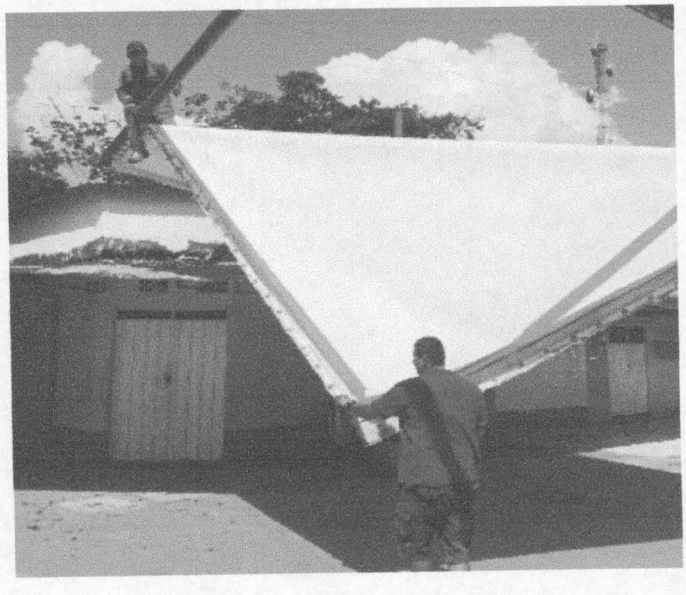
OBSERVACIONES: debido al deterioro de la pintura de los mástiles de 10" que soportan la estructura metálica de las membranas, se realiza el mantenimiento de estos ejecutando actividades de pintura.

ÍTEM	ACTIVIDAD	CANTIDAD	
	MANTENIMIENTO MALECÓN TURÍSTICO	EJECUTADO	%
1.14	PINTURA MASTIL 10"	97.85 ml	100.00%

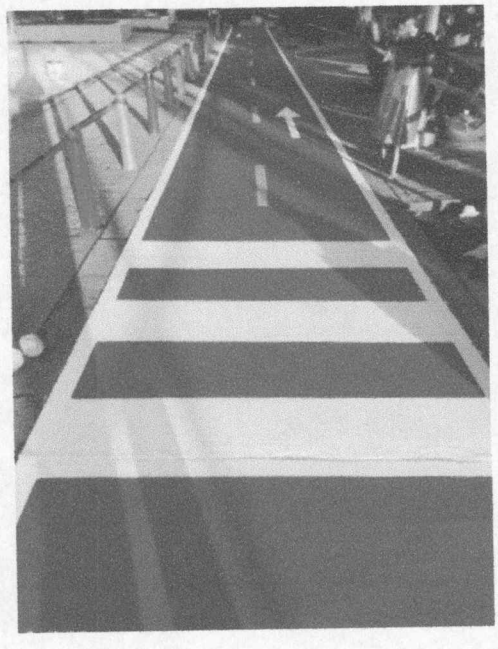
OBSERVACIONES: rehabilitación de la zona de la cicloruta, la cual se encontraba deteriorada por la circulación de motos en el malecón.

ÍTEM	ACTIVIDAD	CANTIDAD	
	MANTENIMIENTO MALECÓN TURÍSTICO	**EJECUTADO**	**%**
1.22	SERVICIO DE RECUBRIMIENTO SINTETICO T. PLEXIPAVE SYSTEM	515.55 m2	100.00%

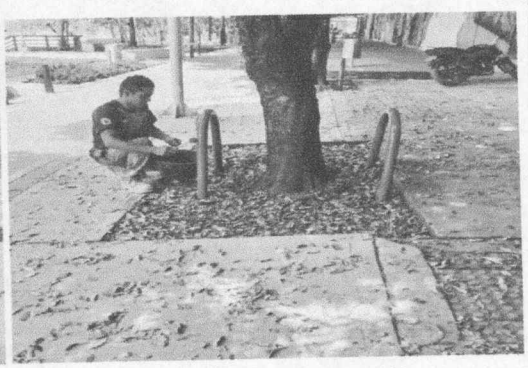
OBSERVACIONES: los protectores de arbol se encontraban deteriorados por falta de pintura. Se realiza la limpieza y de pintan dejándolos en buen estado.

ÍTEM	ACTIVIDAD	CANTIDAD	
	MANTENIMIENTO MALECÓN TURÍSTICO	EJECUTADO	%
1.24	PINTURA PROTECTOR DE ÁRBOL	111 ml	100.00%

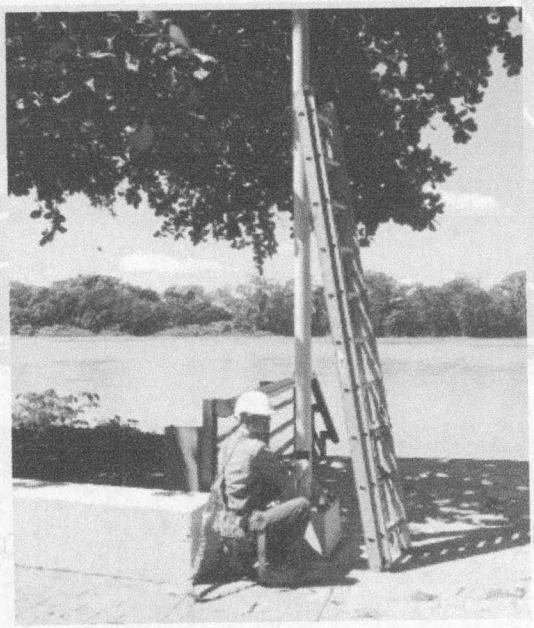
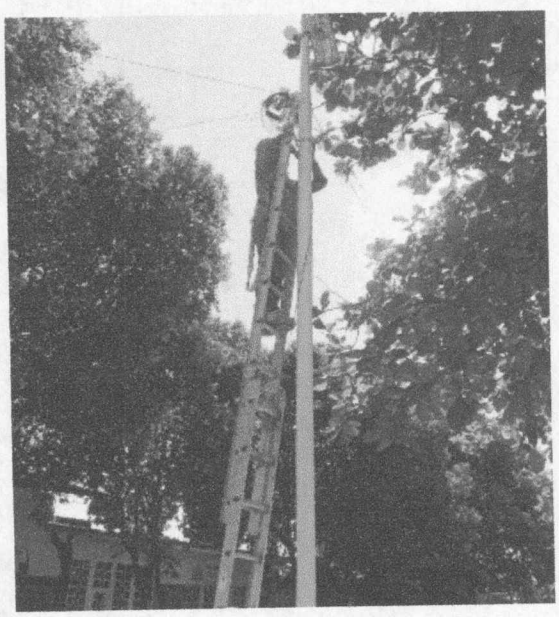
OBSERVACIONES: debido a que el circuito de alimentación de las luminarias se encontraba en mal estado, se realizó un mantenimiento garantizando el servicio de energía al alumbrado público.

ÍTEM	ACTIVIDAD	CANTIDAD	
	MANTENIMIENTO MALECÓN TURÍSTICO	**EJECUTADO**	**%**
1.26	MANTENIMIENTO DE CIRCUITO DE ALUMBRADO PÚBLICO	24 HC	100.00%
