COLEGIO
PORFIRIO BARBA JACOB
SEDE A

CONTRATO - CO1. PCC NTE 881165

CONSORCIO INTERDESARROLLO
INTERVENTORIA

CONSORCIO BALEK AVELLA
CONTRATISTA CONSTRUCTOR

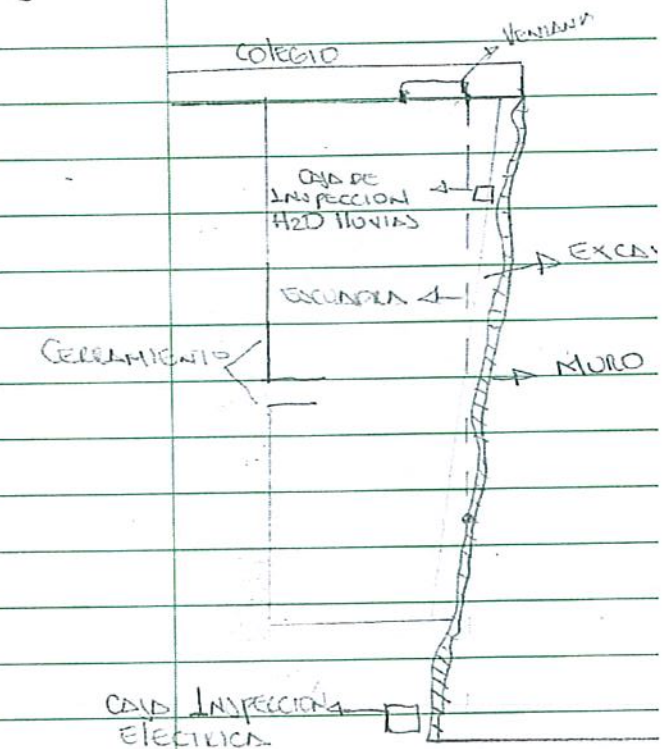
(2) Se continua con excavación para muro de cerramiento, Se debe tener en cuenta los tubos existente ya que se observa los tubos

eléctricas dañadas causado al momento de excavación, el contratista debe cambiar la tubería dañada

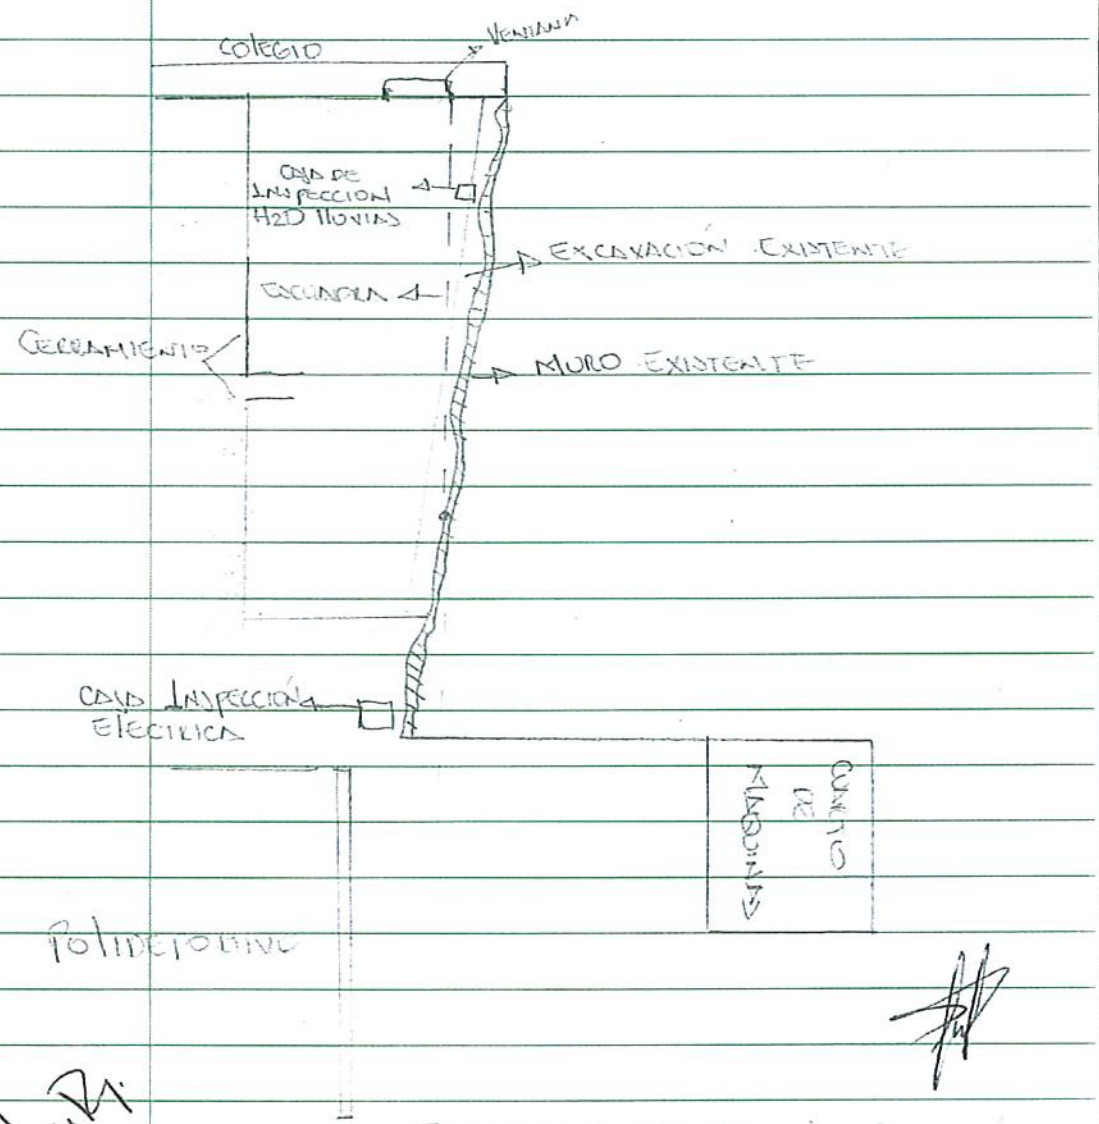
ESQUEMA 1 PLANTA DE LOCALIZACION

SE LE SOLICITA AL CONTRATISTA TRAZAR UNA PERPENDICULAR O ESCUADRA CON RESPECTO AL MURO DEL COLEGIO PARTIENDO DEL BORDE DEL MARCO DE LA VENTANA PARA PODER TRAZAR EL MURO A CONSTRUIR. SE SOLICITA MEJORAR EL ACABADO DEL PAÑETE EXTERIOR DONDE HAY QUIEBRES Y FISURAS. Y NO HAY UNIFORMIDAD TIENE DIFICULTAD CON EL CRUCE DE LOS TUBOS Y LA POSIBLE LOCALIZACIÓN DEL MURO DE SOLICITA INSTALAR UNOS SEMICODOS PARA INGLESAR LAS AGUAS LLUVIAS A LA CAJA DE INSPECCIÓN.

AL TRAZAR LA ESCUADRA SE EVIDENCIA QUE LA LINEA PERPENDICULAR PROYECCIÓN DEL MURO DIFIERE MUCHO CON LA EXCAVACIÓN REALIZADA Y POR DONDE SE DESEA TRAZAR Y CONSTRUIR EL MURO RESPECTO AL MURO EXISTENTE. SE ENCUENTRAN EN EL MOMENTO EN INGRESO DE MATERIAL AL SITIO DE TRABAJO DESDE LA ENTRADA AL COLEGIO, EN EL MOMENTO HAY UN CLIMA LLUVIOSO MODERADO.

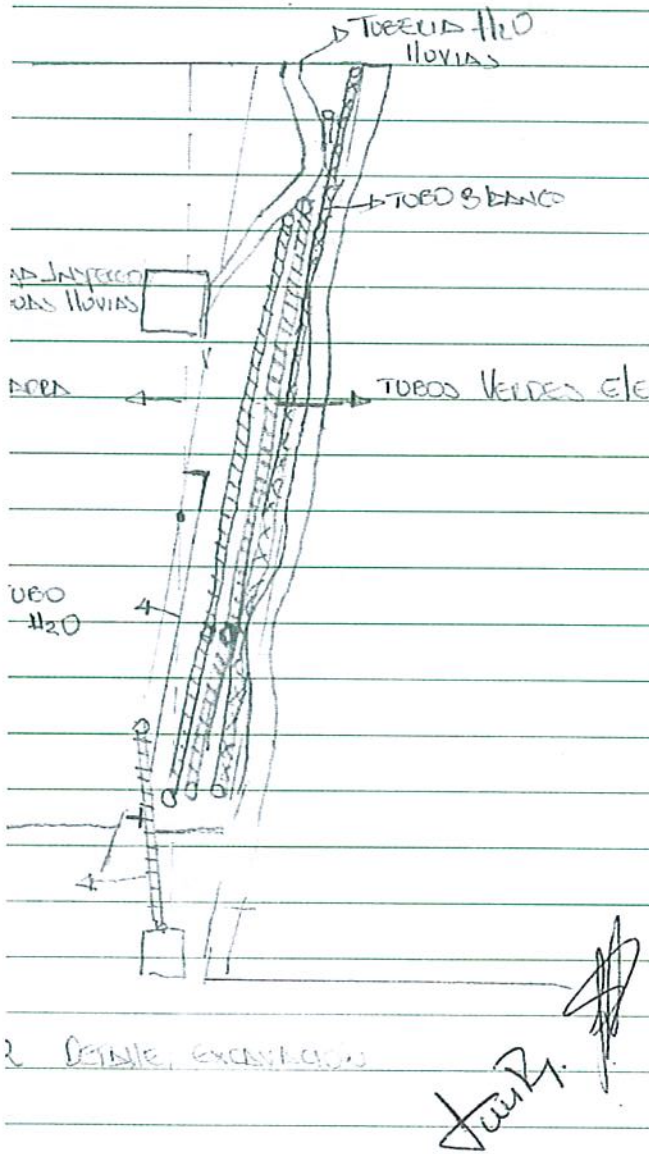
AL VOLVER A VISUALIZAR QUE LA ESCUADRA O LINEA PERPENDICULAR DIFIERE MUCHO CON EL LUGAR DONDE SE DESEA CONSTRUIR EL MURO, SE INSPECCIONA LOS TUBOS VERDES QUE SE ENCUENTRAN PARALELOS AL MURO CONSTRUIDO Y LA CAJA DE INSPECCIÓN ELECTRICA SE DESIDE QUITAR ESOS 2 TUBOS HASTA DONDE SE ENCUENTRA LA EXCAVACIÓN.

AL QUITAR LOS TUBOS VERDES PARALELOS AL MURO CONSTRUIDO, SE SUGIERE TRAZAR O LOCALIZAR EL MURO

DESDE LA PARTE EXTERIOR DEL TUBO BLANCO PARALELO AL MURO CONSTRUIDO HASTA DONDE SE ME PERMITA CONSTRUIR EL ANCHO DEL CICLOPEO SOLICITADO CON RESPECTO AL TUBO VERDE QUE SE ENCUENTRA SESGADO Y SALE DE LA CAJA DE INSPECCIÓN. DESDE ESE PUNTO TRAZAR UNA LINEA RECTA PARALELA AL MURO CONSTRUIDO PARA QUE EL MURO QUE DESEA CONSTRUIR ESTE PARALELO AL ANTERIORMENTE MENCIONADO.
