ADESOC ASOCIACION PARA EL DESARROLLO SOCIAL Y COMUNITARIO.	"MANTENIMIENTO Y REABILITACION DE INFRAESTRUCTURA SOCIAL E INSTITUCIONAL EN LA VEREDA AYALAS SECTOR AGUA BLANCA MUNICIPIO DE TIBASOSA – BOYACA."		
	DIRECCION: CARRERA 13 No. 8-37 DE SOGAMOSO	CORREO: ignacioplazas@gmail.com. Celular: 3118480390	Contrato: No. C-MT-SA-M-021-2023
	INFORME FINAL DE ACTIVIDADES	Versión N° 1	ELABORO: LUIS ALBERTO CAMACHO LÓPEZ RESIDENTE DE OBRA.

PERIODO DEL INFORME		SUPEVISOR	
Fecha de Iniciación	Fecha de corte	Nombre	CARGO
17-10-2023	05-12-2023	YEISSON STIVEN NEIRA CABRA	SECRETARIO DE INFRAESTRUCTURA.

OBJETO: "MANTENIMIENTO Y REABILITACION DE INFRAESTRUCTURA SOCIAL E INSTITUCIONAL EN LA VEREDA AYALAS SECTOR AGUA BLANCA MUNICIPIO DE TIBASOSA – BOYACA."

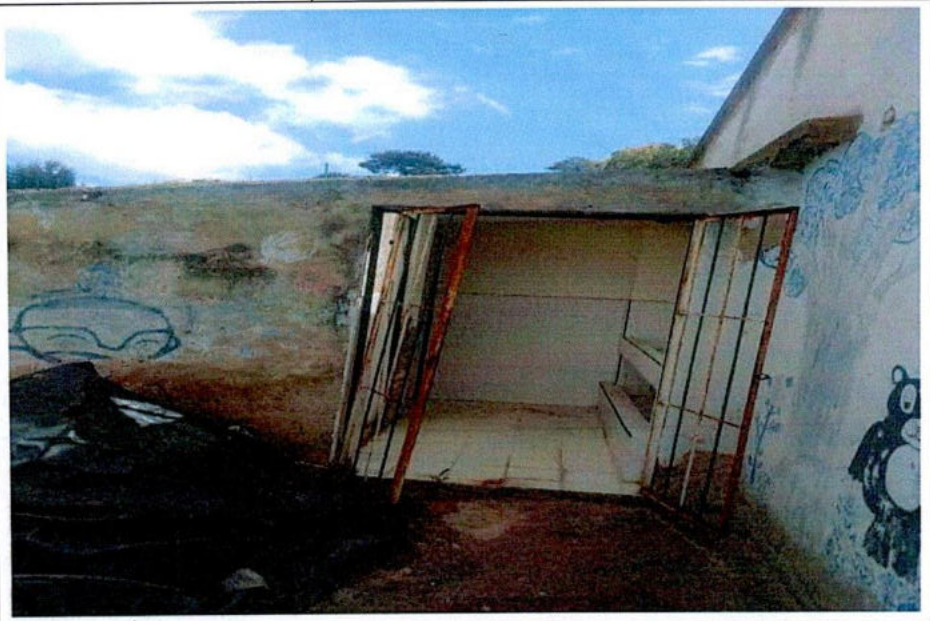
FOTO N.° 1.

DESCRIPCIÓN: Se procede a la demolición de la edificación donde se encuentra ubicada la antigua batería de baños que se encontraba en deterioro y se reemplazó con una nueva batería de acuerdo a la necesidad actual con servicio para discapacitados cumpliendo con los requisitos según normas.

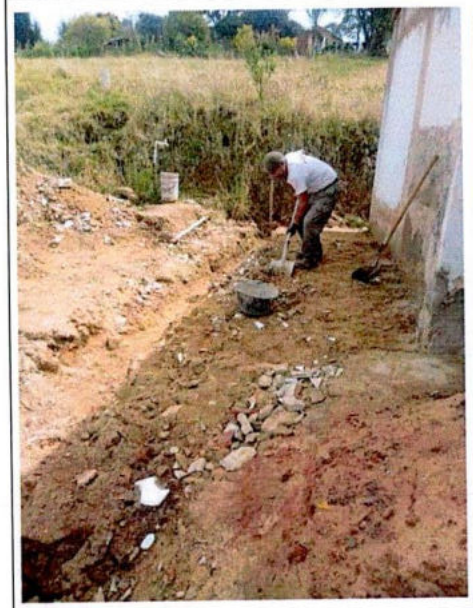
FOTO N° 3.

DESCRIPCIÓN: Se realiza la excavación, inicialmente para explanar el sitio donde se construirá la nueva batería de baños y luego la excavación correspondiente a cimentación de la misma construcción, también se realiza la excavación para la instalación del tanque séptico.

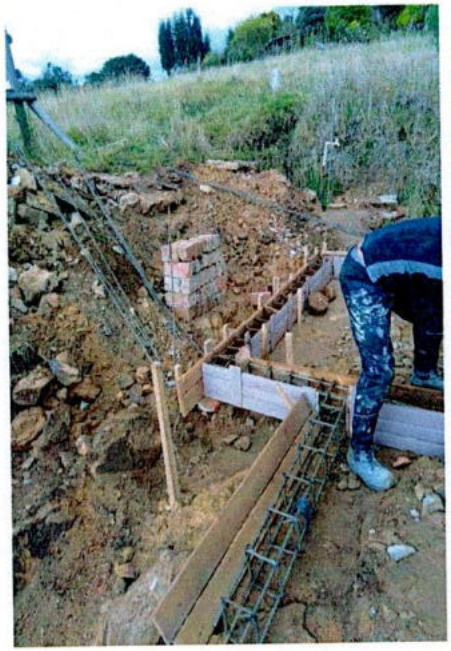
FOTO N° 7.

DESCRIPCIÓN: se procede a instalar el acero de refuerzo de acuerdo a las especificaciones técnicas del contrato, se utiliza acero No. 4 en cuatro hilos y acero No. 3 para los estribos.

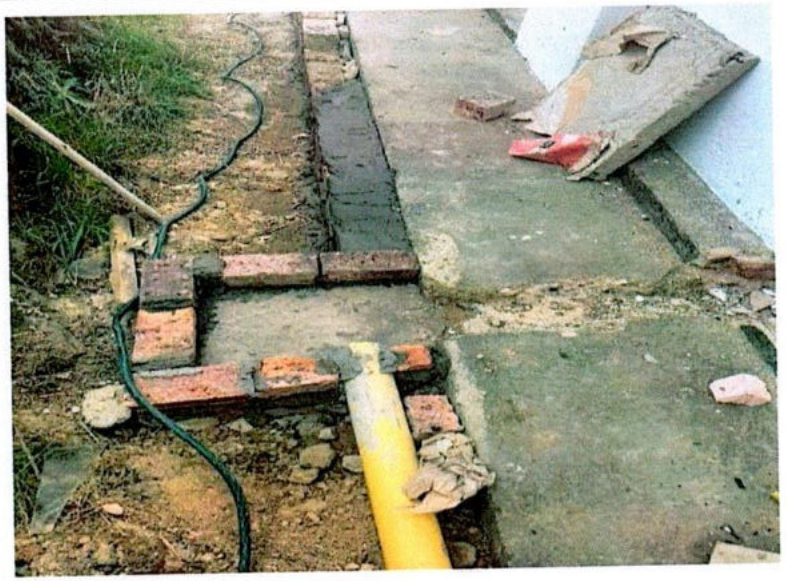
FOTO N° 11.

DESCRIPCIÓN: se instala la tubería PVC de 4" para comunicar las cajas de inspección y dirigir la acometida al colector final (pozo séptico)

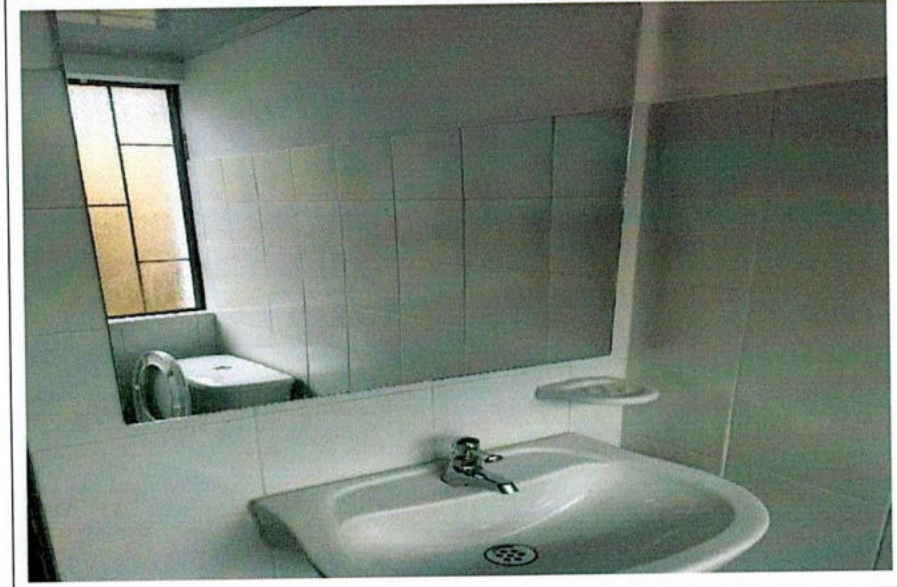
FOTO N° 23.

DESCRIPCIÓN: instalamos la lámina de espejo en vidrio de 4 mm. ubicado en la sección de lavamanos el cual se asegura con silicona.
