LUXURY INGENIEROS

ACTA DE VECINDAD

OBJETO CONTRATO: RENOVACION URBANISTICA DEL PARQUE PRINCIPAL DEL MUICIPIO DE MARINILLA, ANTIOQUIA.

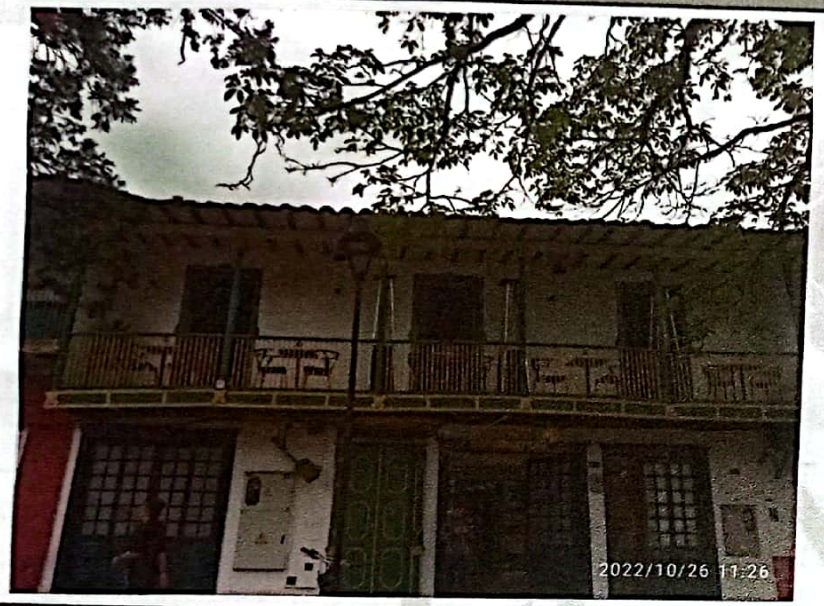
DESCRIPCION		CIMENTACION	MUROS	CERRAMIENTOS	CUBIERTAS	ESTRUCTURAS	FACHADA	ANDENES	(VERIFICAR MANEJO DE AGUAS LLUVIAS Y RESIDUALES, CARPINTERIA METALICA
1.GRIETAS Y FISURAS	X	OBSERVACIONES	OBSERVACIONES	OBSERVACIONES	OBSERVACIONES	OBSERVACIONES	OBSERVACIONES	OBSERVACIONES	OBSERVACIONES
2.HUMEDADES	—		Grietas leves						
3.HUNDIMIENTOS	X								
4.DESPLAZAMIENTOS	—								
5.OTROS	—

El balcon esta desnivelado, se presenta depresión.
Marcos de puertas del balcon. despegados.
Al rededor de los columnas de madera se identifican grietas.
Se identica un tramo de baldosas agrietado, cerca del baño de hombres.
Leves depresiones en el entrepiso.
En general la propiedad se encuentra en buen estado.

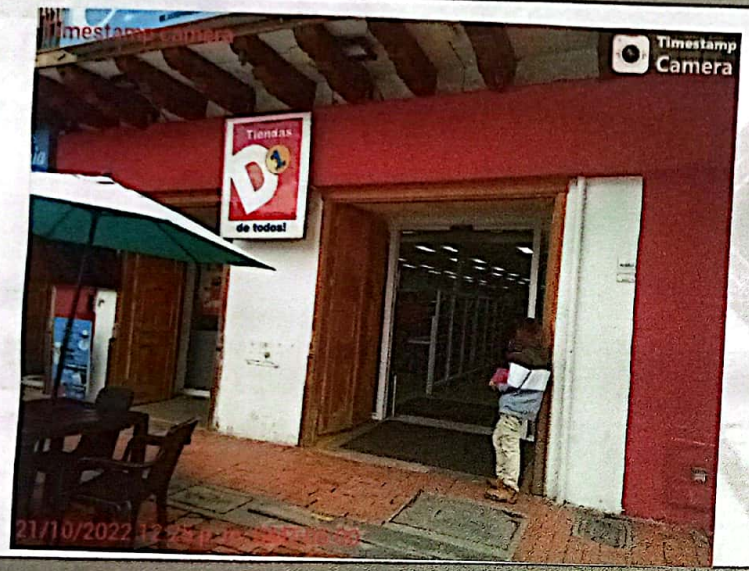
DESCRIPCION		CIMENTACION	MUROS	CERRAMIENTOS	CUBIERTAS	ESTRUCTURAS	FACHADA	ANDENES	VERIFICAR MANEJO DE AGUAS LLUVIAS Y RESIDUALES, CARPINTERIA METALICA
1.GRIETAS Y FISURAS	X	OBSERVACIONES	OBSERVACIONES Multiples grietas	OBSERVACIONES	OBSERVACIONES	OBSERVACIONES	OBSERVACIONES Humedad	OBSERVACIONES	OBSERVACIONES
2.HUMEDADES	X								
3.HUNDIMIENTOS	—								
4.DESPLAZAMIENTOS	—								
5.OTROS	—

Grietas comunmente presentados en columnas y muros laterales.
Se identifican algunos tramos de baldosas agrietados.

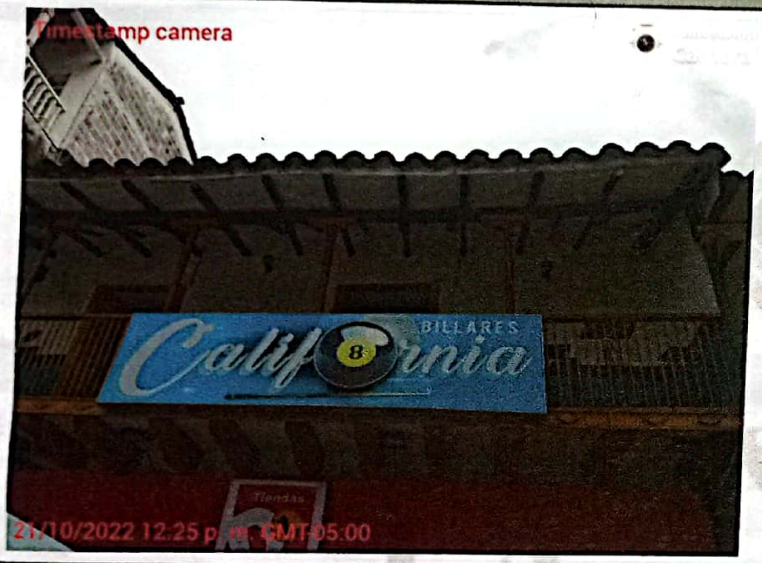
DESCRIPCION		CIMENTACION	MUROS	CERRAMIENTOS	CUBIERTAS	ESTRUCTURAS	FACHADA	ANDENES	VERIFICAR MANEJO DE AGUAS LLUVIAS Y RESIDUALES, CARPINTERIA METALICA
1.GRIETAS Y FISURAS	X	OBSERVACIONES	OBSERVACIONES	OBSERVACIONES	OBSERVACIONES	OBSERVACIONES	OBSERVACIONES	OBSERVACIONES	OBSERVACIONES
2.HUMEDADES	X		Grietas y humedad.						
3.HUNDIMIENTOS									
4.DESPLAZAMIENTOS									
5.OTROS

Se identifican algunos tramos de baldosa agrietados.
La cobierta del balcon se evidencia deteriorado, con grietas y depresión en el tejado.
Grietas ~~[illegible]~~ en muros.
Desde el frente se observo la terraza desnivelada.
Se evidencian leves depresiones en el piso.

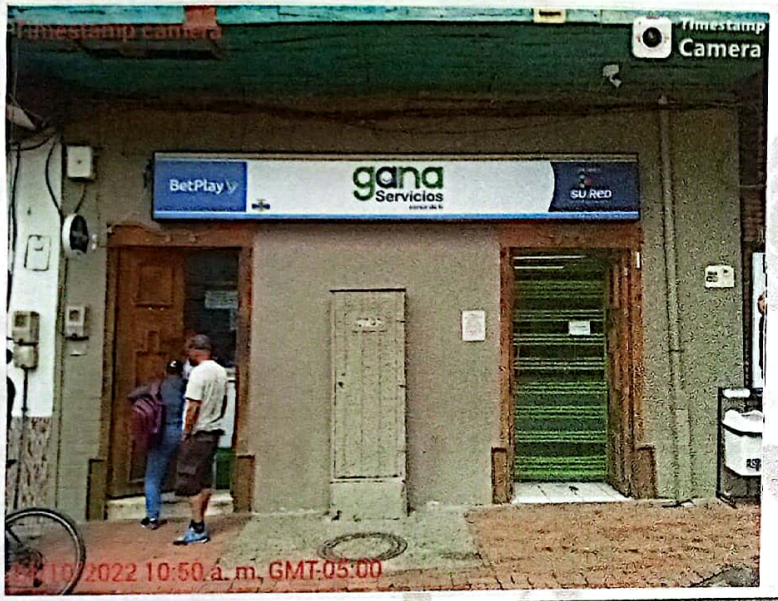
DESCRIPCION		CIMENTACION	MUROS	CERRAMIENTOS	CUBIERTAS	ESTRUCTURAS	FACHADA	ANDENES	VERIFICAR MANEJO DE AGUAS LLUVIAS Y RESIDUALES. CARPINTERIA METALICA Y DE MADERA
1.GRIETAS Y FISURAS	X	OBSERVACIONES	OBSERVACIONES: leves grietas en muro de fachada en la parte interna.	OBSERVACIONES	OBSERVACIONES	OBSERVACIONES	OBSERVACIONES	OBSERVACIONES	OBSERVACIONES
2.HUMEDADES	—								
3.HUNDIMIENTOS	—								
4.DESPLAZAMIENTOS	—								
5.OTROS	—

Los baldosas del piso están desgastadas.
El cielorraso del anden está deteriorado y hay desprendimiento de tablos de madera, se observa desnivel.
En el acceso al puesto (lado izquierdo) que esta en la calle, se observo el borde del piso despicado.

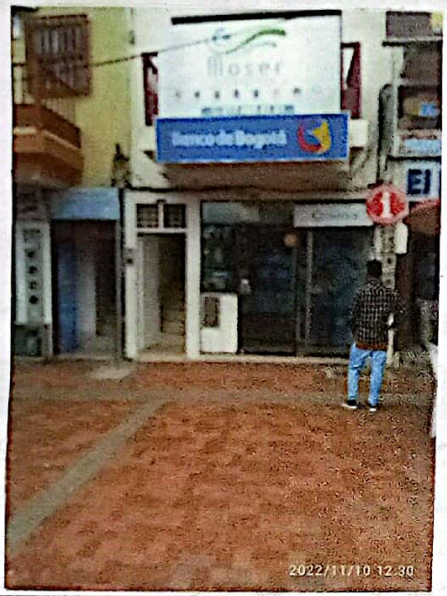
DESCRIPCION		CIMENTACION	MUROS	CERRAMIENTOS	CUBIERTAS	ESTRUCTURAS	FACHADA	ANDENES	VERIFICAR MANEJO DE AGUAS LLUVIAS Y RESIDUALES, CARPINTERIA METALICA Y DE MADERA
1.GRIETAS Y FISURAS	X	OBSERVACIONES	OBSERVACIONES: leves fisuras en muros principalmente en costado izq.	OBSERVACIONES	OBSERVACIONES	OBSERVACIONES	OBSERVACIONES	OBSERVACIONES	OBSERVACIONES
2.HUMEDADES	—								
3.HUNDIMIENTOS	—								
4.DESPLAZAMIENTOS	—								
5.OTROS	—

Las baldosas del piso cerca a la entrada y en el cajero automático estan agrietadas

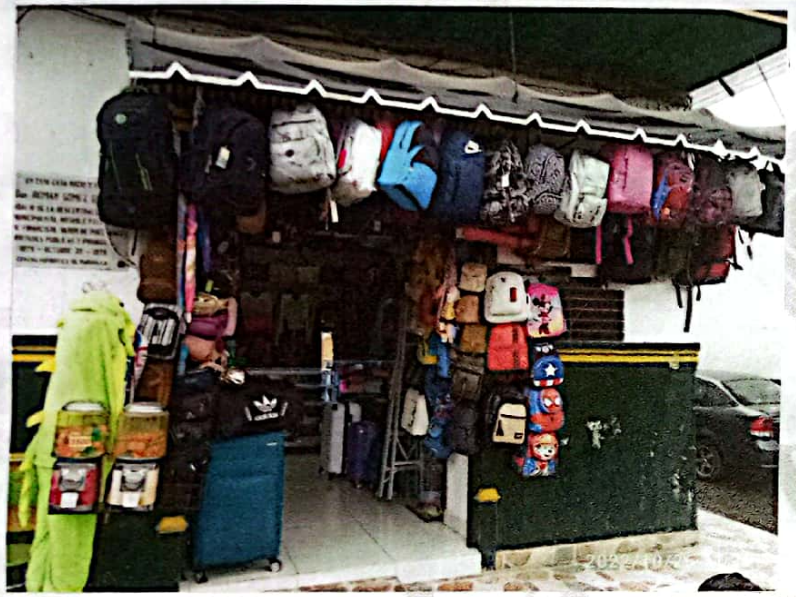
Impacto (Almacen esquina)

DESCRIPCION		CIMENTACION	MUROS	CERRAMIENTOS	CUBIERTAS	ESTRUCTURAS	FACHADA	ANDENES	OTROS (VERIFICAR MANEJO DE AGUAS LLUVIAS Y RESIDUALES, CARPINTERIA METALICA
1.GRIETAS Y FISURAS	X	OBSERVACIONES	OBSERVACIONES	OBSERVACIONES	OBSERVACIONES	OBSERVACIONES	OBSERVACIONES Fisuras en muro	OBSERVACIONES	OBSERVACIONES
2.HUMEDADES									
3.HUNDIMIENTOS									
4.DESPLAZAMIENTOS									
5.OTROS

Hay grietas en el cielorraso del baño.
Los muros estan tapados por la mercancia exibida.
Las baldosas del anden, en la esquina estan partidas.
