Asunto: CONSTANCIA DE ENTREGA DE DOCUMENTOS PARA PAGO ACTIVOS FIJOS

Por medio de la presente se deja constancia de la entrega del Informe de Supervisión de la empresa **GRUPO GEMLSA S.A.S**, correspondiente al contrato **146-2023** que tiene como objeto ***"MANTENIMIENTO PREVENTIVO Y CORRECTIVO CON REPUESTOS ORIGINALES NUEVOS NO REMANUFACTURADOS PARA LAS CALDERAS N°1, N°2 Y N°3 Y SISTEMAS PERIFERICOS PARA EL BUEN FUNCIONAMIENTO DE LA RED Y GENERACIÓN DE VAPOR DEL HOSPITAL MILITAR CENTRAL"***

MANTENIMIENTO TIPO 2 - CALDERA N°3 PLACA V104686

MANTENIMIENTO CALDERA 350 B.H.P.

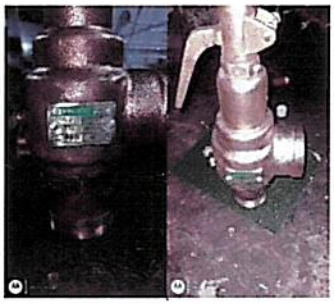
- **VALVULAS DE SEGURIDAD DE 150 PSI PARA CALDERA 350 BHP. (CANT 2-UND).**

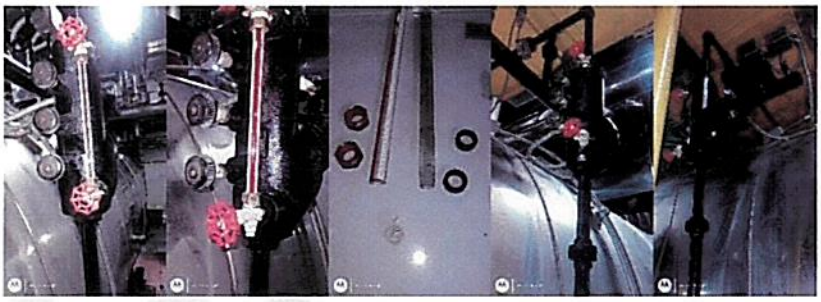
- **DIAFRAGMA PARA MAC DONNELL. (CANT 1-UND).**

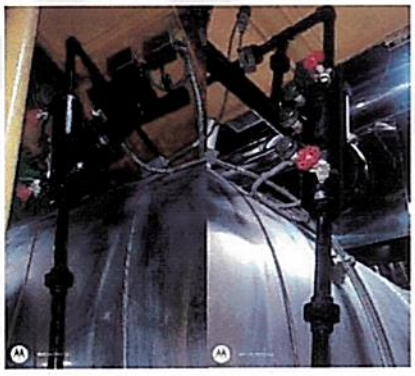
- **VALVULA TIPO GLOBO 3/4"(CANT 1-UND).**
