INFORME TECNICO FINAL ACTA No. 4	CONTRATO: 4162.010.26.1.3290 DE 2019

CONTRATO DE OBRA PÚBLICA
No. 4162.010.26.1.3290 DE 2019

EJECUTAR A PRECIOS UNITARIOS FIJOS, SIN FORMULA DE REAJUSTE LOS SIGUIENTES MANTENIMIENTOS DE OBRAS: A) REALIZAR MANTENIMIENTO DE GRAMILLAS ESCENARIOS DE ALTO RENDIMIENTO B.P. 05044531 DE CONFORMIDAD CON LOS PLIEGOS DE CONDICIONES, ESTUDIOS PREVIOS, FORMULACIÓN DEL PROYECTO Y DEMÁS CONDICIONES ESTABLECIDAS EN LOS ANEXOS TÉCNICOS

INFORME FINAL No: 4

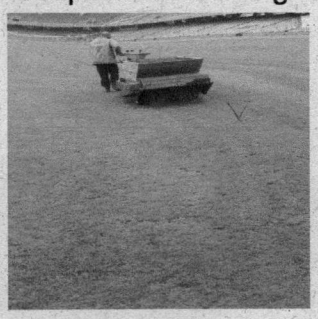
Se aplicaron los siguientes fertilizantes diluidos en tanque y repartida por riego como con equipo sprayer: YARAMIDAS – AMIDAS, YARA – ABOTEK, YARAMILA – TRIAN 15, Sulfato de Amonio, Sulfato de Potasio, Nitrato de Calcio, Fosfato diamonico y Sulfato de zinc.

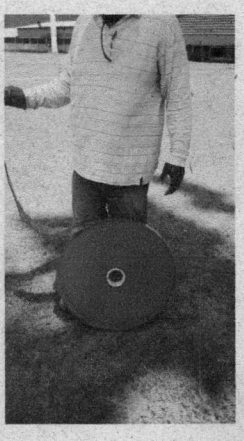
Se presentaron problemas con el pozo del estadio pedro Grajales, por lo tanto se esta utilizando la bomba de softbol para regar este campo

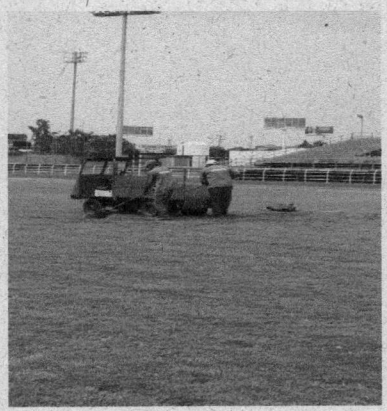
Se realizó top dressing después de cada aireación y cada verticut, utilizando arena Mediana lavada seleccionada y tierra de capote.
