ALCALDÍA DE SANTA FE DE ANTIOQUIA	**FORMATO INFORME DE SUPERVISIÓN**

NÚMERO DE INFORME	Nº1				
TIPO DE INFORME	**PARA PAGO**	☐X	**FINAL**	☐	
PERIODO DE INFORME	Desde:	05/02/2024	Hasta:	14/02/2024

CONTRATO CONVENIO	☐	**NÚMERO:**	CONVENIO SOLIDARIO PARA LA EJECUCIÓN DE OBRAS No.001-2024		
	☐X	**FECHA DE SUSCRIPCION:**	29/01/2024		
IDENTIFICACIÓN DEL PROCESO EN SECOP:					
FECHA DE INICIO DEL CONTRATO/CONVENIO:			05/02/2024		
OBJETO: AUNAR ESFUERZOS PARA LA EJECUCIÓN DE LAS ACTIVIDADES DE MANTENIMIENTO RUTINARIO Y PERIODICO DE VÍAS TERCIARIAS EN EL MUNICIPIO DE SANTA FE DE ANTIOQUIA					
ORGANISMO CONTRATANTE /CONVENIANTE:			MUNICIPIO SANTA FE DE ANTIOQUIA – SECRETARIA DE INFRAESTRUCTURA		
CONTRATISTA / CONVENIANTE	NOMBRE:		LA JUNTA DE ACCIÓN COMUNAL VEREDA LA ALDEA		
	NIT o CC		900.829.118-4		
VALOR [$]:	INICIAL:		$200.000.000		
	ADICIONES	**No.**	**N,A**	**% DE ADICION**	
		N.A	N.A	N.A	
	VALOR TOTAL (INCLUIDO ADICIONES):		Doscientos milones de pesos ($200.000.000)		
REGISTRO PRESUPUESTAL	RPC NUMERO:		No. 00074		
	FECHA DE RPC		12/01/2024		
VALOR Y PORCENTAJE DE ANTICIPO:			N.A		
PLAZO:	INICIAL		2 meses

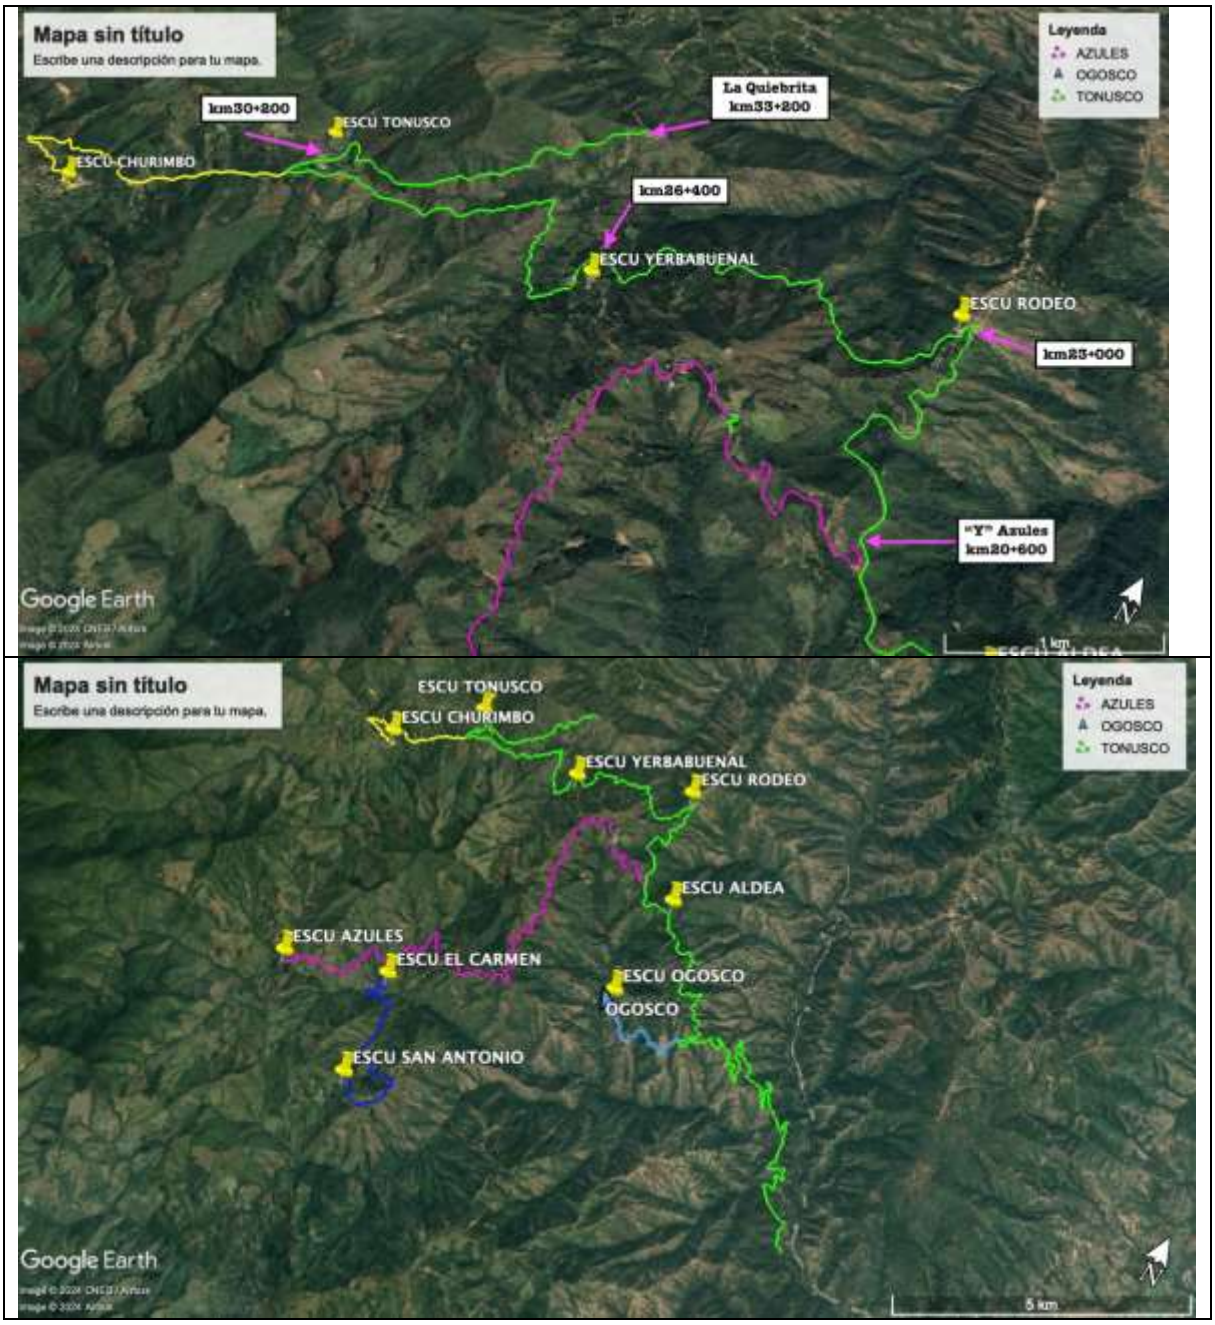
1. El ramal que va hacia la vereda Ogosco, el cual al momento de iniciar las actividades esta en un estado de deterioro muy avanzado; esto a raíz del poco mantenimiento realizado y los daños causados por el flujo del aguas cuando llovía generaron muchas erosiones en la banca; se deja claro que en la actualidad el municipio de Santa Fe de Antioquia y la zona de la vereda Ogosco esta experimentando un fuerte verano, pero el tiempo que lleva la vía sin recibir un correcto mantenimiento es de mas de 18 meses, según manifestó la comunidad.

En el desarrollo de las actividades se trabajo con un ancho de vía de 4,5m por la longitud de todo el ramal (2.700m) debido a la acumulación de derrumbes y que este material presentaba buenas características para ser regado sobre la banca y para usarlo como afirmado y/o material de lleno para reparar las cárcavas, el volumen de material se aplico sobre la banca para asegurar la recuperación del ancho efectivo y la comodidad de la sección atendida.

En las imágenes se aprecia el estado del ramal de la vía hacia la vereda Ogosco antes que se realizaran las actividades de mejoramiento de la vía
