Bogotá D.C. CADV-CIAR-043

Asunto: **CONCEPTO REVISIÓN DE PROPUESTAS DE IMPERMEABILIZACIÓN PARA BLOQUE 3.**

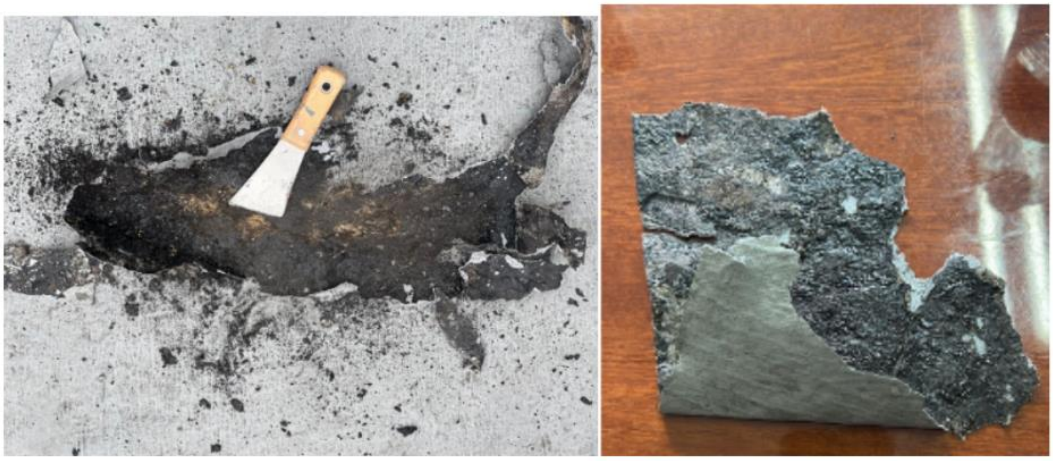
- La interventoría recomienda realizar el levantamiento total de la membrana existente, la limpieza y preparación de la superficie, dado que al levantar una parte del manto instalado se evidencian la existencia de Brea debajo de esta, material que no es compatible con ninguno de los dos sistemas.

Imagen1: manto actual cubierta bloque 3 con brea

- La interventoría recomienda que se implemente la membrana elastómera **(Tisau membrana W2-10A)**, por los tiempos de aplicación, durabilidad y periodos largo de mantenimiento.
