INFORME DE INSPECCIÓN DIAGNÓSTICA DE SOCAVACIÓN EN VALLEDUPAR (TERCERA VERSIÓN)

Agrupación No. 5

CONTRATO: No. 2393 - 2023

FECHA DE INSPECCIÓN:
13 DE FEBRERO DE 2024

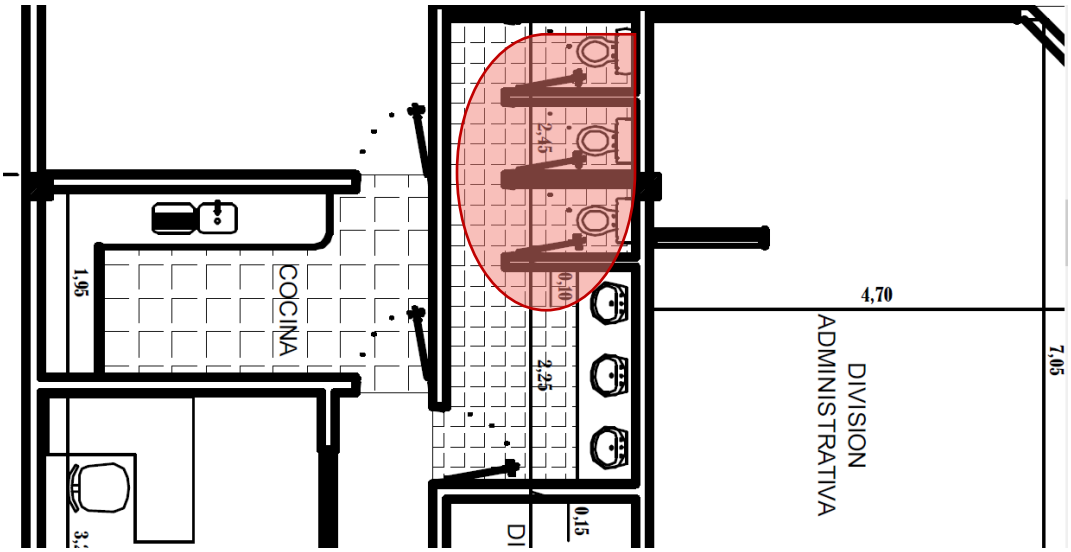
Se precisa que hubo una mala instalación de la tubería sanitaria que conecta al inodoro con la red ya que al presentarse filtraciones de agua constantemente durante largos periodos de tiempo generó una socavación del terreno con aguas residuales y residuos fecales comparable a una fosa séptica.

También se pudo presenciar una caja de inspección sanitaria con unas dimensiones aproxima de 20 por 20 centímetros el cual estaba en precarias condiciones y prácticamente inexistente; dicha caja de inspección recepcionaba 6 tuberías de 3" y 2" pulgadas de diámetro provenientes de lavamanos aires acondicionados y sanitarios.

Otra de las problemáticas que se evidenció es la afectación a una de las zapatas de cimentación de una columna que se encarga de recibir las cargas de la estructura del primer y segundo piso, ya que la presencia de la socavación del terreno alcanza a afectar la estabilidad de la cimentación.

Debido a que el terreno de la placa se encuentra socavado presenta un riesgo a la estabilidad del piso, de los muros de los cubículos sanitarios y del mesón de los lavamanos, los cuales aún no han presentado fracturas, pero no se descartan que puedan verse afectados.
