ALCALDÍA DE SANTIAGO DE CALI GESTIÓN JURÍDICO ADMINISTRATIVA ADMINISTRACIÓN DE BIENES INMUEBLES, MUEBLES Y AUTOMOTORES	MODELO INTEGRADO DE PLANEACIÓN Y GESTIÓN (MIPG) INGRESO DE MOTOCICLETA PARA SERVICIO DE MECÁNICA, ELECTRICIDAD Y ELECTRÓNICA	MAJA01.03.02.P025.F013	
		VERSIÓN	001

Contrato No.	4181,010,26,1,328,2023

REPARACION MEDIO MOTOR

DIAGNOSTICO TALLER					
MUNICIPIO DE SANTIAGO DE CALI				CONTRATO No	4181,010,26,1,328,2023
DESCRIPCION TRABAJOS A REALIZAR		TALLER QUE PRESTA EL SERVICIO ALMACEN Y TALLER MUNDO HONDA			
GARANTIA EN KMS		FECHA DE INGRESO		No. Cotización	
		09/06/2023		117	
ORGANISMO	Departamento Administrativo de Control Interno				
PLACA VEHICULO	HSF76D	MODELO	2014	#ORDEN DE TRABAJO	117
TIPO DE VEHICULO	MOTOCICLETA	CILINDRAJE	250	# ORDEN DEL TALLER	117
MARCA DEL VEHICULO	HONDA				
KILOMETRAJE	52917				
ASESOR DE SERVICIOS	ANGELICA CASTRO				
NOMBRE MOTORISTA	HAROLD ERAZO

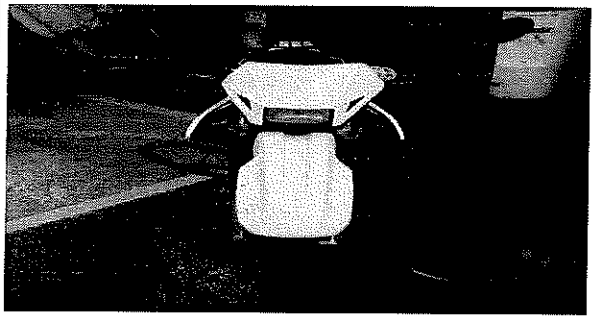
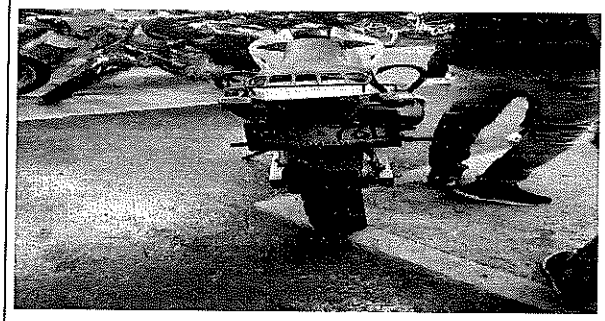
DIAGNOSTICO DE REPARACION
FALLA :
RUIDO MOTOR
POSIBLE CAUSA:
uso
SOLUCION:
Reparaciòn de medio motor
asentada de valvulas
rectificada de cilindro
Cambio filtro de aire
Cambio de bujias
Lavada de carburador
Pistas Rodamiento Trasero
Cambio balineras delanteras
Cambio balineras traseras
Cambio disco de freno
Cambio kit cunas
Cambio trompos
Cambio kit de arrastre
Cambio bombillo stop
Reparacion Culata

REPARACION MEDIO MOTOR, CAMBIO DE BUEJES, CAMBIO DE DISCO DE FRENOS, REPARACION DE CULATA, PISTA RODAMIENTOS TRAS..
