INFORME SEMANAL

Semana Número	11	Del:	27 de noviembre de 2023	Al:	2 de diciembre de 2023
Tiempo transcurrido desde la iniciación del contrato:		Días	58		
ENTIDAD CONTRATANTE	SUPERINTENDENCIA DE NOTARIADO Y REGISTRO	SEDE	Cra. 32 # 287, Frontino, Antioquia 4 de Registro Instrumentos públicos (Orip) Teléfono: 300 637329	SUPERVISOR	ALFONSO RENE SANCHEZ

OBJETO: CONTRATAR POR EL SISTEMA DE PRECIOS UNITARIOS FIJOS SIN FORMULA DE AJUSTE A LAS OBRAS DE MANTENIMIENTO, ADEUCACION Y MEJORAMIENTO DE INMUBELES DONDE FUNCIONAN OFICINAS DE REGISTRO DE INSTRUMENTO PUBLICO A NIVEL NACIONAL DIVIDIDA EN AGRUPACIONES. (13 ORIP)

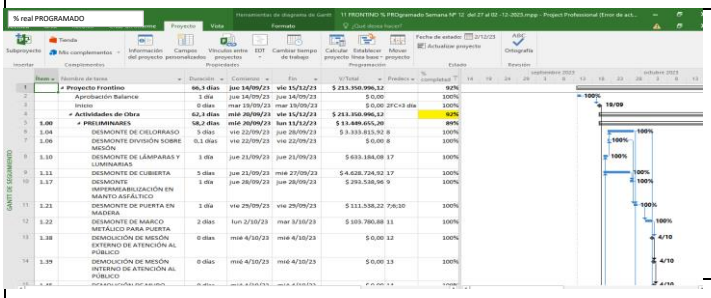
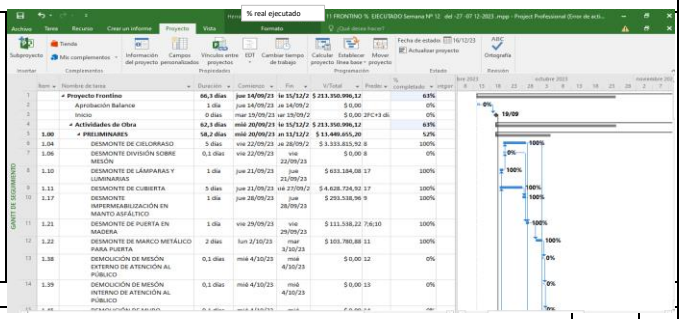
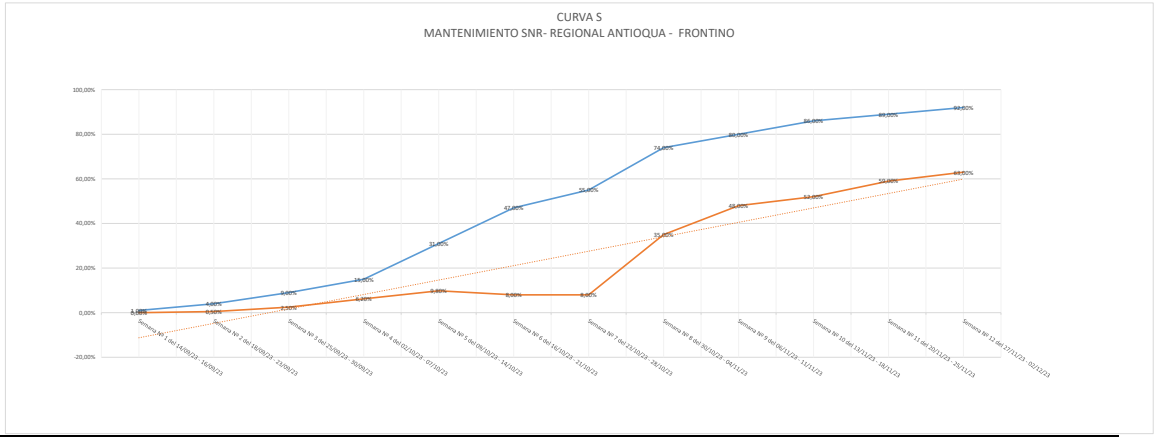
Se realiza visita técnica a Obra en la semana No.5correspondiente al periodo 23 de octubre 2023 al 28 de octubre 2023 por parte de la interventoría a cargo de la empresa contratista TOTALL INC SAS BIC, asiste el Arquitecto David Antonio Guerrero Palomeque en calidad de inspector de interventoría de obra, se hace revisión de las actividades constructivas que según cronograma de obra entregado por la empresa contratista de obra SOLUCIONES INTEGRALES S.A.S a cargo de las adecuaciones y mantenimiento en unidad de notariado y registro en sede regional Antioquia en el municipio de Frontino.
