Informe de supervisión correspondiente al mes de febrero del año 2024, en atención a las funciones establecidas en los artículos 83 y subsiguientes de la Ley 1474 de 2011, en concordancia con la Resolución No. 00154 del dieciséis (16) de abril del dos mil dieciocho (2018) *"Por la cual se actualiza el Manual de Contratación del Fondo Rotatorio de la Policía".*

No. de Proceso	**Mínima Cuantía No MC-025-2023**			
Tipo de Contrato	**Contrato de prestación de Servicios**			
Contrato No.	**085-6-2023**			
Unidad	**Fondo Rotatorio de la Policía-FORPO**			
Objeto	"**MANTENIMIENTO DE EQUIPOS DE DIGITALIZACIÓN DEL FONDO ROTATORIO DE LA POLICÍA".**			
Valor Inicial	**$4.991.000,00**			
Valor Adición	**N/A**			
Valor Total	**$4.991.000,00**			
Plazo de ejecución	Fecha de Inicio		Fecha Terminación	
29/12/2023	26/12/2023		29/12/2023	
Aplica Acta de inicio	**SI**		**NO**	**X**
Fecha de Acta de inicio	**N/A**

INFORME TECNICO – EVIDENCIA FOTOGRAFICA

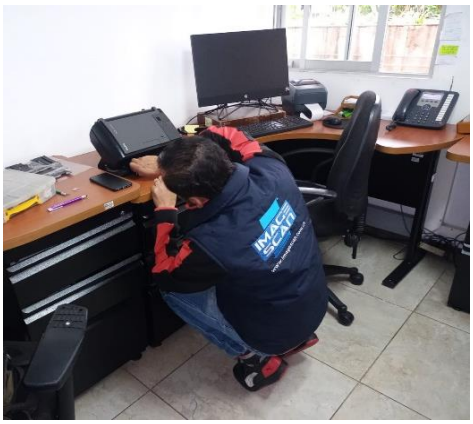
- Se realizaron los ajustes mecánicos, fotográficos, de densidad y resolución.

No se realizó reemplazo de piezas

Realizó el ensamble de cada equipo, prueba de funcionamiento y recomendaciones para su cuidado.

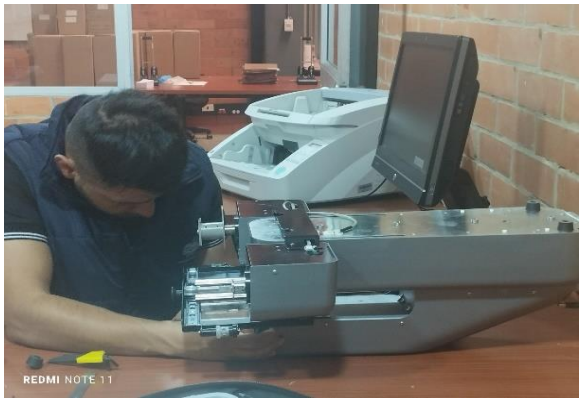
- Se verificó el correcto funcionamiento de los equipos una vez terminado el mantenimiento.
- Se recibió la capacitación para el manejo y operación de los equipos.
