ALCALDÍA LOCAL DE BOSA
INSPECCIÓN DE POLICÍA 7-D - CONTROL URBANÍSTICO

INFORME TÉCNICO No. PG-263 - 2023

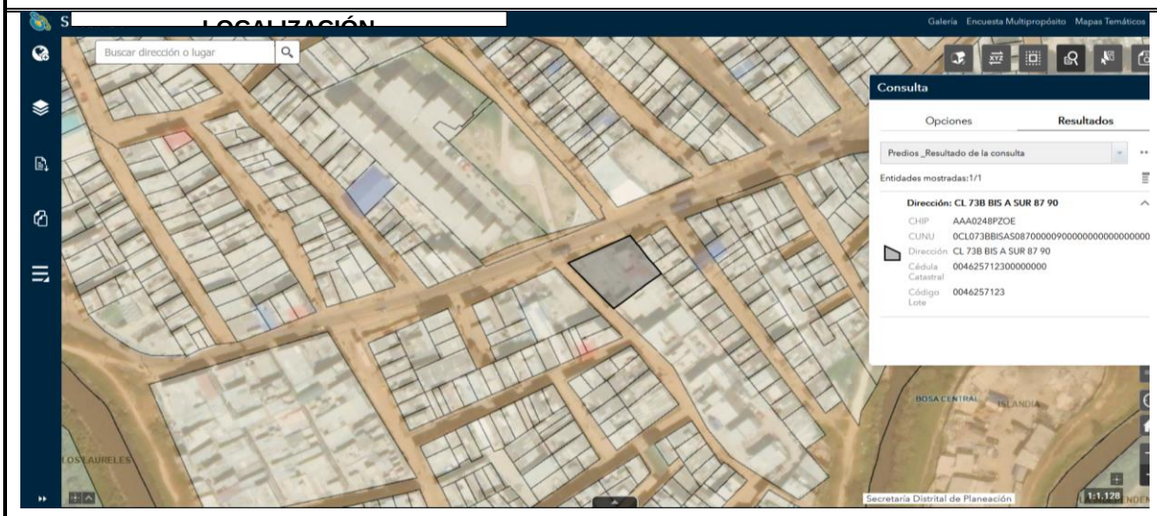
Se realiza verificación y se corrige la dirección quedando Calle 73 B Bis A Sur No. 87 90 con CHIP AAA0248PZOE predio ubicado en el barrio denominado El Remanso I, En el predio no existe placa con la para verificar la nomenclatura, la información se obtiene de la certificación catastral (folio 22) a nombre de ANA GONZÁLEZ TUNJO CON CC. 39631406, BEATRIZ GONZÁLEZ TUNJO CON CC. 4141670, Y FIDELINA GONZÁLEZ TUNJO CON CC. 41505722 .
En la visita se encontró en las mismas condiciones al informe anterior, La construcción corresponde a un predio esquinero, donde funciona un lavadero de vehículos con razón social Autolavado, el lote se encuentra con cerramiento perimetral en muro a doble altura, dentro del predio existe una zona de administración de dos pisos de 4mX4m=16m2, costado occidental, En el momento de la visita no se observa obra en proceso y la existente es de apariencia antigua aproximadamente de tres años, según la oxidación y color de los materiales de construcción.

ÁREA EN PRESUNTA CONTRAVENCIÓN (M²)	540 mts2		**ÁREA LEGALIZABLE (M2)**	540 mts2	
			ÁREA NO LEGALIZABLE (M2)	m²	
TIPO DE INFRACCIÓN	CONSTRUCCIÓN DE CERRAMIENTO EN MURO SIN LICENCIA DE CONSTRUCCIÓN/ 1801 de 2016				
OCUPAC. DE ESPACIO PÚBLICO?	SI	NO X	**SE DEJÓ CITACIÓN?**	SI	NO
