FUERZA AEROESPACIAL COLOMBIANA	Código	DE-DEAJU-FR-019
	FORMATO INFORME DE SUPERVISIÓN OBRA PÚBLICA	Versión	5
		Vigencia	23/10/2023

FECHA INFORME DE SUPERVISIÓN	4/03/2024	**PERIODO REPORTADO DEL:**	1/02/2024	**AL:**	29/02/2024
CONTRATO Nº	068-00-G-CACOM-4-GRUAL-2023	**CONTRATISTA**	MARRERO ASESORIAS Y SERVICIOS S.A.S CON NIT. 901.337.149-4		
OBJETO	"MANTENIMIENTO DE LAS ÁREAS DE BIENESTAR Y ZONAS DESCONCENTRADAS DEL GRUSE 45 DEL CACOM 4"				
FECHA DE INICIO	19/12/2023	**FECHA DE TERMINACIÓN**	15/02/2024		
VALOR INICIAL	$ 510.000.000,00	**VALOR ADICIONAL (Si aplica)**	$ 0,00	**VALOR REDUCCIÓN (Si aplica)**	$ 0,00
VALOR TOTAL	$ 510.000.000,00

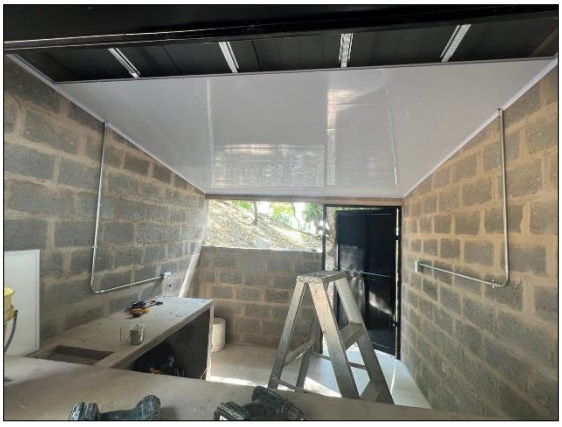
Se verifica todas las conexiones del sitio donde se realiza la actividad y se procede a realiza las pruebas con las fases y el neutro, se realizan las conexiones de los circuitos nuevos y se procede a instalar los interruptores.

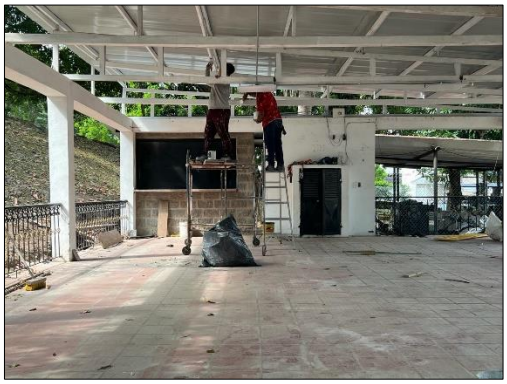
Una vez escarificadas las paredes, columnas y vigas a intervenir, se procede a resanar y estucar los puntos más críticos, luego se aplica con brocha vinilo el color blanco, y se aplica la primera capa de vinilo tipo 1 con rodillo de arriba hacia abajo, se deja secar y luego se vuelve a hacer el mismo procedimiento con la segunda y tercera capa, hasta que quede uniforme.

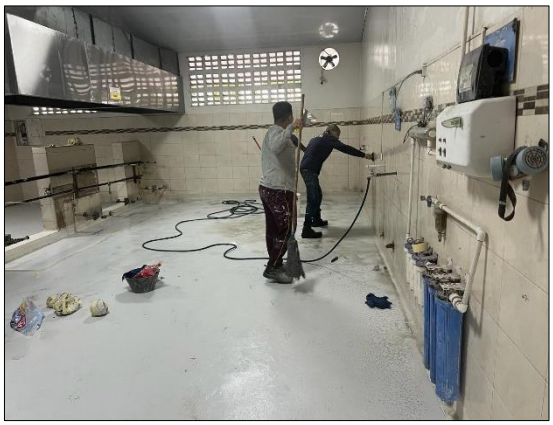
9.1 ASEO GENERAL INTERIOR Y EXTERIOR, FINAL DE OBRA

Se realiza jornada de aseo tanto en la cocina como en el comedor del rancho, dejando todo organizado y limpio, listo para realizar entrega a satisfacción de la supervisión.

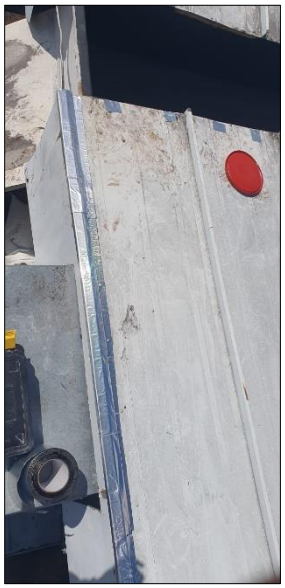
Se retiran residuos de obra sobre la superficie a impermeabilizar, dejándola limpia y se procede aplicar el manto asfaltico, con cubrimiento total y homogéneo de la superficie.

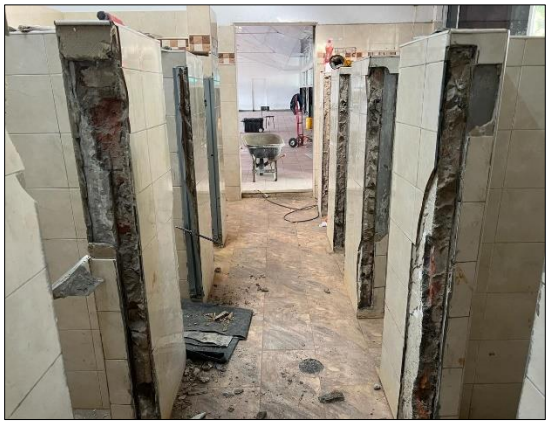
1.1 DESMONTE DE PUERTAS INCLUYE EL MARCO Y TAPA LUCES., INCLUYE RETIRO.

Se realiza el retiro de las puertas metálicas y el retiro de marco sobre muros con medios mecánicos.

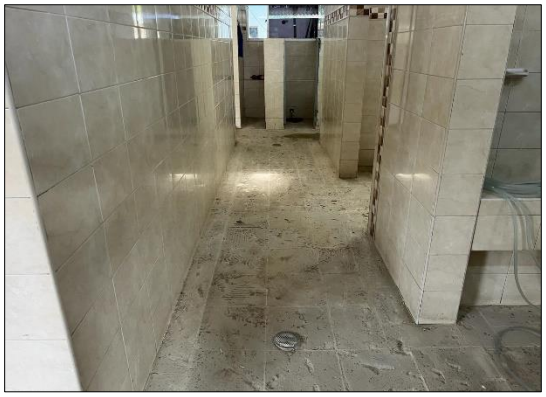
Al realizar esta actividad, se observa que gran parte de las paredes se encuentran levantadas, y una parte del pañete presenta deterioro por humedades anteriores, por lo que toda la pintura se retira de forma homogénea, el escombro producto de la escarificación se recoge y se deja en el sitio de acopio transitorio y luego se carga a una volqueta para dejar todo en la escombrera municipal.

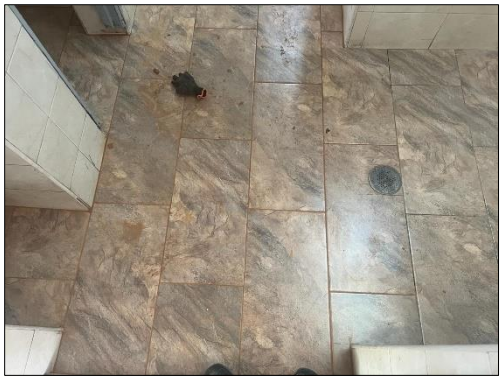
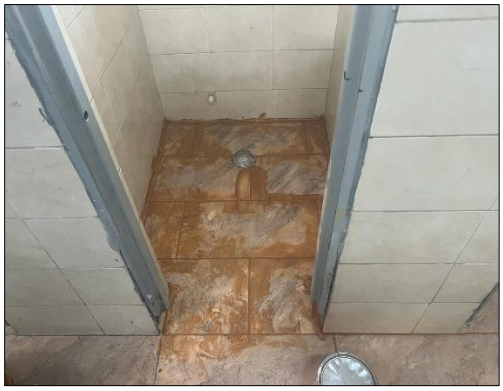
Se realiza nivelación y preparación de superficies irregulares, se debe limpiar la superficie de piso, luego se revisó la nivelación contra los niveles generales de la placa, compensando acabados de diferente espesor, posterior a esto, se tapan los sifones existentes y se procede a la aplicación del mortero 1:5 según especificaciones técnicas del contrato con un espesor de 0.04mts

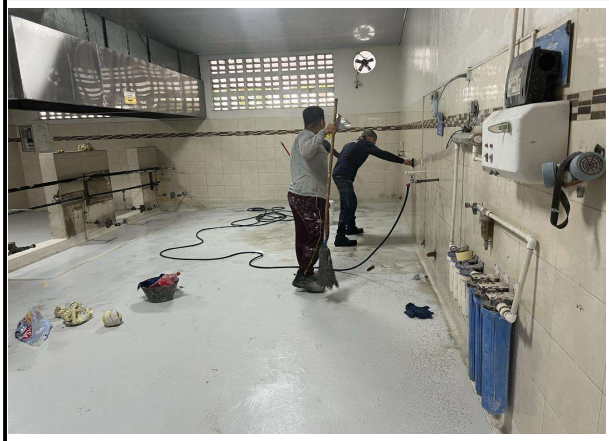
REGATA DE 3" EN MURO/TECHO INCLUYE MORTERO PARA REPARACION Y RETIRO DE SOBRANTES
