INFORME SEMANAL NO. 2

Periodo del 4 al 10 de diciembre de 2023

ADECUACIÓN DE LA INFRAESTRUCTURA CON INSTALACIÓN DE LA CUBIERTA, INSTALACIÓN DE MESONES Y MOBILIARIO ESPECIAL DE LABORATORIO PARA LOS LABORATORIOS NACIONAL DE DIAGNÓSTICO FITOSANITARIO, ÁREA DE REFERENCIA Y LABORATORIO DE DETECCIÓN DE ORGANISMOS GENETICAMENTE MODIFICADOS".

GESTION RURAL Y URBANA S.A.S.

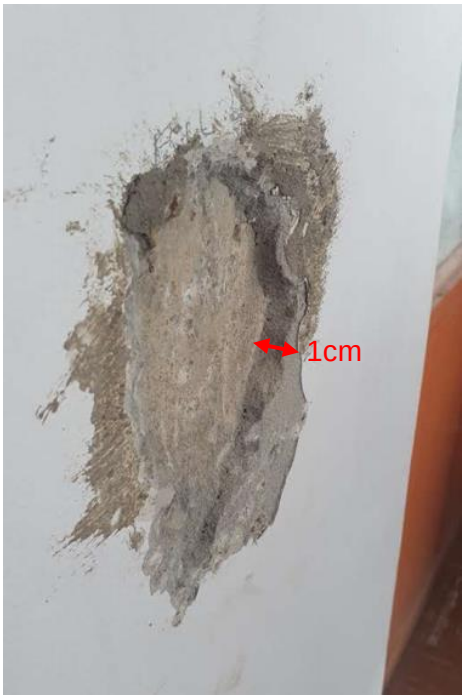
Dando cumplimiento a las solicitudes realizados por el especialista estructural, se realizo escarificación de columna con el fin de verificar espesor de recubrimiento el cual indica espesor de 6 a 6,5cm, adicional a esto las columnas perimetrales tienen ancho terminado de 25x25cm y las columnas centrales 35x25cm (sobreancho ya que recubren bajante de aguas lluvias proveniente de cubierta), ambos tipos de colunas cuentan con 1cm de pañete en cada cara, la dimensión estructural real de columnas se reduce 1cm respectivamente por cara.

Imagen 5. Espesor de recubrimiento de columnas
