Jireh Grupo Empresarial Nuestro proveedor	PROCEDIMIENTO MANTENIMIENTO CETAR SENA PUERTO INIRIDA RESOLUCIÓN 4272 DE 2022				
	Fecha de instalación:	jueves, 28 de diciembre de 2023		Pág.. No. 1	De: 8
	Reporte	JGE 023 IDENTIFICACIÓN PROYECTO	1 CONSECUTIVO	1 VERSIÓN

Empresa Cliente:	SENA PERTO INIRIDA	**Proyecto:**	MANTENIMINETO CENTRO ENTRENAMINETO TSA
Fabricante	JIREH GRUPO EMPRESARIAL	**Ciudad / Dpto.:**	PUERTO INIRIDA GUANIA
Instalador	JIREH GE SAS	**Dirección:**	SENE PUERTO INIRIDA
Código/Normatividad aplicada :	Resolución 4272 de 2022	**Lugar de Instalación:**	SENA PUERTO INIRIDA

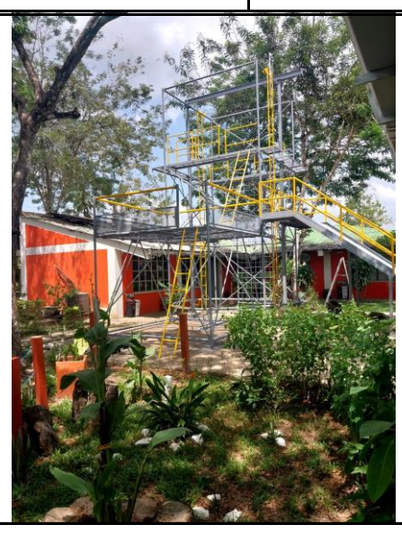
Proceso de pintura

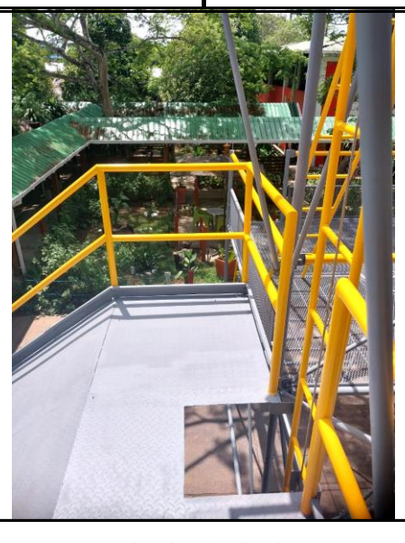
Acabado final

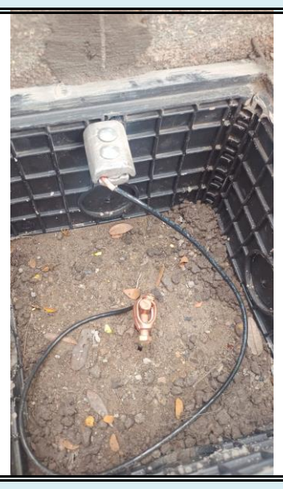
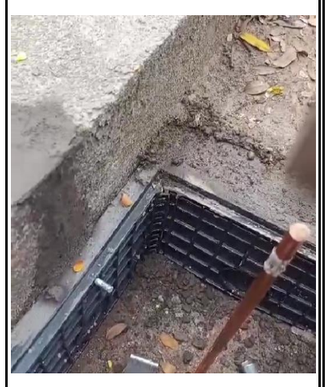
PROTECCION ATMOSFERICA

2.	**OBSERVACIONES GENERALES:**	LA ESTRUCTURA CARECIA DE SISTEMA DE PROTECCION CONTRA DESCARGAS ADMOSFERICAS, SE HACE INSTALACION DE SISTEMA FRANKLIM DE 5 PUNTAS, CABLE PARA POLO A TIERRA POLO A TIERRA EN VARILLA COPERWELD DE 2,5 M DE PROFUNDIDAD CON CAJA DE INSPECCION
	PROCEDIMIENTO	Preparacion de terreno para instalacion de caja de inspeccion y varilla coperweld de 5/8"x 2,5 m , consistente un aplicación de
		Intalación de cableado, accesorios, punta , varilla coperweld, caja de inspección y conexiones
		Medicion de conductivida, continuidad, resistencia (ver informe)

1.	**PROCEDIMIENTO**	Adecuación del sistema de protección contra descargas atmosféricas. Consiste en: Punta captadora, conductores bajantes, conexión al sistema de puesta a tierra y caja de inspección.

3.	**ACCESORIOS**	PUNTA FRANKLIM, CABLE No 4 en cobre, terminales, varilla coperweld de 2,5 m
4.	**FECHA PRÓXIMA INSPECCIÓN**	dic-24
5.	**CÓDIGO O NORMA DE EVALUACIÓN IDENTIFICACIÓN:**	**RESOLUCION 4272 DE 2021 / RETIE**

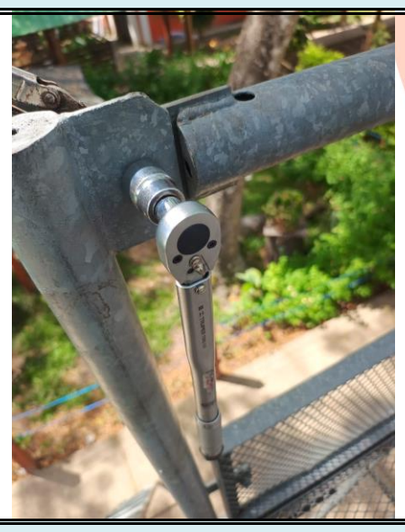
MANTENIMIENTO TORNILLERIA

1.	**PROCEDIMIENTO**	Verificación de estado de tornillería, abrazaderas y tuercas de la estructura de entrenamiento. Consiste en: Cambio de tornillería y piezas relacionadas.
2.	**OBSERVACIONES GENERALES:**	LA ESTRUCTURA SE ENCUENTRABA EN BUENAS CONDICIONES GENERALES ESTRUCTURALES, SE HACE RETORQUEO DEL 100% DE LOS TORNILLO S A 50 Nm y cambio del 100% de la tornilleria deteriorada
3.	**PROCEDIMIENTO APLICADO**	Validación visual de estado general de tornilleria
		Cambio de pernos oxidados 5% de componentes de la estructura
		Ajuste con llave y torquimetro al 100% de pernos de la estructura
		Validacion de ajuste de torque con uso de torquimetro a 50 a 70 KNm según diametro de perno
3.	**ACCESORIOS**	Llave inglesa, torquimetro
4.	**FECHA PRÓXIMA INSPECCIÓN**	Dic de 2024
5.	**CÓDIGO O NORMA DE EVALUACIÓN IDENTIFICACIÓN:**	**RESOLUCIÓN 4272 2022 MINISTERIO DEL TRABAJO**

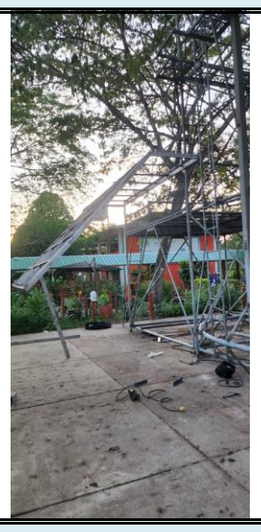
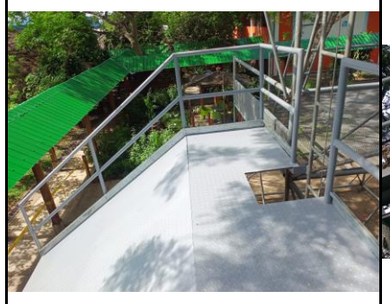
PLANO INCLINADO

1.	**PROCEDIMIENTO**	Suministro e instalación de plano inclinado. Consiste en: Bajo Resolución 4272 de 2021
2.	**OBSERVACIONES GENERALES:**	Diseño, favibracion instalacion y suministro de 12 m2 de plano inclinado en lamina de alfajor, conforme Resolucion 4272 de 2021, material acero estructural en una inclinacion de 43 grados conforme a los pratametro de la resolucion. Con calapcidad portante maxima para 4 personas.Punts de anclaje, barandas y rodapies conforme a los sistemas de prevencion y proteccion contra caidas, acceso por escalera vertical a 1,5 m y 4,5 m

3.	**PROCEDIMIENTO APLICADO**	Diseño de plano inclinado según parametros de RES 4272 de 2021 12 m2 a 40 grados sobre la horizontal considerando espacio disponible
		Cortede materiales según planos de fabricación, apuntamiento para presentacion ante estructura existente, anclaje a piso con pernos 3/8 x 4" grado 2
		Resoldeo del 100% del plano inlcinado conforme especificaciones soldadura GMAW 6013 - 7018 cal 3/32 por persona competente en soldadura, cordones minimo de cateto 5 mm
		Limpieza SPSC SC 1 y 2 para quitra trazas de oxido y residuos de grasa asi como exesos de cascarilla de soldadura revestida
		Pintura en acabado epoxico base ancticorrosiva al 100% de la estructura. Primer Epoxico Bler y Catalizador primer epoxico Bler@, Epoxi bler@

3.	**ACCESORIOS**	Tuberia estructural de 40x 60 x 3 mm, TER 50x30x 2 mm, TER 1-1/2"x2,5 mm, Lamina alfajor en acero x 3 mm. Acabado en pitura industral epoxica. Equipo soldeo Lincoln 250. Primer Epoxico Bler y Catalizador primer epoxico Bler@, Epoxi bler@ aplicado con compresor y brocha

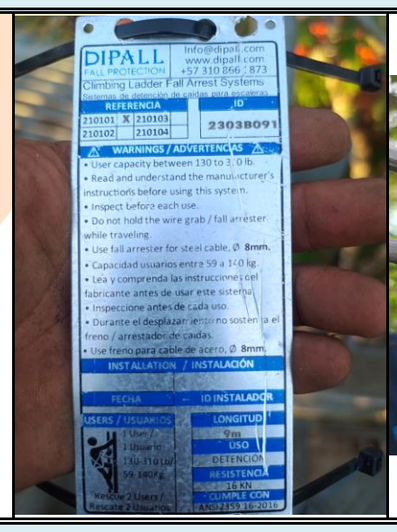
LINEA DE VIDA VERTICAL

1.	**PROCEDIMIENTO**	Suministro e instalación de línea de vida vertical. Consiste en: Bajo norma ANSI Z359.16.
2.	**OBSERVACIONES GENERALES:**	Se hace instalacion de Linea de vida vertical ceetificada para escalera vertical de 8 m de altura. Punto de anclaje superior, mastil que sobresale 1 m conforme a instrucciones del fabricante (para mayir informacion consultar ficah tecnica del fabricante)
3.	**ACCESORIOS**	Tensor, Barra de anclaje superior, barra de anclaje infertor, absorvedor de choque, para mayir informacion consultar ficah tecnica del fabricante)
4.	**FECHA PRÓXIMA INSPECCIÓN**	17 DE ABRIL DE 2023
5.	**CÓDIGO O NORMA DE EVALUACIÓN IDENTIFICACIÓN:**	**Dic de 2024**

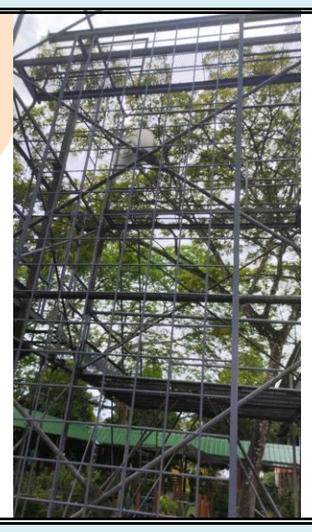
RETICULA DE GANCHEO

1.	**PROCEDIMIENTO**	Suministro e instalación de retícula. Consiste en: Bajo Resolución 4272 de 2021
2.	**OBSERVACIONES GENERALES:**	SE HACE DISEÑO FABRICACION, INSTALACION Y SUMINISTRO DE RETUCULA DE 2 M X 6 M EN VARILLA CORRUGADA, SEPARADA 20 CM DE LA ESTRUCTURA, PARA EJERCICIOS DE GANCHEO Y PUNTOS DE ANCLAJE EN PARTE SUPERIOR
3.	**ACCESORIOS**	TURBERIA ESTRUCTURAL, VARILLA CORRUGADA (Para mayor información ver memorias de calculo y planos)
4.	**FECHA PRÓXIMA INSPECCIÓN**	DIC DE 2024
5.	**CÓDIGO O NORMA DE EVALUACIÓN IDENTIFICACIÓN:**	**RESOLUCIÓN 4272 2022 MINISTERIO DEL TRABAJO**

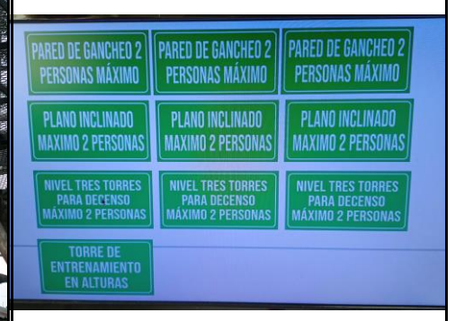
1.	**PROCEDIMIENTO**	Suministro e instalación de retícula. Consiste en: Bajo Resolución 4272 de 2021
2.	**OBSERVACIONES GENERALES:**	DISEÑO Y SUMINISTRO DE LETREROS INFORMATIVOSM, DE PREVENCION Y SEÑALIZACION
3.	**ACCESORIOS**	LETREROS ABRAZADERAS
4.	**FECHA PRÓXIMA INSPECCIÓN**	DIC DE 2024
5.	**CÓDIGO O NORMA DE EVALUACIÓN IDENTIFICACIÓN:**	**RESOLUCIÓN 4272 2022 MINISTERIO DEL TRABAJO**
