# INFORME MENSUAL INTERVENTORÍA No. 14
# 01 – 31 DE MARZO DE 2022

**REALIZAR LA INTERVENTORÍA INTEGRAL A LA AMPLIACIÓN DE LA PISTA, ADECUACIÓN DE FRANJAS DE SEGURIDAD Y MANTENIMIENTO LADO TIERRA Y LADO AIRE DEL AEROPUERTO REYES MURILLO DE NUQUÍ, CHOCÓ**

# INFORME MENSUAL DE INTERVENTORÍA No. 14

**Periodo del 01 al 31 de marzo de 2022**

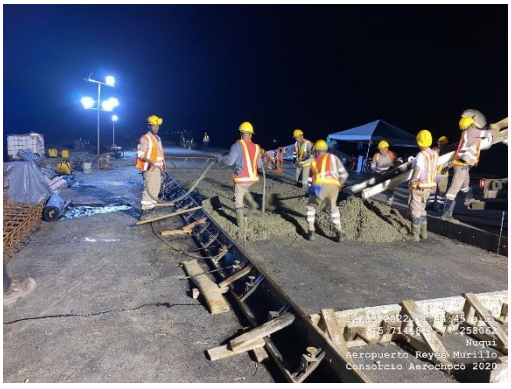
| **Fotografía No. 07** Ampliación de pista – Transporte de materiales | **Fotografía No. 08** Ampliación de pista - Transporte de materiales |

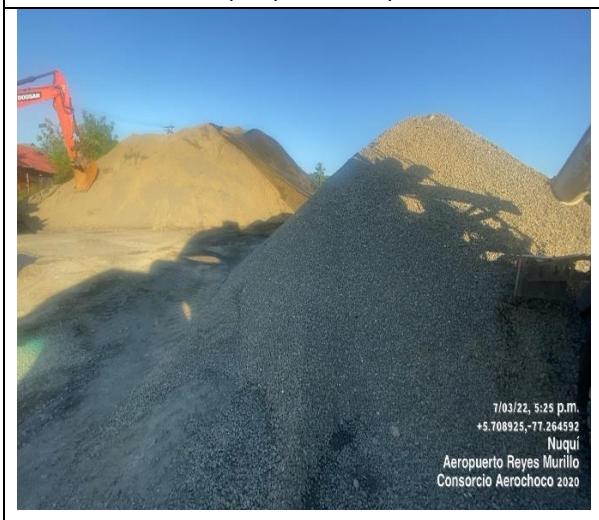
Durante el periodo reportado se hicieron varios requerimientos solicitando la realización de mejores prácticas ambientales en esta zona: manejo de aguas industriales, evacuación de residuos sólidos, protección de ronda hídrica y mejora en el almacenamiento de aditivos y/o sustancias con características peligrosas.

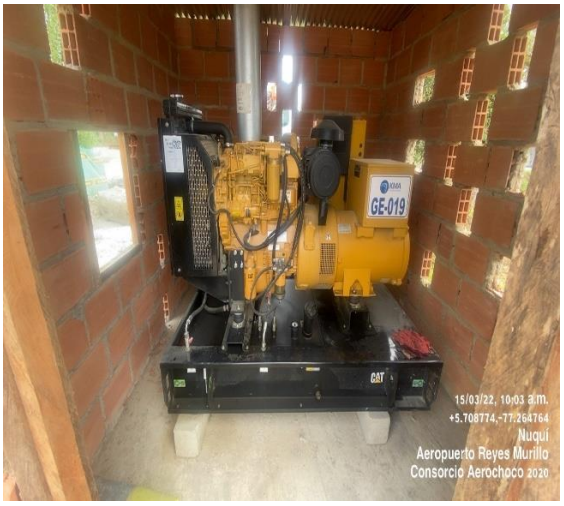
Durante el mes reportado, se instó al Contratista para que construya sitios adecuados, a la luz de las normas de seguridad, para el almacenamiento adecuado de las sustancias que presentan características peligrosas; el Contratista inicio la construcción de un punto de
