INFORME MENSUAL INTERVENTORÍA No. 24

01 – 31 DE ENERO DE 2023

CONTRATO DE INTERVENTORÍA No 20001142 H3 de 2020

REALIZAR LA INTERVENTORÍA INTEGRAL A LA AMPLIACIÓN DE LA PISTA, ADECUACIÓN DE FRANJAS DE SEGURIDAD Y MANTENIMIENTO LADO TIERRA Y LADO AIRE DEL AEROPUERTO REYES MURILLO DE NUQUÍ, CHOCÓ

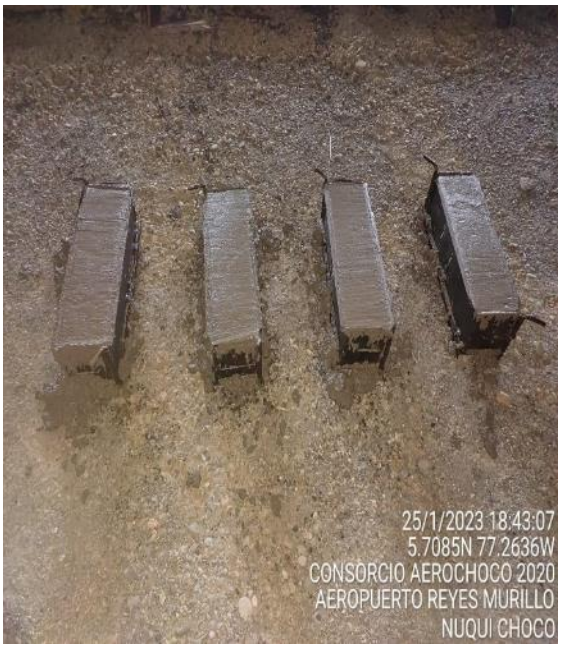
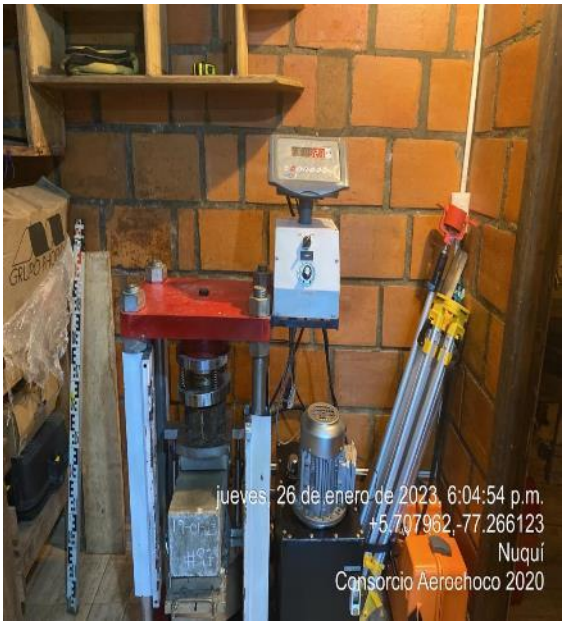
FOTO 2.5 TOMA VIGAS CONCRETO INTERVENTORIA	FOTO 2.6 TOMA VIGAS CONCRETO INTERVENTORIA

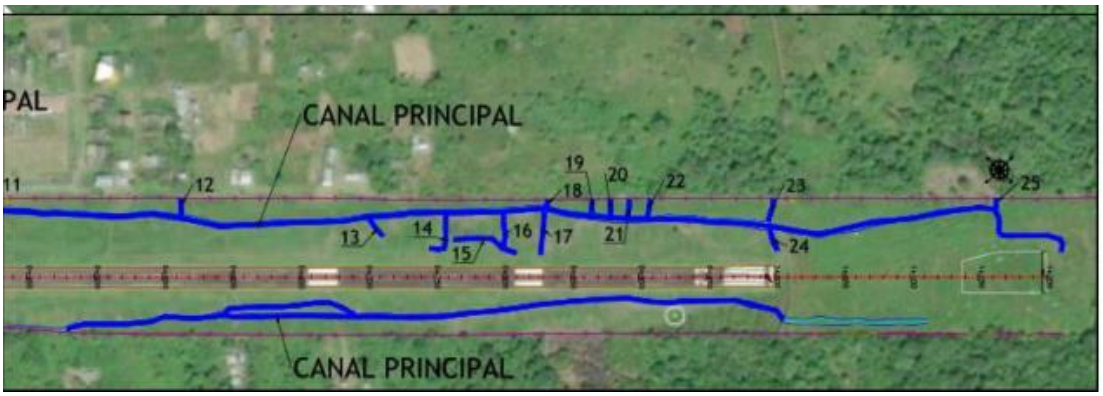
Registro No. 07. Plano canales laterales trasversal. THR-05

Por otra parte, se ha identificaron una serie de entregas en sentido W-E, de varios ramales de entrega al canal lateral izquierdo provenientes de la zona urbana que conectan al canal lateral de la pista mediante estructuras colectoras tipo box a lo largo del recorrido del mismo desde la THR-23 hacia La THR-05. Cada 150 a 200 metros se presenta una estructura tipo Box Culvert estas estructuras de encole y descole.

Además de las estructuras anteriormente mencionadas se ha identificado conexiones mediante tramos de tuberías que vierten aguas residuales al mismo por parte de las comunidades aledañas al costado oeste de la pista. Se ha procedido mediante comunicados a presentar la información a la Administración Municipal acerca de la novedad.

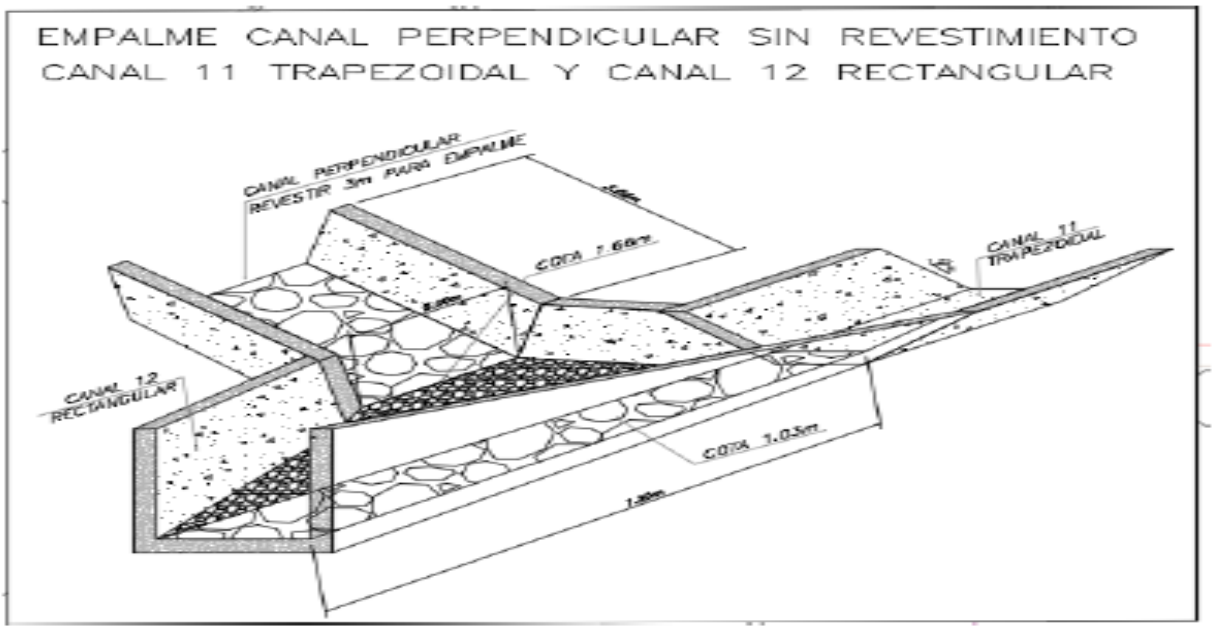
Por otro lado, los canales menores transversales existentes en las FS de la pista deben rellenarse; se conservará el canal norte de la plataforma y se mantendrá con actividades de limpieza cotidiana y se empalmará con el canal lateral izquierdo debido al cambio en su sección mediante transiciones.

Para los canales existentes en la plataforma, antes de las descargas se propone su revestido en los últimos 3 m con sección trapezoidal.

Se propone la proyección de aletas entre los canales 11 trapezoidal – canal 12 rectangular al igual que adicionar mampostería en piedra para homogenizar los fondos y evitar la erosión. Ver esquema.
