INFORME MENSUAL INTERVENTORÍA No. 26

01 – 31 DE MARZO DE 2023

REALIZAR LA INTERVENTORÍA INTEGRAL A LA AMPLIACIÓN DE LA PISTA, ADECUACIÓN DE FRANJAS DE SEGURIDAD Y MANTENIMIENTO LADO TIERRA Y LADO AIRE DEL AEROPUERTO REYES MURILLO DE NUQUÍ, CHOCÓ

INFORME MENSUAL DE INTERVENTORÍA No. 26

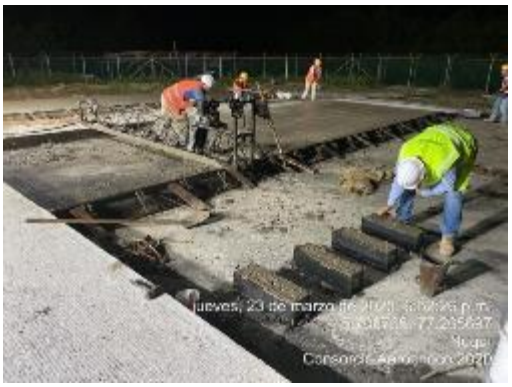
Fotografía No. 31 Instalación de concreto MR-45	**Fotografía No. 32** Instalación de concreto MR-45 - Acabados

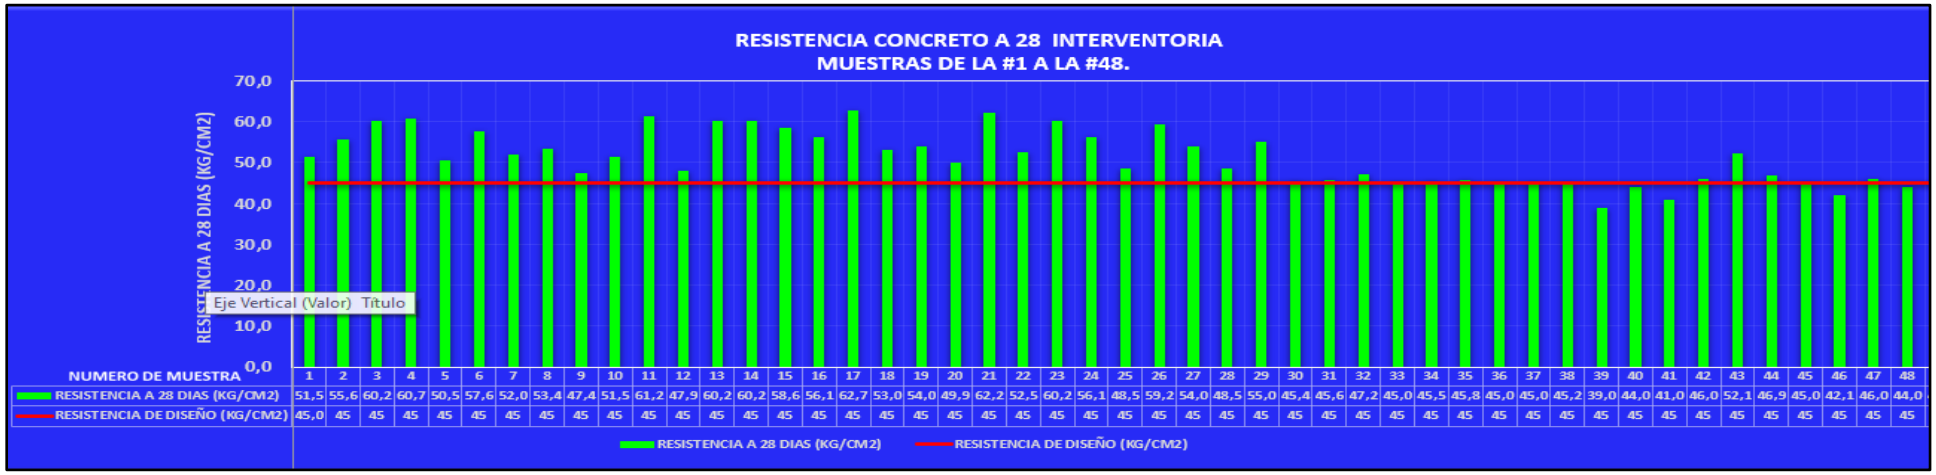
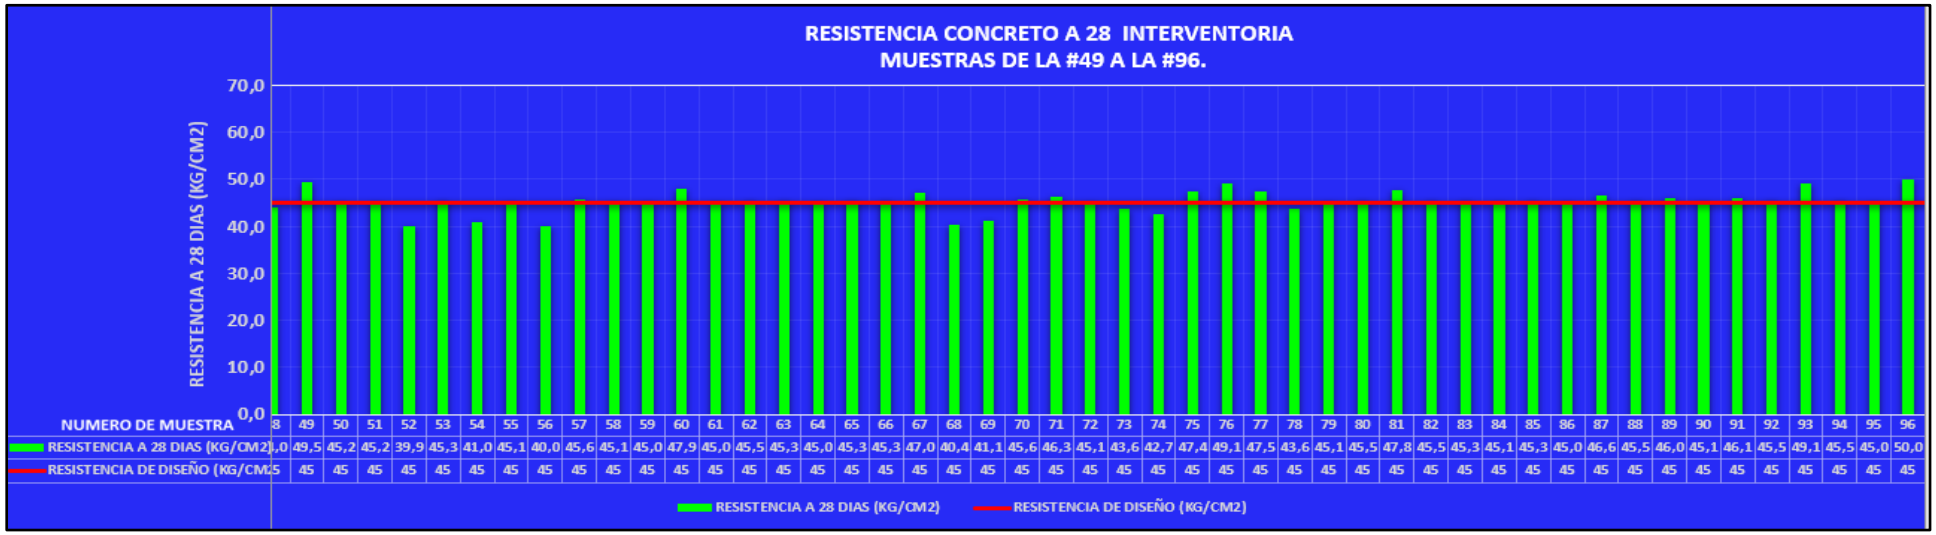
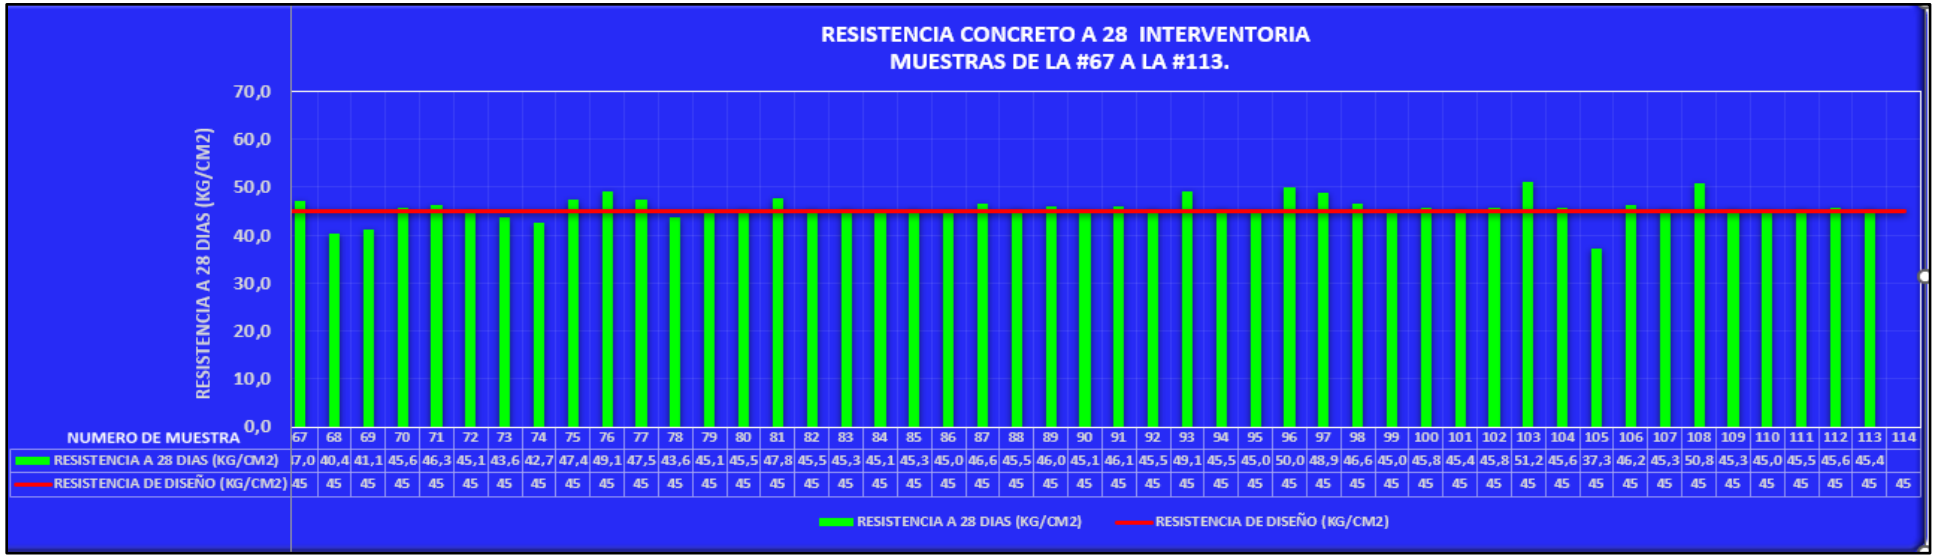
GRAFICOS RESISTENCIAS POR MUESTRAS INTERVENTORIA A 28 DIAS.

Resistencia a la flexion concreto	INVE 414-18	120	X		38,3		X		VER INFORME EN ANEXOS
Resistencia a la flexion concreto	INVE 414-19	121	X		41,3		X		VER INFORME EN ANEXOS
Resistencia a la flexion concreto	INVE 414-20	122	X		38,3		X		VER INFORME EN ANEXOS
Resistencia a la flexion concreto	INVE 414-21	123	X		46	X			VER INFORME EN ANEXOS
Resistencia a la flexion concreto	INVE 414-13	124	X		39,6		X		VER INFORME EN ANEXOS

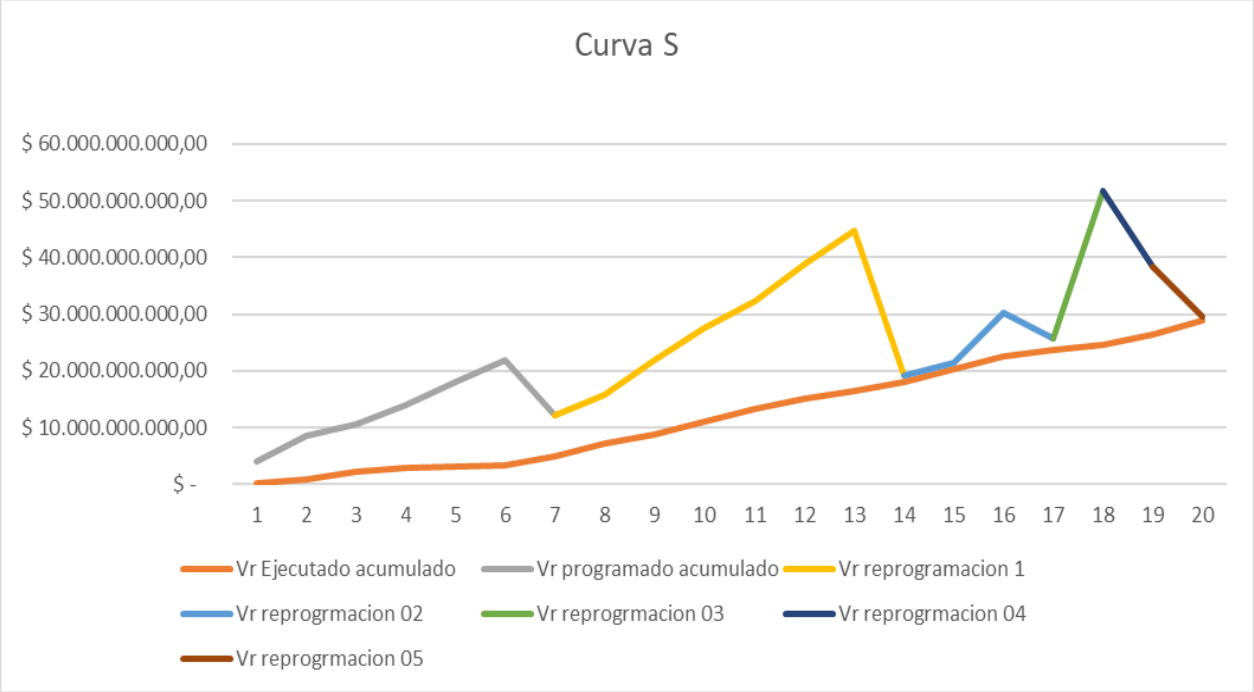
Ilustración 10. Curva S

La curva S del proyecto permite realizar el seguimiento al porcentaje de avance del proyecto, de acuerdo a lo planificado, el cual para el presente informe presenta un atraso del 1.35%
