CONSORCIO AEROCHOCO 2020

INFORME MENSUAL INTERVENTORÍA No. 27

01 – 30 DE ABRIL DE 2023

REALIZAR LA INTERVENTORÍA INTEGRAL A LA AMPLIACIÓN DE LA PISTA, ADECUACIÓN DE FRANJAS DE SEGURIDAD Y MANTENIMIENTO LADO TIERRA Y LADO AIRE DEL AEROPUERTO REYES MURILLO DE NUQUÍ, CHOCÓ

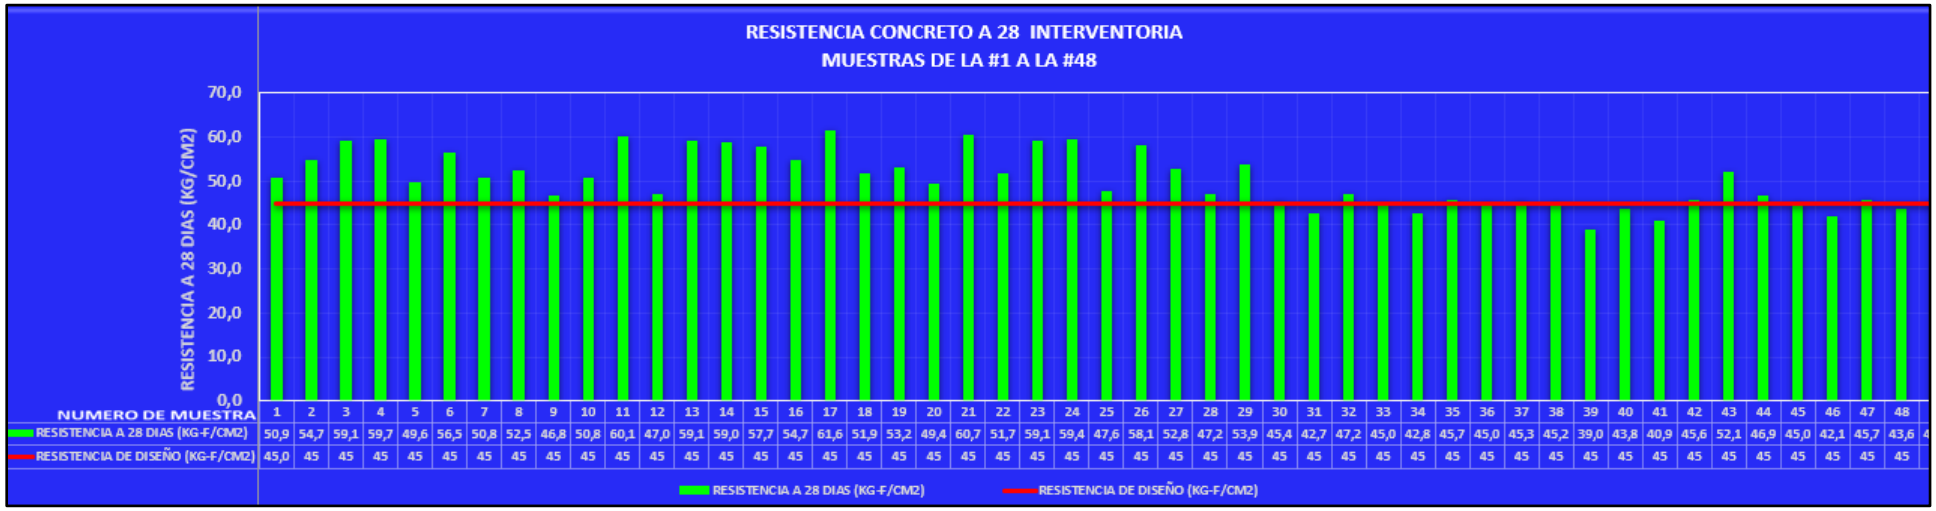
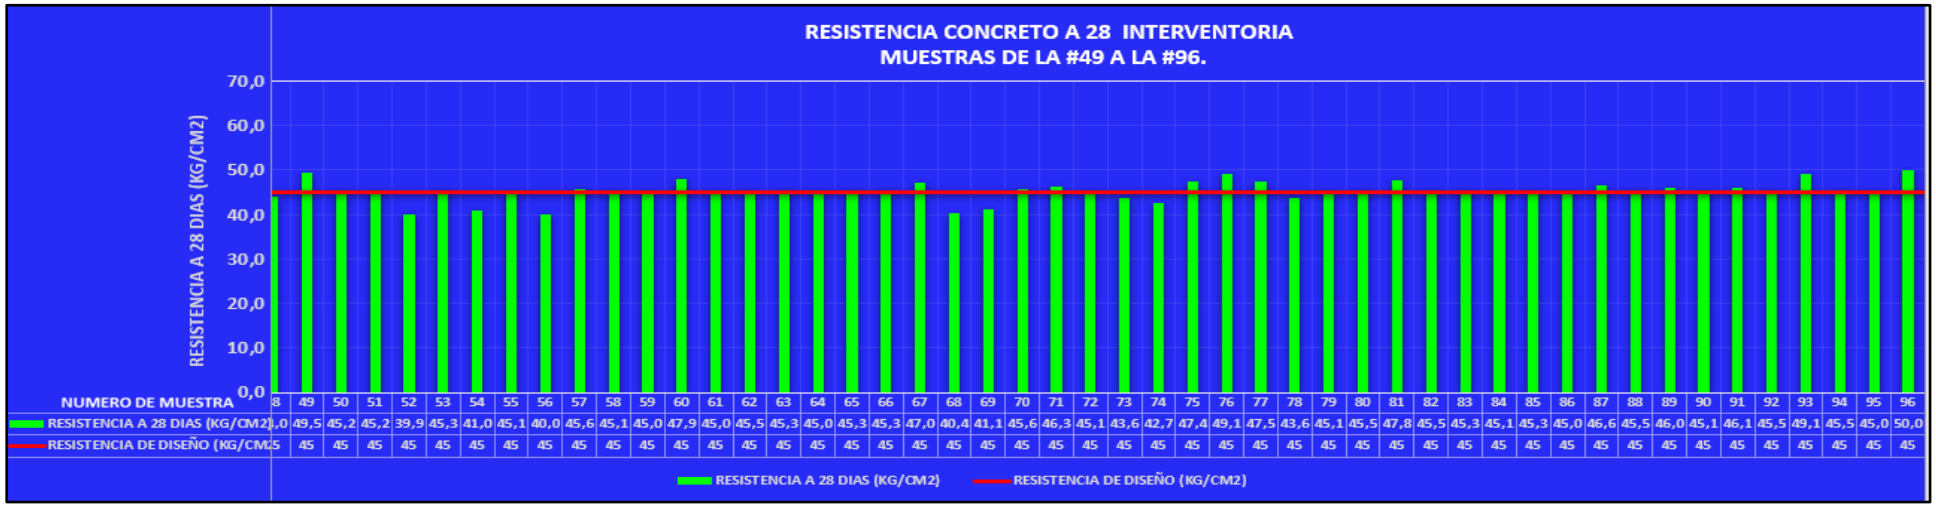
GRAFICOS RESISTENCIAS POR MUESTRAS INTERVENTORIA A 28 DIAS.

RESISTENCIA CONCRETO A 28 INTERVENTORIA
MUESTRAS DE LA #67 A LA #113.
RESISTENCIA A 28 DIAS (KG/CM2)
70,0
60,0
50,0
40,0
30,0
20,0
10,0
0,0
NUMERO DE MUESTRA 67 68 69 70 71 72 73 74 75 76 77 78 79 80 81 82 83 84 85 86 87 88 89 90 91 92 93 94 95 96 97 98 99 100 101 102 103 104 105 106 107 108 109 110 111 112 113 114
RESISTENCIA A 28 DIAS (KG/CM2) 7,0 40,4 41,1 45,6 46,3 45,1 43,6 42,7 47,4 49,1 47,5 43,6 45,1 45,5 47,8 45,5 45,3 45,1 45,3 45,0 46,6 45,5 46,0 45,1 46,1 45,5 49,1 45,5 45,0 50,0 48,9 46,6 45,0 45,8 45,4 45,8 51,2 45,6 37,3 46,2 45,3 50,8 45,3 45,0 45,5 45,6 45,4
RESISTENCIA DE DISEÑO (KG/CM2) 45 45 45 45 45 45 45 45 45 45 45 45 45 45 45 45 45 45 45 45 45 45 45 45 45 45 45 45 45 45 45 45 45 45 45 45 45 45 45 45 45 45 45 45 45 45 45 45
RESISTENCIA A 28 DIAS (KG/CM2)
RESISTENCIA DE DISEÑO (KG/CM2)

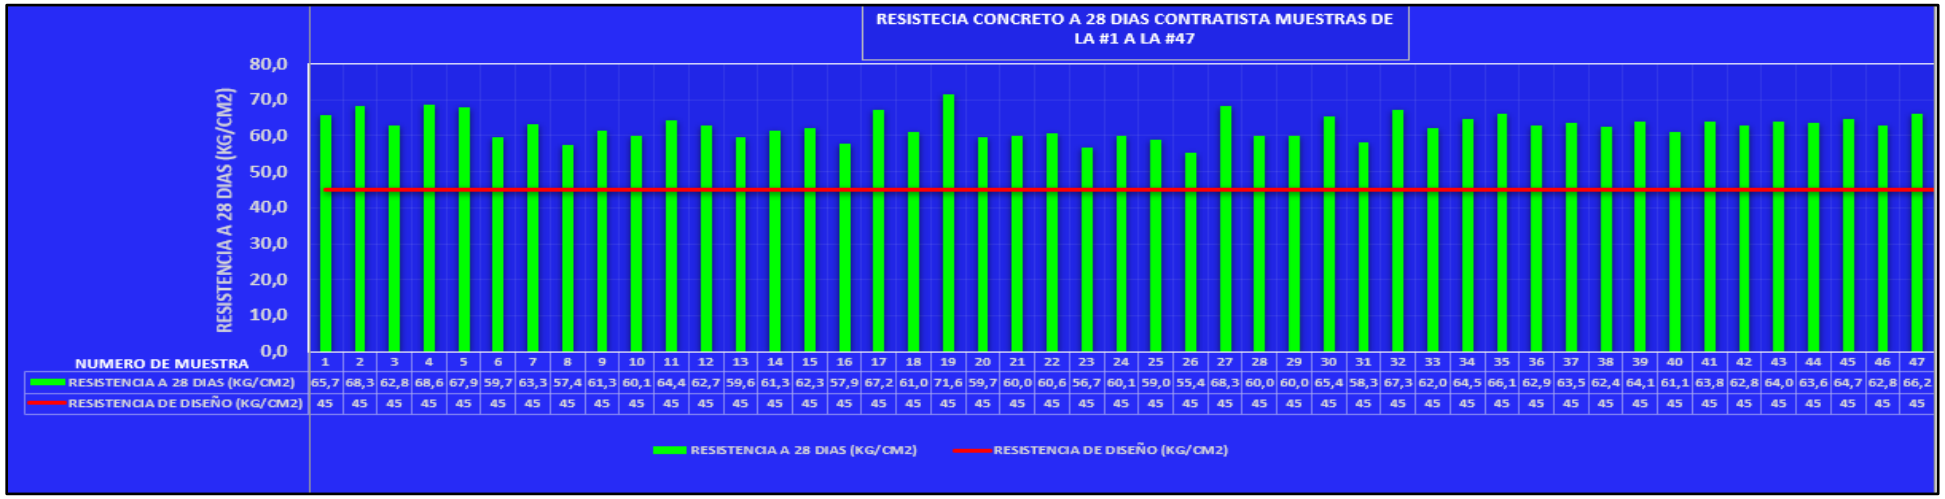
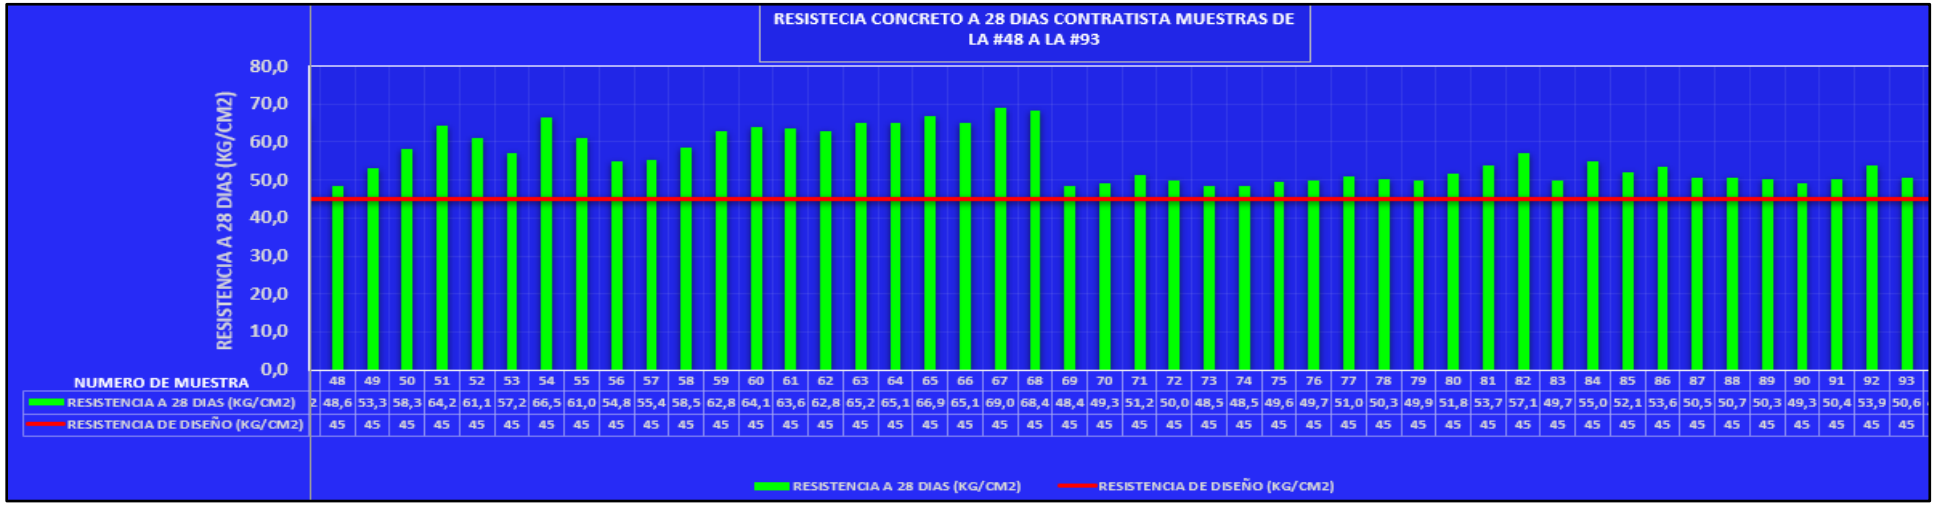
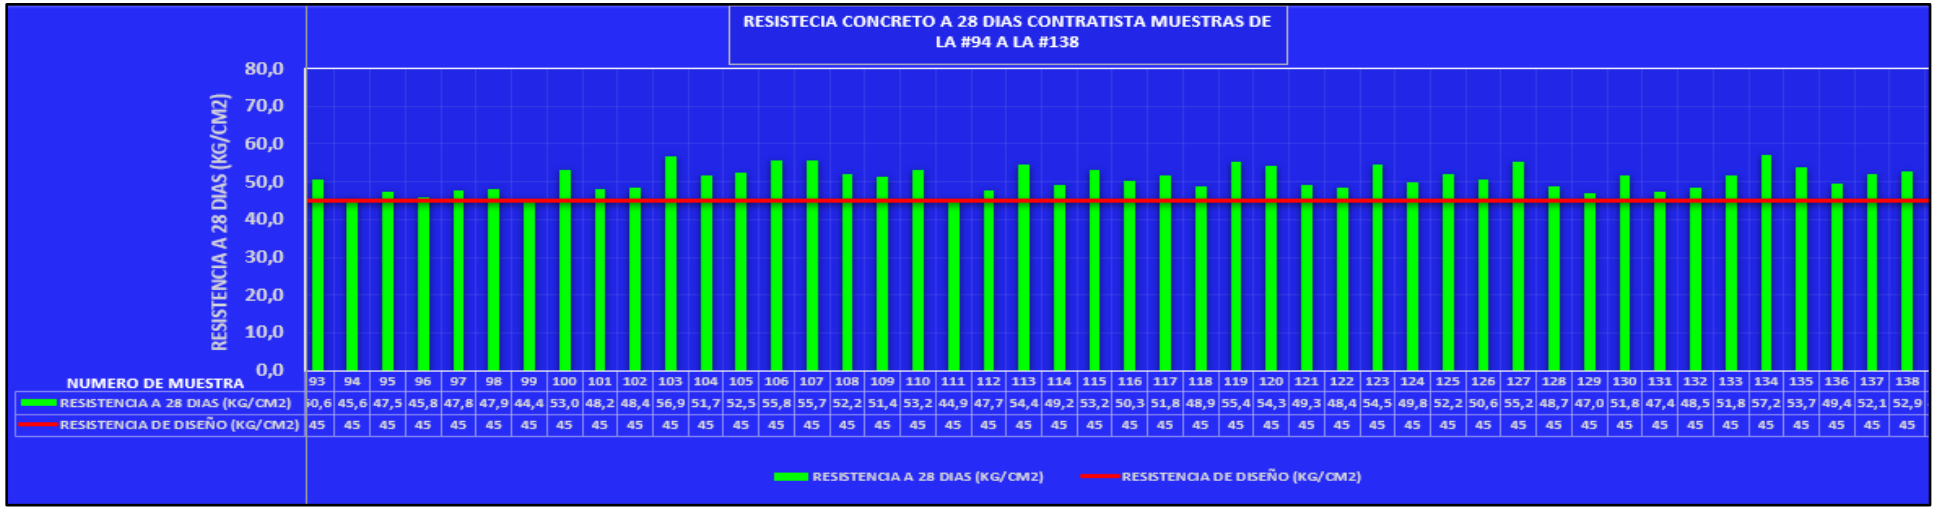
GRAFICOS RESISTENCIAS POR MUESTRAS CONTRATISTA A 28 DIAS.

RESISTECIA CONCRETO A 28 DIAS CONTRATISTA MUESTRAS DE LA #94 A LA #138
RESISTENCIA A 28 DIAS (KG/CM2)
80,0
70,0
60,0
50,0
40,0
30,0
20,0
10,0
0,0
NUMERO DE MUESTRA
93 94 95 96 97 98 99 100 101 102 103 104 105 106 107 108 109 110 111 112 113 114 115 116 117 118 119 120 121 122 123 124 125 126 127 128 129 130 131 132 133 134 135 136 137 138
RESISTENCIA A 28 DIAS (KG/CM2)
0,6 45,6 47,5 45,8 47,8 47,9 44,4 53,0 48,2 48,4 56,9 51,7 52,5 55,8 55,7 52,2 51,4 53,2 44,9 47,7 54,4 49,2 53,2 50,3 51,8 48,9 55,4 54,3 49,3 48,4 54,5 49,8 52,2 50,6 55,2 48,7 47,0 51,8 47,4 48,5 51,8 57,2 53,7 49,4 52,1 52,9
RESISTENCIA DE DISEÑO (KG/CM2)
45 45 45 45 45 45 45 45 45 45 45 45 45 45 45 45 45 45 45 45 45 45 45 45 45 45 45 45 45 45 45 45 45 45 45 45 45 45 45 45 45 45 45 45 45 45
RESISTENCIA A 28 DIAS (KG/CM2)
RESISTENCIA DE DISEÑO (KG/CM2)

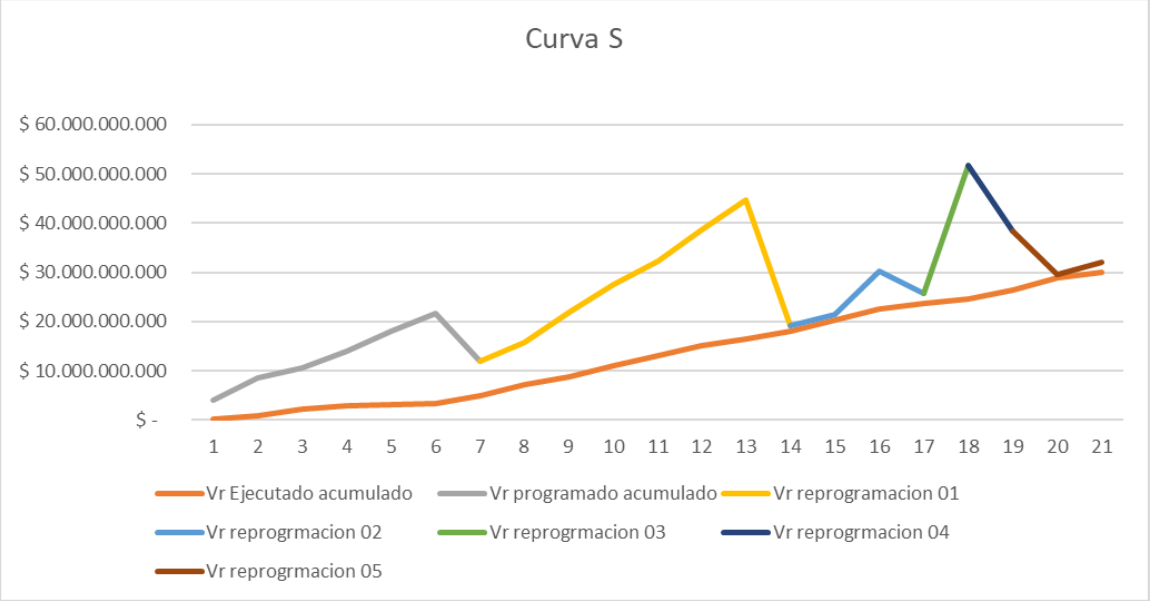
Ilustración 10. Curva S

La curva S del proyecto permite realizar el seguimiento al porcentaje de avance del proyecto, de acuerdo a lo planificado, el cual para el presente informe presenta un atraso del 3.71%

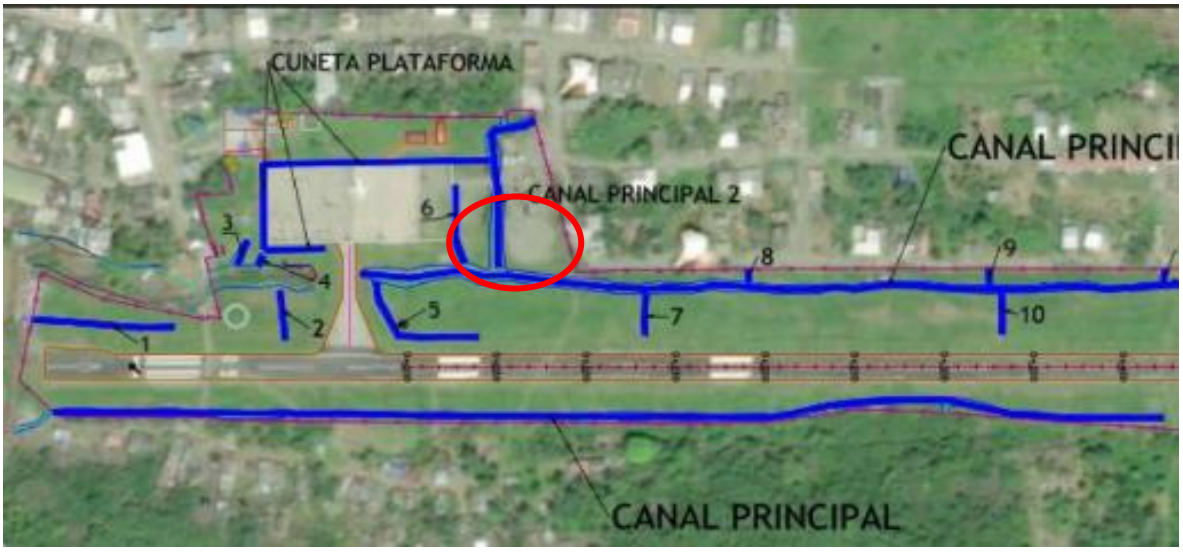
Canal 12 a 13 (Costado W de la pista): Canal en concreto sección rectangular; base 1.7 m; altura 2.20 m.

Box-Culvert. Cll rodaje: Sección 1.7m * 2.20 m. Costado W de la pista bajo Cll rodaje.

Canal 6 (descole): Canal en piedra pegada en el costado E de la pista, con sección trapezoidal de base 1,5 m y altura de 1.0 m. Inclinación V:1 – H:1.25.

Canal 14 (descole): Canal en piedra pegada en el costado W de la pista descarga en cuerpo agua amortiguación Río Ancachí, con sección rectangular de base 1,7 m y altura de 2.20 m.
