INFORME MENSUAL INTERVENTORÍA No. 28

01 – 31 DE MAYO DE 2023

REALIZAR LA INTERVENTORÍA INTEGRAL A LA AMPLIACIÓN DE LA PISTA, ADECUACIÓN DE FRANJAS DE SEGURIDAD Y MANTENIMIENTO LADO TIERRA Y LADO AIRE DEL AEROPUERTO REYES MURILLO DE NUQUÍ, CHOCÓ

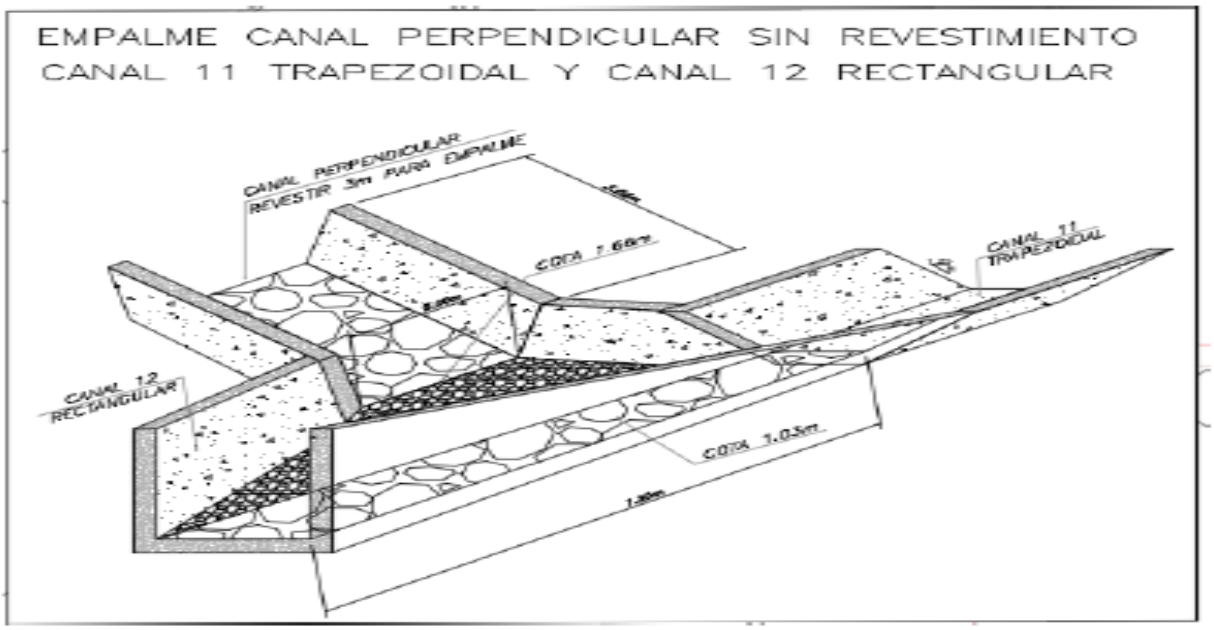
Por otro lado, los canales menores transversales existentes en las FS de la pista deben rellenarse; se conservará el canal norte de la plataforma y se mantendrá con actividades de limpieza cotidiana y se empalmará con el canal lateral izquierdo debido al cambio en su sección mediante transiciones.

Se propone la proyección de aletas entre los canales 11 trapezoidal – canal 12 rectangular al igual que adicionar mampostería en piedra para homogenizar los fondos y evitar la erosión. Ver esquema.
