INFORME MENSUAL INTERVENTORÍA No. 29

01 – 30 DE JUNIO DE 2023

REALIZAR LA INTERVENTORÍA INTEGRAL A LA AMPLIACIÓN DE LA PISTA, ADECUACIÓN DE FRANJAS DE SEGURIDAD Y MANTENIMIENTO LADO TIERRA Y LADO AIRE DEL AEROPUERTO REYES MURILLO DE NUQUÍ, CHOCÓ

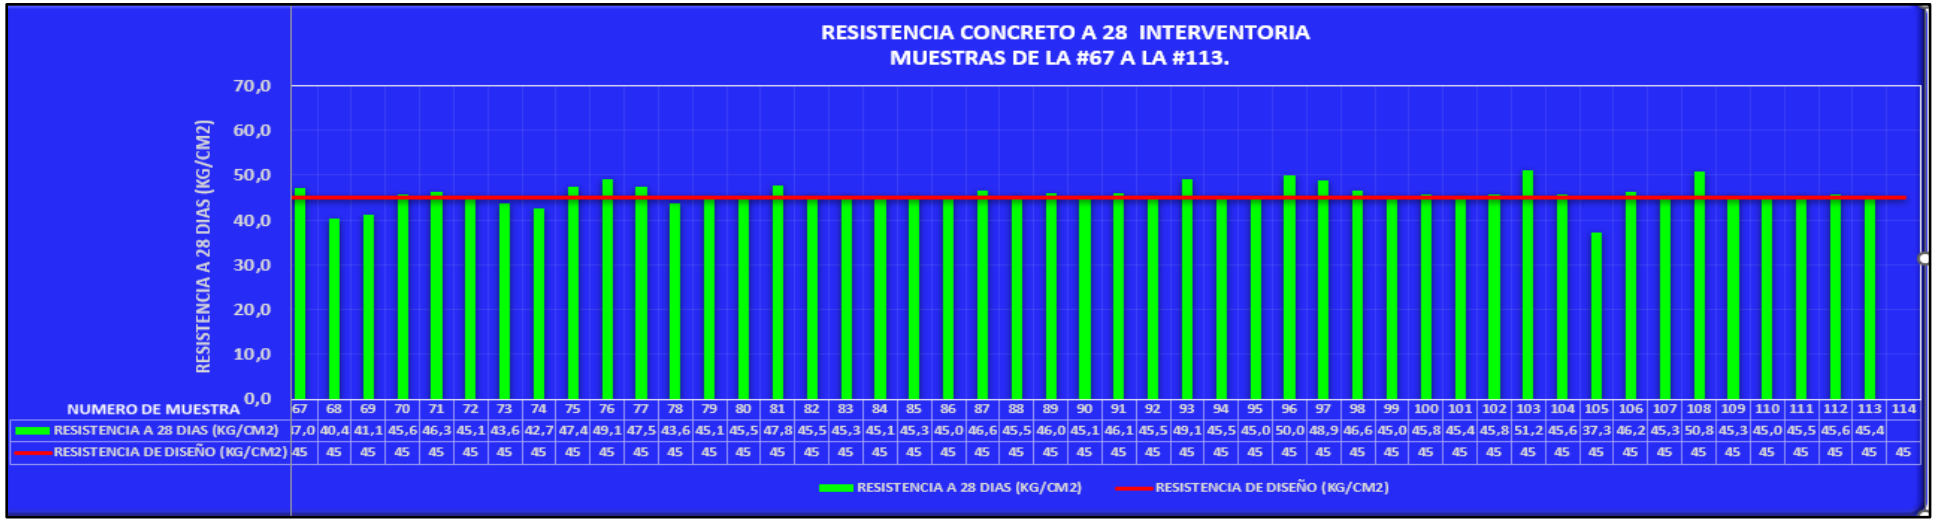
Ilustración 10. Resistencias por muestras interventoría a 28 días.

CONTROL RESULTADO ENSAYO DE RESISTENCIA CONCRETO INTERVENTORIA JUNIO 2023									
DESCRIPCION DE ENSAYO	NORMA:	# MUESTRA	TIEMPO DE FALLA		RESULTADO (KG-F/CM2)	CUMPLE RESISTENCIA DE DISEÑO			OBSERVACIONES
			7 DIAS	28 DIAS		SI	EN DESARROLLO	NO	
Resistencia a la flexion concreto	INVE 414-13	145		X	53,4	X			VER INFORME EN ANEXOS
Resistencia a la flexion concreto	INVE 414-13	146		X	49,6	X			VER INFORME EN ANEXOS
Resistencia a la flexion concreto	INVE 414-13	147		X	46	X			VER INFORME EN ANEXOS
Resistencia a la flexion concreto	INVE 414-13	148		X	45,7	X			VER INFORME EN ANEXOS
Resistencia a la flexion concreto	INVE 414-13	149		X	46,5	X			VER INFORME EN ANEXOS
Resistencia a la flexion concreto	INVE 414-13	150		X	40,7			X	VER INFORME EN ANEXOS
Resistencia a la flexion concreto	INVE 414-13	151		X	53,7	X			VER INFORME EN ANEXOS
Resistencia a la flexion concreto	INVE 414-13	152		X	45,3	X			VER INFORME EN ANEXOS

Resistencia a la flexion concreto	INVE 414-13	153		X	46,6	X			VER INFORME EN ANEXOS
Resistencia a la flexion concreto	INVE 414-13	154		X	45,1	X			VER INFORME EN ANEXOS
Resistencia a la flexion concreto	INVE 414-13	155		X	45,4	X			VER INFORME EN ANEXOS
Resistencia a la flexion concreto	INVE 414-13	156		X	45,1	X			VER INFORME EN ANEXOS
Resistencia a la flexion concreto	INVE 414-13	157	X		40,8		X		VER INFORME EN ANEXOS
Resistencia a la flexion concreto	INVE 414-13	158	X		33,7		X		VER INFORME EN ANEXOS
Resistencia a la flexion concreto	INVE 414-13	159	X		32,4		X		VER INFORME EN ANEXOS
Resistencia a la flexion concreto	INVE 414-13	160	X		36,7		X		VER INFORME EN ANEXOS
Resistencia a la flexion concreto	INVE 414-13	161	X		38,5		X		VER INFORME EN ANEXOS
Resistencia a la flexion concreto	INVE 414-13	162	X		41,5		X		VER INFORME EN ANEXOS
Resistencia a la flexion concreto	INVE 414-13	163	X		40,5		X		VER INFORME EN ANEXOS

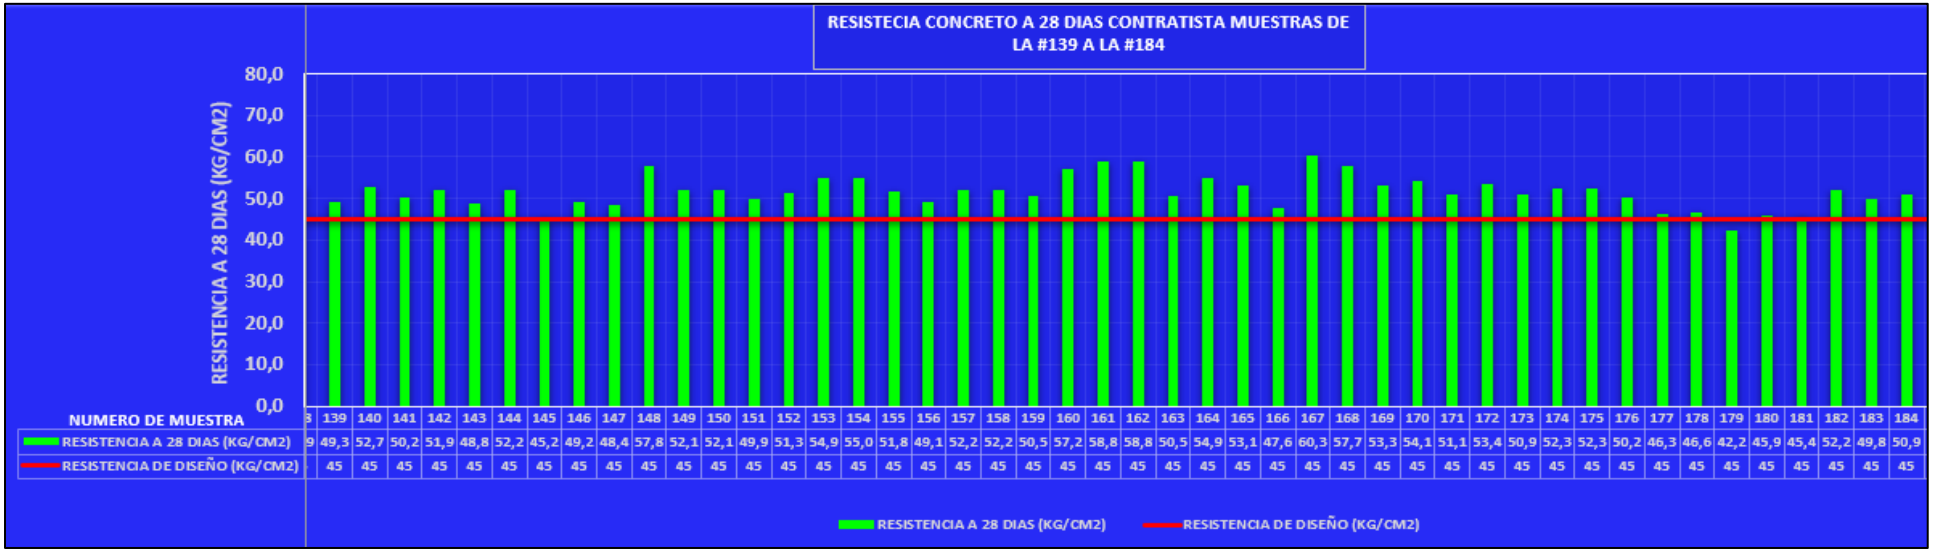
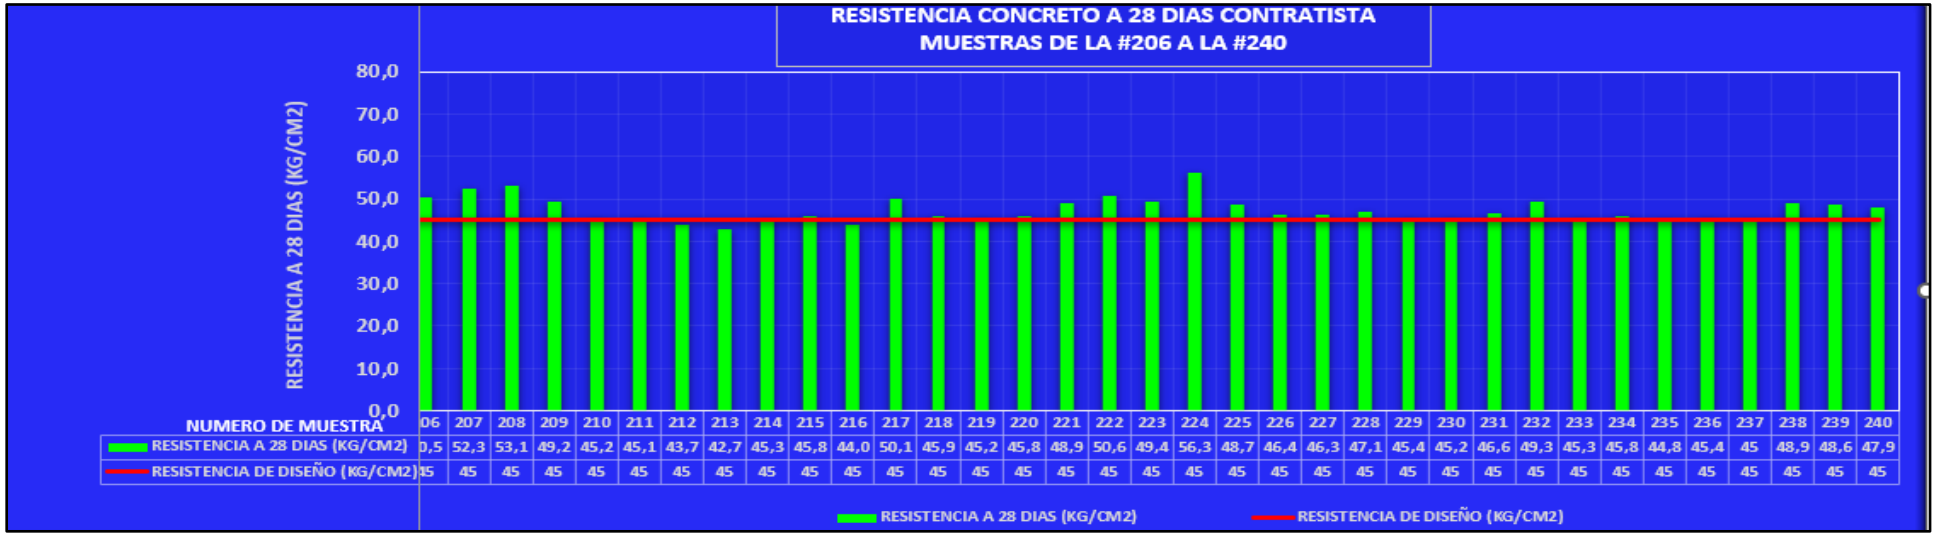
Ilustración 11. Gráficos resistencias por muestras contratista a 28 días.

CONTROL RESULTADO ENSAYO DE RESISTENCIA CONCRETO CONTRATISTA JUNIO 2023									
DESCRIPCION DE ENSAYO	NORMA:	# MUESTRA	TIEMPO DE FALLA		RESULTADO (KG-F/CM2)	CUMPLE RESISTENCIA DE DISEÑO			OBSERVACIONES
			7 DIAS	28 DIAS		SI	EN DESARROLLO	NO	
Resistencia a la flexion concreto	INVE 414-13	224		X	56,3	X			VER INFORME EN ANEXOS
Resistencia a la flexion concreto	INVE 414-13	225		X	48,7	X			VER INFORME EN ANEXOS
Resistencia a la flexion concreto	INVE 414-13	226		X	46,4	X			VER INFORME EN ANEXOS
Resistencia a la flexion concreto	INVE 414-13	227		X	46,3	X			VER INFORME EN ANEXOS
Resistencia a la flexion concreto	INVE 414-13	228		X	47,1	X			VER INFORME EN ANEXOS
Resistencia a la flexion concreto	INVE 414-13	229		X	45,4	X			VER INFORME EN ANEXOS
Resistencia a la flexion concreto	INVE 414-13	230		X	45,2	X			VER INFORME EN ANEXOS
Resistencia a la flexion concreto	INVE 414-13	231		X	46,6	X			VER INFORME EN ANEXOS

Resistencia a la flexion concreto	INVE 414-13	232		X	49,3	X			VER INFORME EN ANEXOS
Resistencia a la flexion concreto	INVE 414-13	233		X	45,3	X			VER INFORME EN ANEXOS
Resistencia a la flexion concreto	INVE 414-13	234		X	45,8	X			VER INFORME EN ANEXOS
Resistencia a la flexion concreto	INVE 414-13	235		X	44,8	X			VER INFORME EN ANEXOS
Resistencia a la flexion concreto	INVE 414-13	236		X	45,4	X			VER INFORME EN ANEXOS
Resistencia a la flexion concreto	INVE 414-13	237		X	45	X			VER INFORME EN ANEXOS
Resistencia a la flexion concreto	INVE 414-13	238		X	48,9	X			VER INFORME EN ANEXOS
Resistencia a la flexion concreto	INVE 414-13	239		X	48,6	X			VER INFORME EN ANEXOS
Resistencia a la flexion concreto	INVE 414-13	240		X	47,9	X			VER INFORME EN ANEXOS
Resistencia a la flexion concreto	INVE 414-13	241	X		43,2		X		VER INFORME EN ANEXOS
Resistencia a la flexion concreto	INVE 414-13	242	X		39,4		X		VER INFORME EN ANEXOS

Resistencia a la flexion concreto	INVE 414-13	243	X		40,6		X		VER INFORME EN ANEXOS
Resistencia a la flexion concreto	INVE 414-13	244	X		40,4		X		VER INFORME EN ANEXOS
Resistencia a la flexion concreto	INVE 414-13	245	X		44,9		X		VER INFORME EN ANEXOS
Resistencia a la flexion concreto	INVE 414-13	246	X		43,2		X		VER INFORME EN ANEXOS
Resistencia a la flexion concreto	INVE 414-13	247	X		42,3		X		VER INFORME EN ANEXOS
Resistencia a la flexion concreto	INVE 414-13	248	X		37,5		X		VER INFORME EN ANEXOS

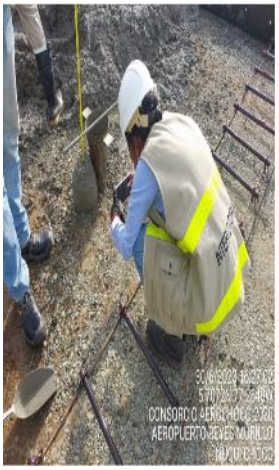
<table><tr><td>
</td><td></td></tr><tr><td>FOTO 2.1 ASENTAMIENTO CONCRETO RECIBIDO EN OBRA</td><td>FOTO 2.2 ASENTAMIENTO CONCRETO RECIBIDO EN OBRA</td></tr></table>
