INFORME MENSUAL INTERVENTORÍA No. 30

01 – 31 DE JULIO DE 2023

REALIZAR LA INTERVENTORÍA INTEGRAL A LA AMPLIACIÓN DE LA PISTA, ADECUACIÓN DE FRANJAS DE SEGURIDAD Y MANTENIMIENTO LADO TIERRA Y LADO AIRE DEL AEROPUERTO REYES MURILLO DE NUQUÍ, CHOCÓ

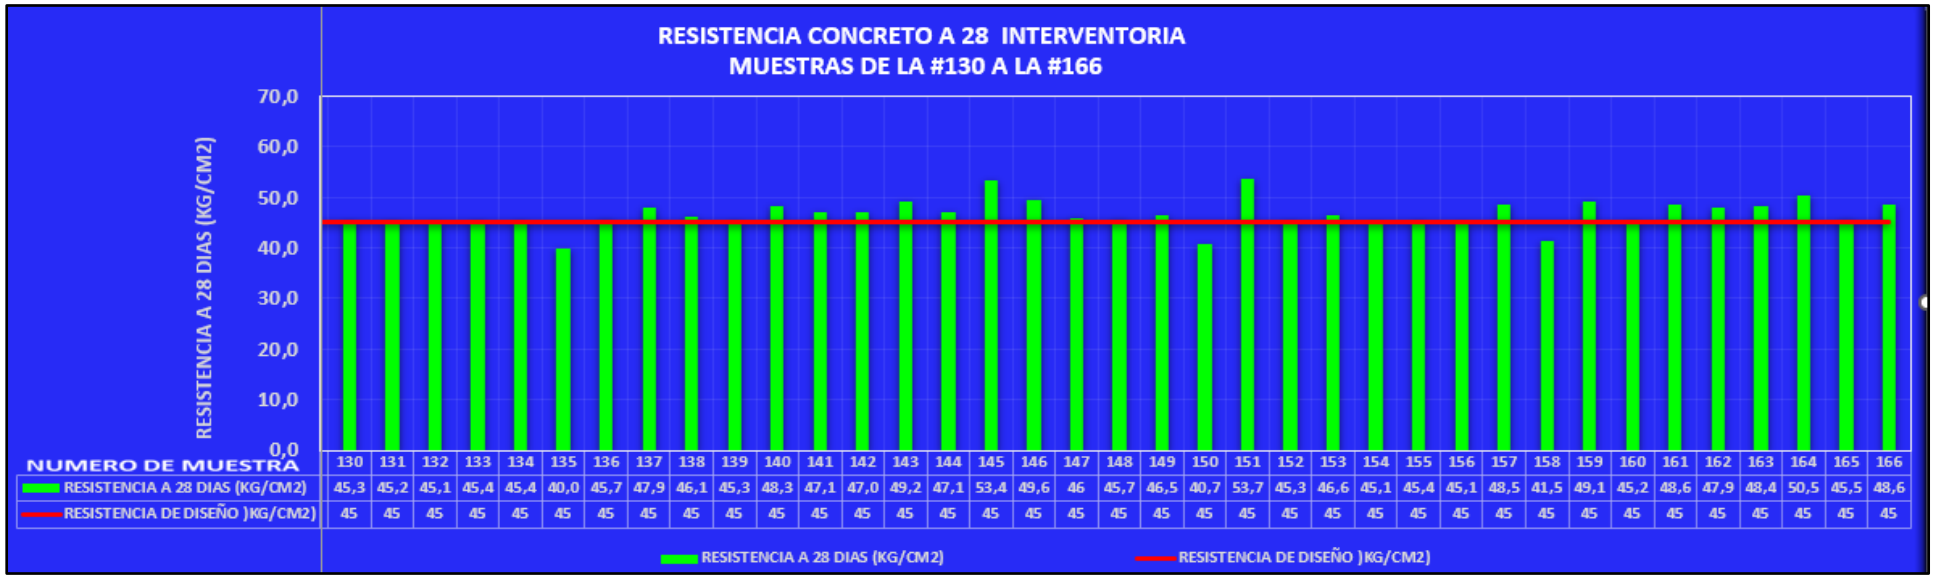
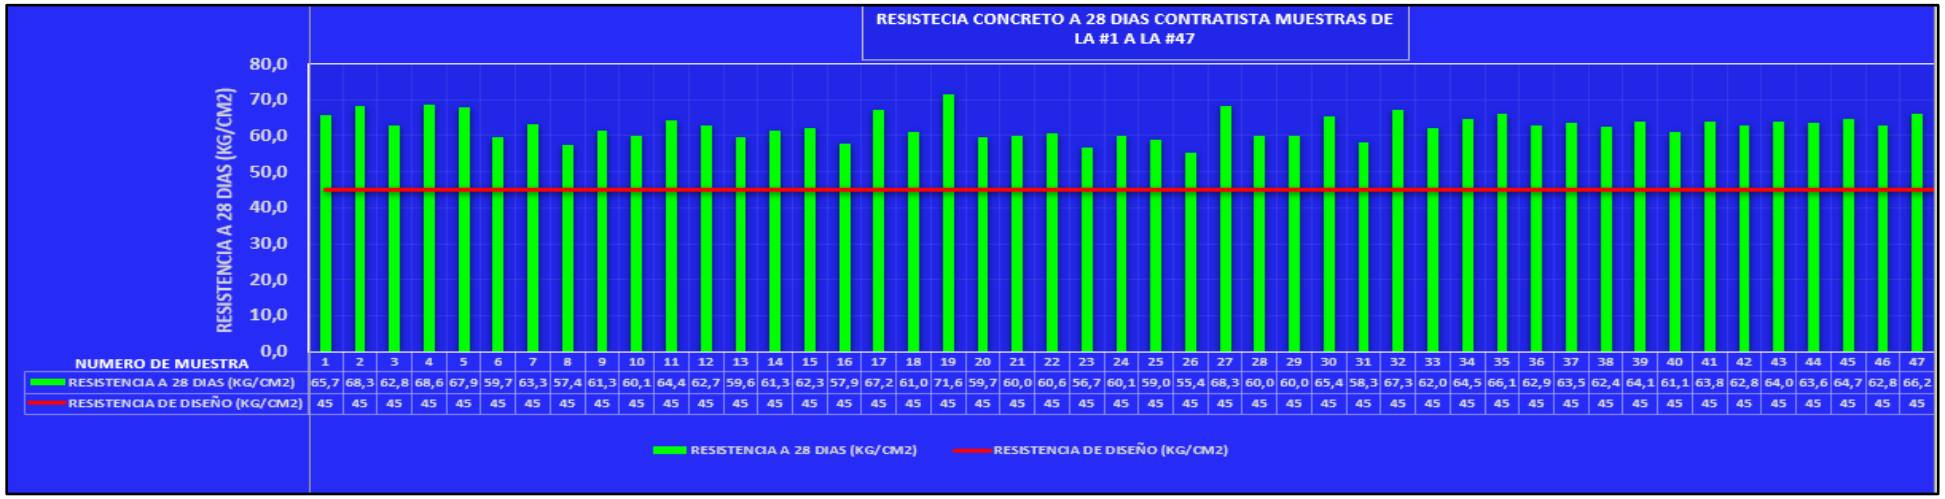
Ilustración 10. Resistencias por muestras interventoría a 28 días.

RESISTENCIA CONCRETO A 28 INTERVENTORIA
MUESTRAS DE LA #96 A LA #137
RESISTENCIA A 28 DIAS (KG/CM2)
70,0
60,0
50,0
40,0
30,0
20,0
10,0
0,0
NUMERO DE MUESTRA
96 97 98 99 100 101 102 103 104 105 106 107 108 109 110 111 112 113 114 115 116 117 118 119 120 121 122 123 124 125 126 127 128 129 130 131 132 133 134 135 136 137
RESISTENCIA A 28 DIAS (KG/CM2) 0,0 48,9 46,6 45,0 45,8 45,4 45,8 51,2 45,6 37,3 46,2 45,3 50,8 45,3 45,0 45,5 45,6 45,4 46,2 46,2 51,7 45,1 50,3 49,8 46,3 47,2 50,5 46,8 45,1 50,3 46 45,7 47,1 46,7 45,3 45,2 45,1 45,4 45,4 40,0 45,7 47,9
RESISTENCIA DE DISEÑO)KG/CM2) 45 45 45 45 45 45 45 45 45 45 45 45 45 45 45 45 45 45 45 45 45 45 45 45 45 45 45 45 45 45 45 45 45 45 45 45 45 45 45 45 45 45
RESISTENCIA A 28 DIAS (KG/CM2)
RESISTENCIA DE DISEÑO)KG/CM2)

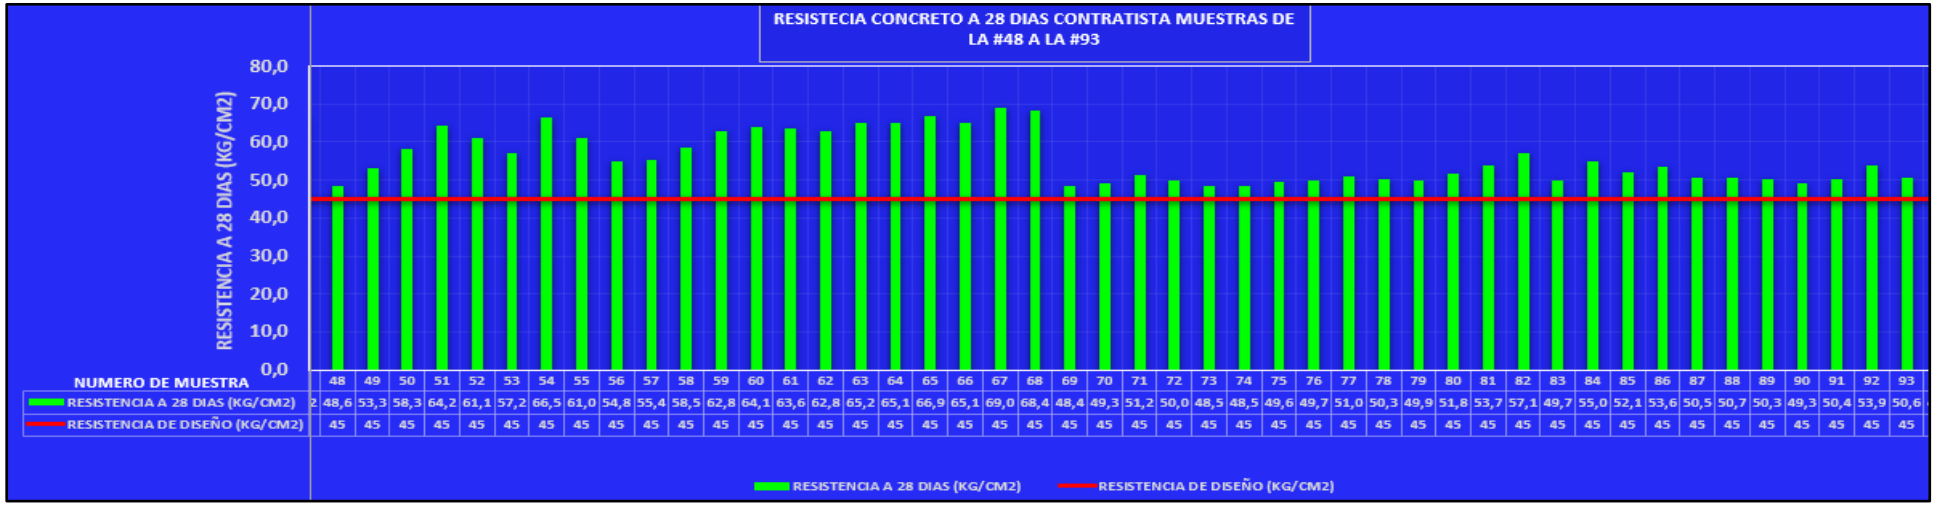
RESISTENCIA CONCRETO A 28 INTERVENTORIA
MUESTRAS DE LA #130 A LA #166
RESISTENCIA A 28 DIAS (KG/CM2)
70,0
60,0
50,0
40,0
30,0
20,0
10,0
0,0
NUMERO DE MUESTRA
130 131 132 133 134 135 136 137 138 139 140 141 142 143 144 145 146 147 148 149 150 151 152 153 154 155 156 157 158 159 160 161 162 163 164 165 166
RESISTENCIA A 28 DIAS (KG/CM2) 45,3 45,2 45,1 45,4 45,4 40,0 45,7 47,9 46,1 45,3 48,3 47,1 47,0 49,2 47,1 53,4 49,6 46 45,7 46,5 40,7 53,7 45,3 46,6 45,1 45,4 45,1 48,5 41,5 49,1 45,2 48,6 47,9 48,4 50,5 45,5 48,6
RESISTENCIA DE DISEÑO)KG/CM2) 45 45 45 45 45 45 45 45 45 45 45 45 45 45 45 45 45 45 45 45 45 45 45 45 45 45 45 45 45 45 45 45 45 45 45 45 45
RESISTENCIA A 28 DIAS (KG/CM2)
RESISTENCIA DE DISEÑO)KG/CM2)

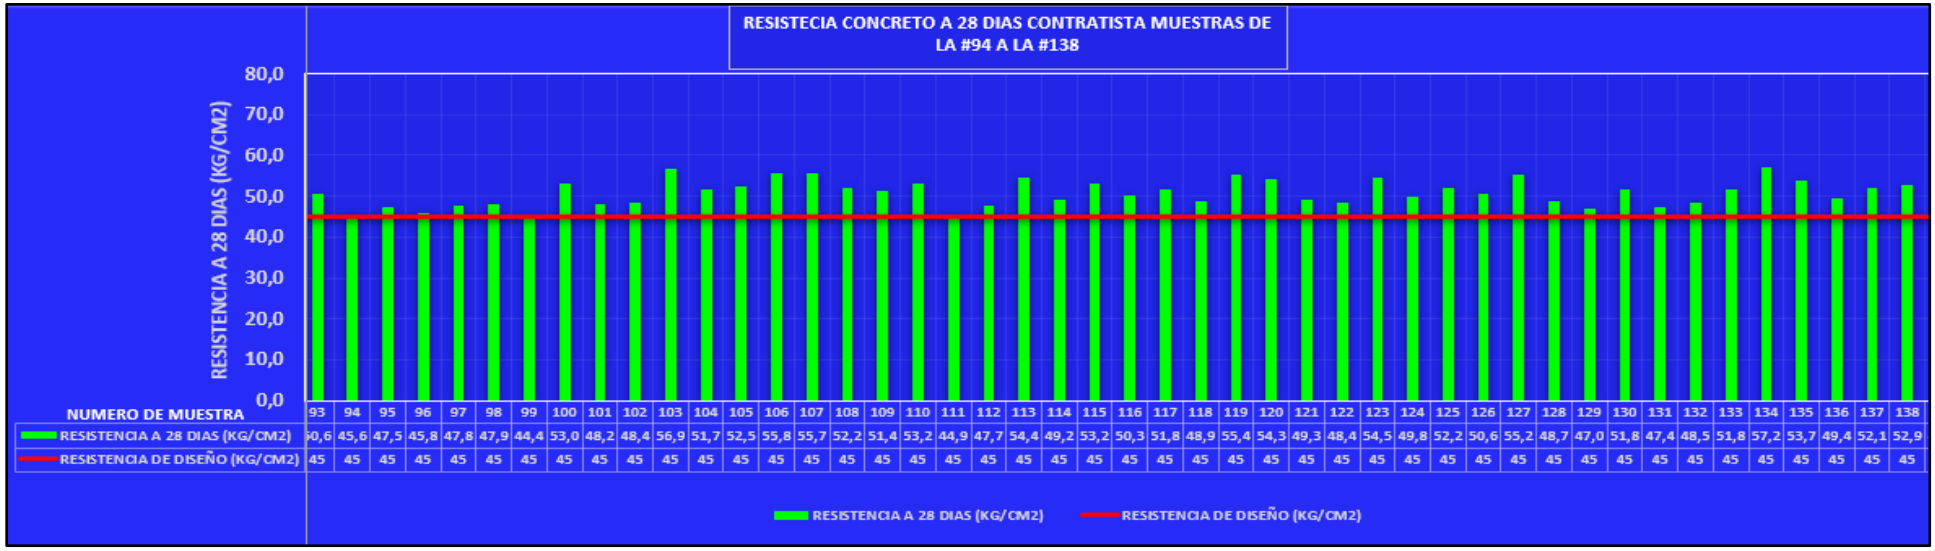
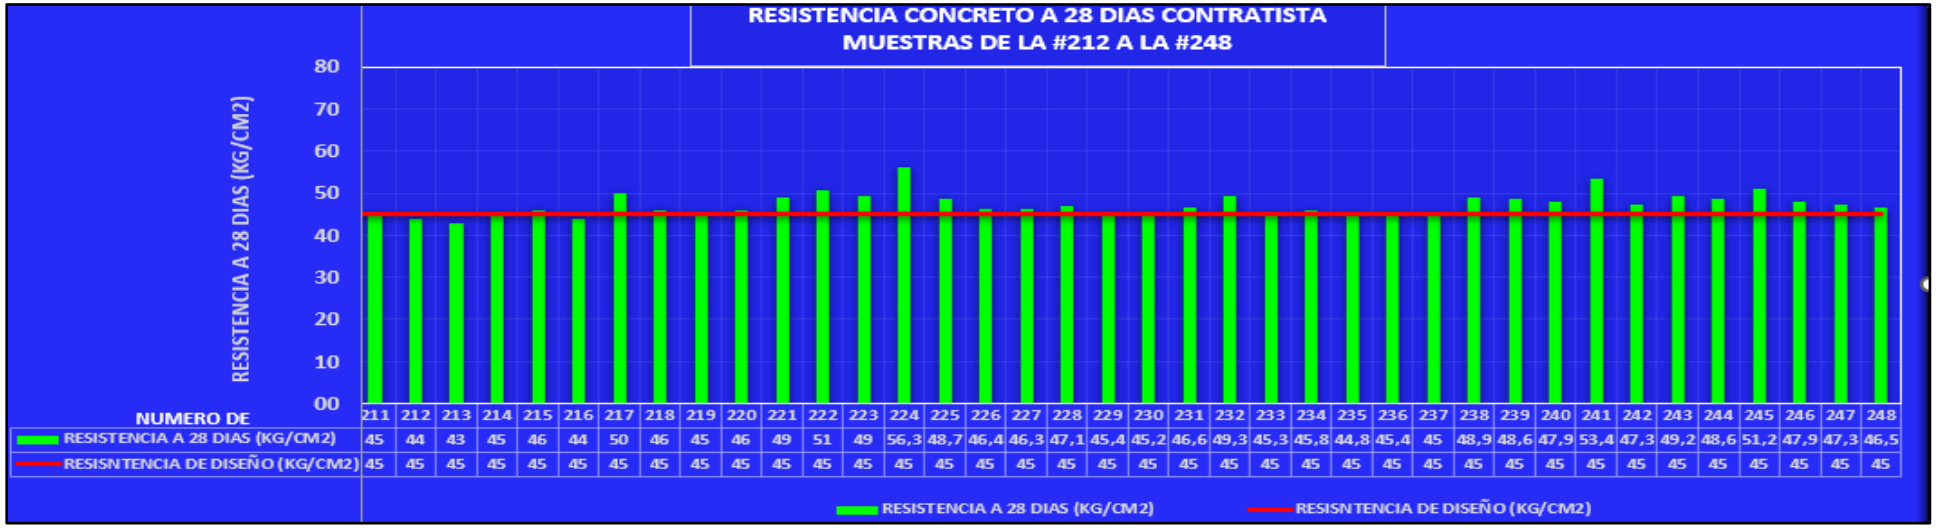
Ilustración 11. Gráficos resistencias por muestras contratista a 28 días.

CONTROL RESULTADO ENSAYO DE RESISTENCIA CONCRETO CONTRATISTA JULIO 2023									
DESCRIPCION DE ENSAYO	NORMA:	# MUESTRA	TIEMPO DE FALLA		RESULTADO (KG-F/CM2)	CUMPLE RESISTENCIA DE DISEÑO			OBSERVACIONES
			7 DIAS	28 DIAS		SI	EN DESARROLLO	NO	
Resistencia a la flexion concreto	INVE 414-13	241		X	53,4	X			VER INFORME EN ANEXOS
Resistencia a la flexion concreto	INVE 414-13	242		X	47,3	X			VER INFORME EN ANEXOS
Resistencia a la flexion concreto	INVE 414-13	243		X	49,2	X			VER INFORME EN ANEXOS
Resistencia a la flexion concreto	INVE 414-13	244		X	48,6	X			VER INFORME EN ANEXOS
Resistencia a la flexion concreto	INVE 414-13	245		X	51,2	X			VER INFORME EN ANEXOS
Resistencia a la flexion concreto	INVE 414-13	246		X	47,9	X			VER INFORME EN ANEXOS
Resistencia a la flexion concreto	INVE 414-13	247		X	47,3	X			VER INFORME EN ANEXOS
Resistencia a la flexion concreto	INVE 414-13	248		X	46,5	X			VER INFORME EN ANEXOS

Resistencia a la flexion concreto	INVE 414-13	249	X		28,1		X		VER INFORME EN ANEXOS
Resistencia a la flexion concreto	INVE 414-13	250	X		28,6		X		VER INFORME EN ANEXOS
Resistencia a la flexion concreto	INVE 414-13	251	X		31,8		X		VER INFORME EN ANEXOS
Resistencia a la flexion concreto	INVE 414-13	252	X		32,9		X		VER INFORME EN ANEXOS
Resistencia a la flexion concreto	INVE 414-13	253	X		32,6		X		VER INFORME EN ANEXOS
Resistencia a la flexion concreto	INVE 414-13	254	X		30,5		X		VER INFORME EN ANEXOS

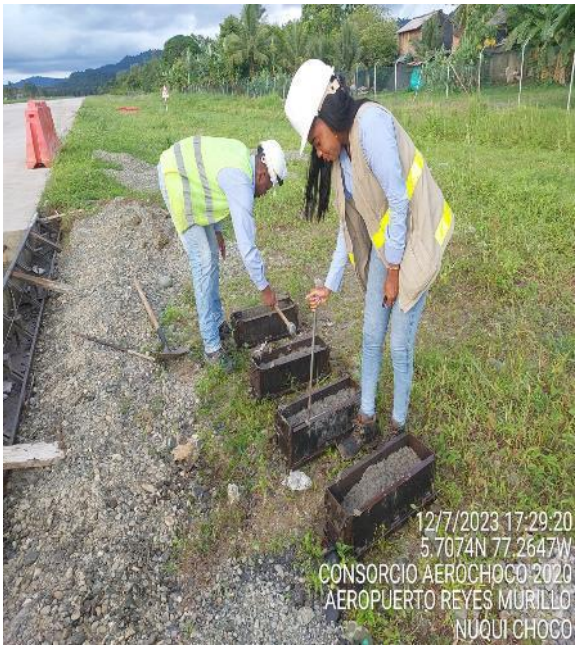
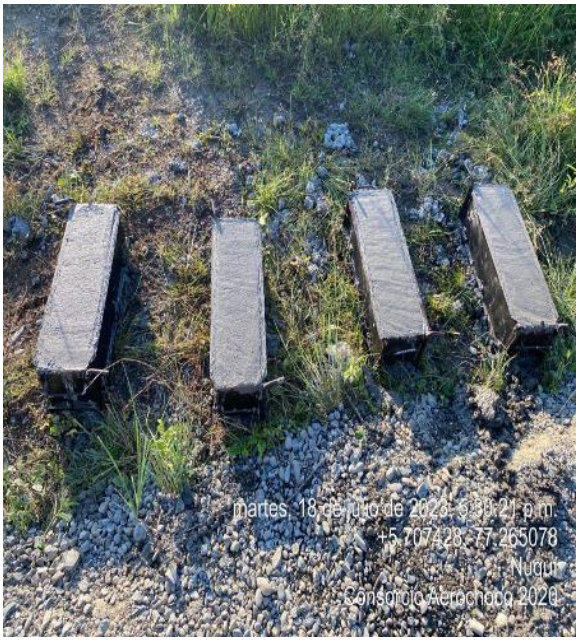
FOTO 2.1 ASENTAMIENTO CONCRETO RECIBIDO EN OBRA	FOTO 2.2 ASENTAMIENTO CONCRETO RECIBIDO EN OBRA
