INFORME MENSUAL INTERVENTORÍA No. 31

01 – 31 DE AGOSTO DE 2023

REALIZAR LA INTERVENTORÍA INTEGRAL A LA AMPLIACIÓN DE LA PISTA, ADECUACIÓN DE FRANJAS DE SEGURIDAD Y MANTENIMIENTO LADO TIERRA Y LADO AIRE DEL AEROPUERTO REYES MURILLO DE NUQUÍ, CHOCÓ

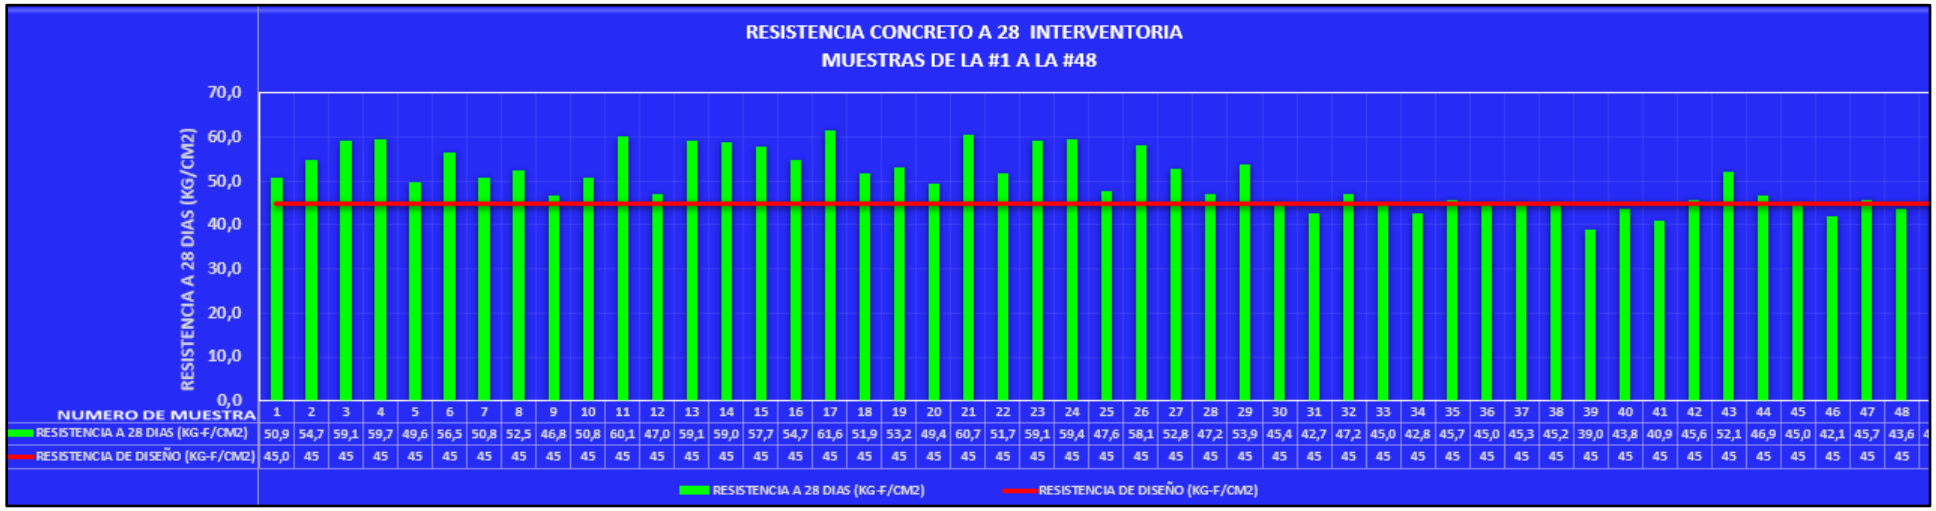
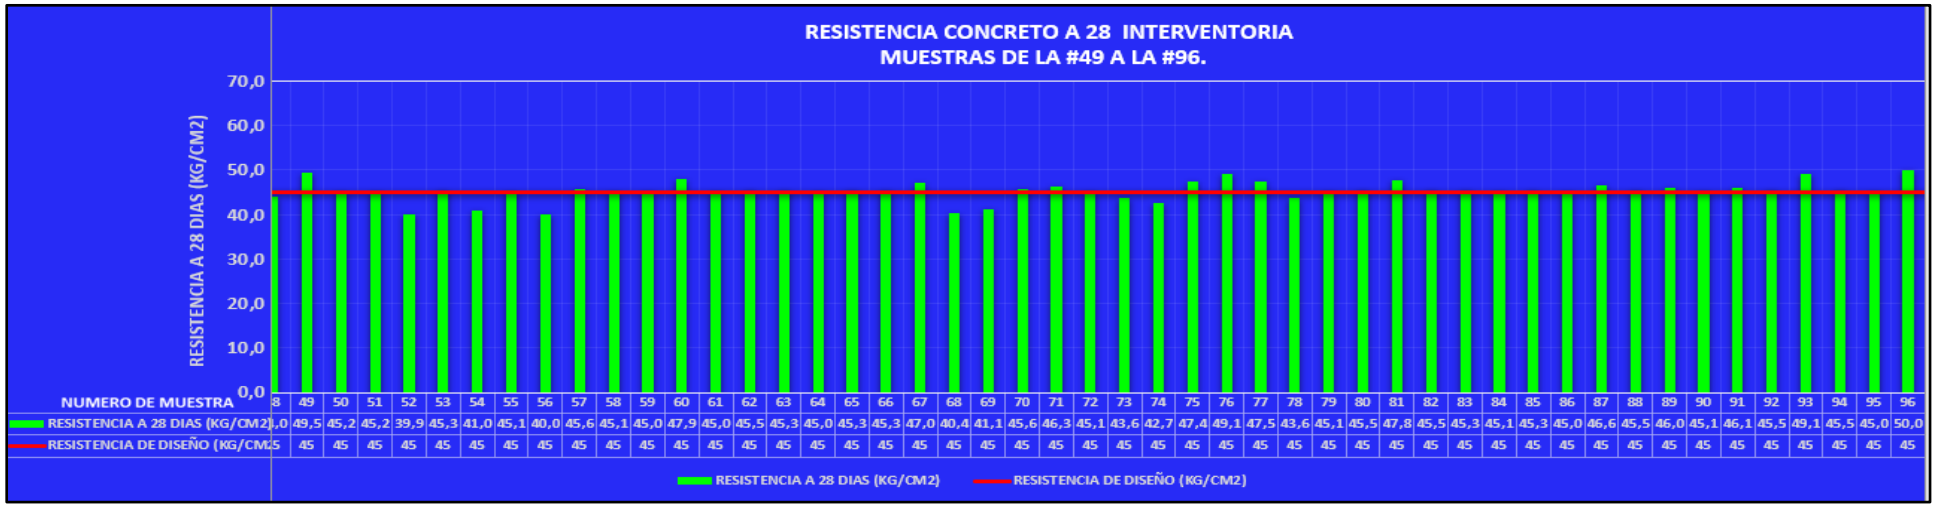
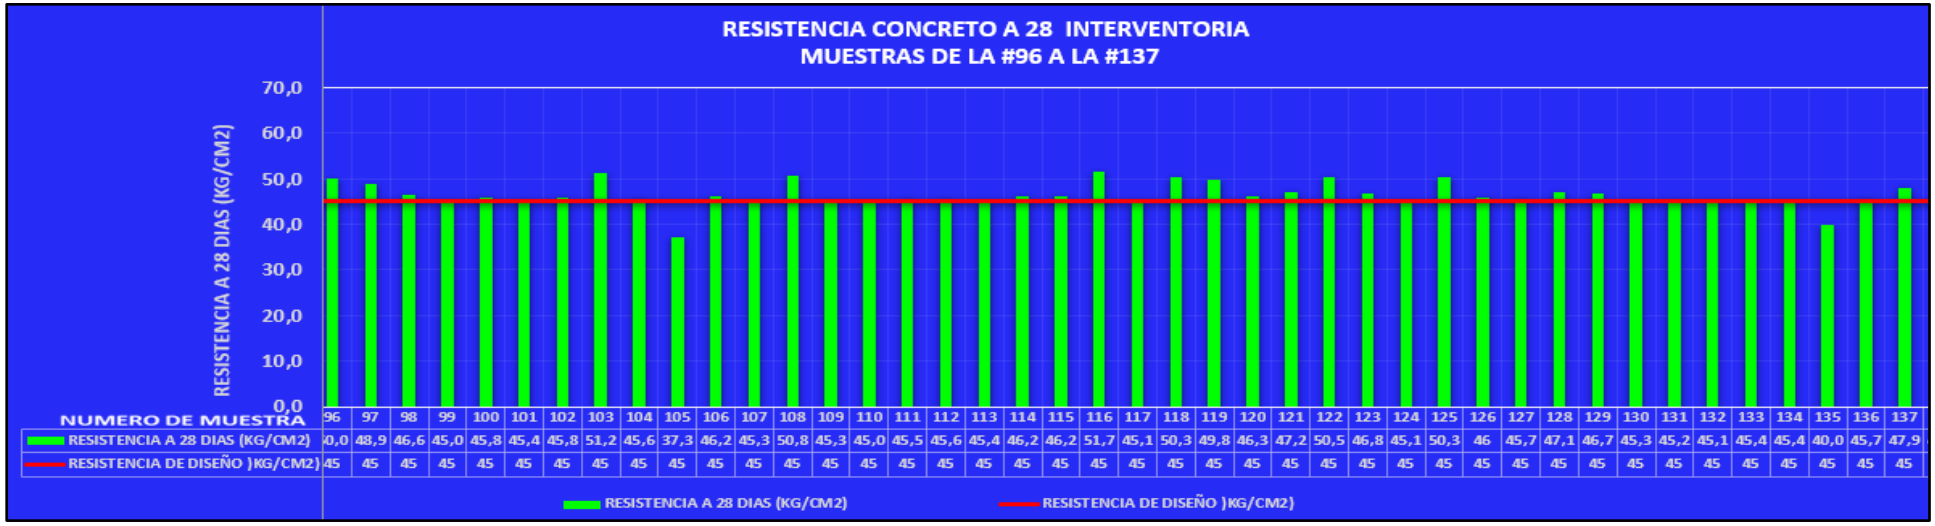
Ilustración 9. Resistencias por muestras interventoría a 28 días.

CONTROL RESULTADO ENSAYO DE RESISTENCIA CONCRETO INTERVENTORIA AGOSTO 2023									
DESCRIPCION DE ENSAYO	NORMA:	# MUESTRA	TIEMPO DE FALLA		RESULTADO (KG-F/CM2)	CUMPLE RESISTENCIA DE DISEÑO			OBSERVACIONES
			7 DIAS	28 DIAS		SI	EN DESARROLLO	NO	
Resistencia a la flexion concreto	INVE 414-13	167		X	48,7	X			VER INFORME EN ANEXOS
Resistencia a la flexion concreto	INVE 414-13	168		X	49,2	X			VER INFORME EN ANEXOS
Resistencia a la flexion concreto	INVE 414-13	169		X	50	X			VER INFORME EN ANEXOS
Resistencia a la flexion concreto	INVE 414-13	170		X	47,2	X			VER INFORME EN ANEXOS
Resistencia a la flexion concreto	INVE 414-13	171		X	46,2	X			VER INFORME EN ANEXOS
Resistencia a la flexion concreto	INVE 414-13	172		X	46,2	X			VER INFORME EN ANEXOS
Resistencia a la flexion concreto	INVE 414-13	173		X	45,3	X			VER INFORME EN ANEXOS
Resistencia a la flexion concreto	INVE 414-13	174		X	47,4	X			VER INFORME EN ANEXOS

Resistencia a la flexion concreto	INVE 414-13	175		X	45,5	X			VER INFORME EN ANEXOS
Resistencia a la flexion concreto	INVE 414-13	176	X		32,4		X		VER INFORME EN ANEXOS
Resistencia a la flexion concreto	INVE 414-13	177	X		39,1		X		VER INFORME EN ANEXOS
Resistencia a la flexion concreto	INVE 414-13	178	X		42,1		X		VER INFORME EN ANEXOS
Resistencia a la flexion concreto	INVE 414-13	179	X		42,5		X		VER INFORME EN ANEXOS

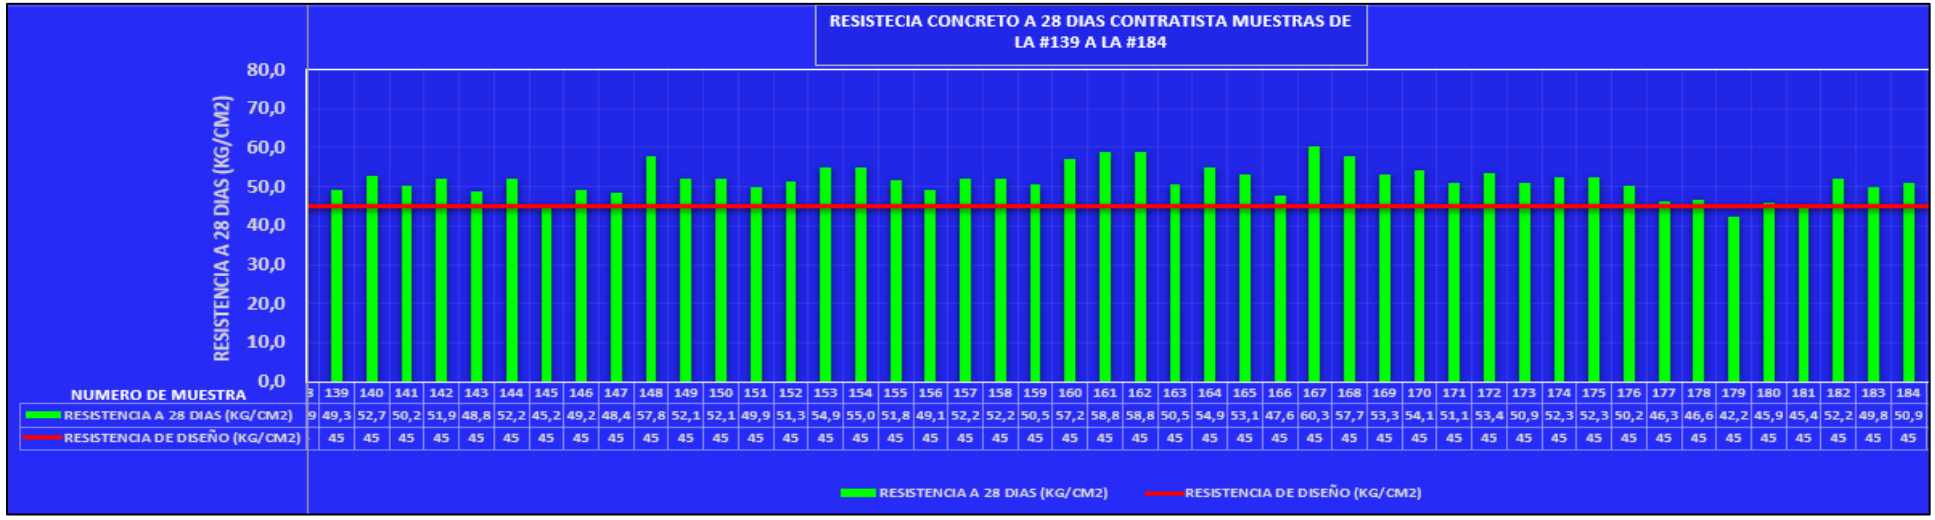
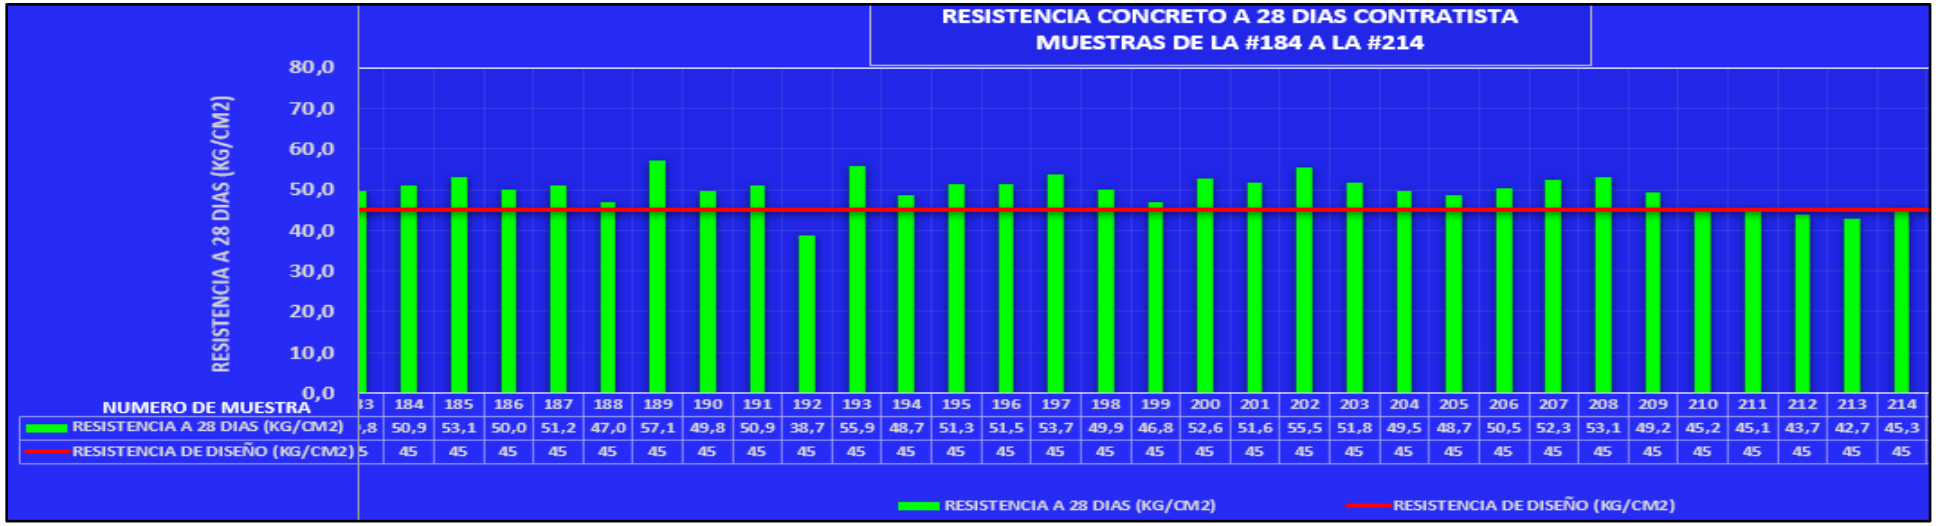
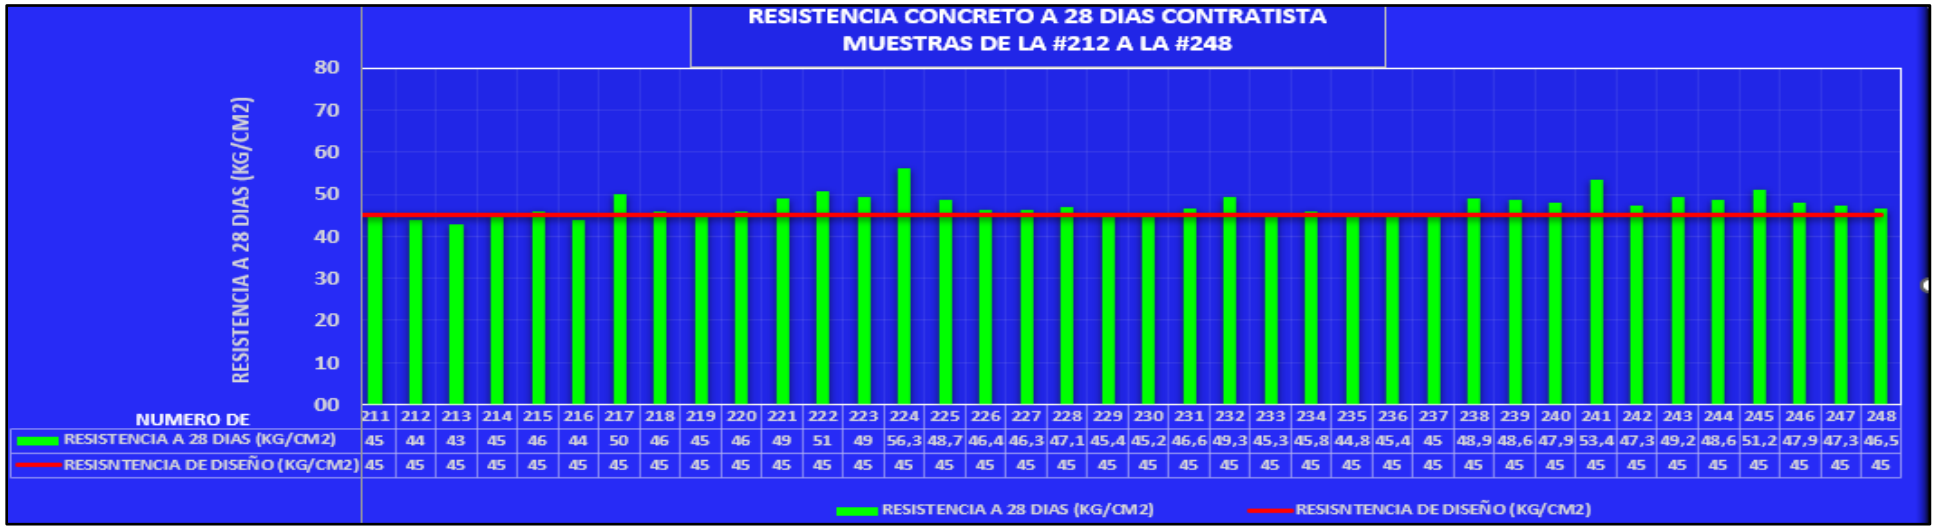
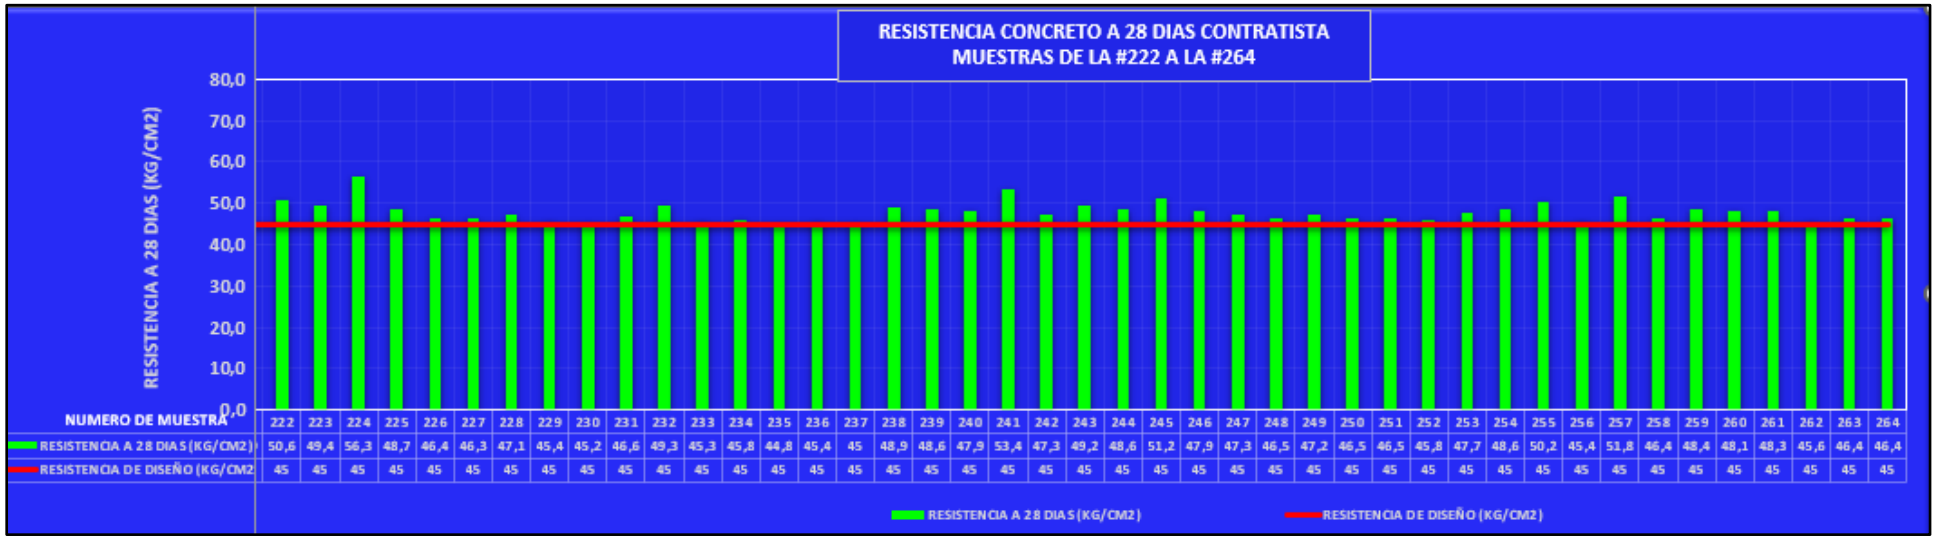
Ilustración 10. Gráficos resistencias por muestras contratista a 28 días.

CONTROL RESULTADO ENSAYO DE RESISTENCIA CONCRETO CONTRATISTA AGOSTO 2023									
DESCRIPCION DE ENSAYO	NORMA:	# MUESTRA	TIEMPO DE FALLA		RESULTADO (KG-F/CM2)	CUMPLE RESISTENCIA DE DISEÑO			OBSERVACIONES
			7 DIAS	28 DIAS		SI	EN DESARROLLO	NO	
Resistencia a la flexion concreto	INVE 414-13	249		X	47,2	X			VER INFORME EN ANEXOS
Resistencia a la flexion concreto	INVE 414-13	250		X	46,5	X			VER INFORME EN ANEXOS
Resistencia a la flexion concreto	INVE 414-13	251		X	46,5	X			VER INFORME EN ANEXOS
Resistencia a la flexion concreto	INVE 414-13	252		X	45,8	X			VER INFORME EN ANEXOS
Resistencia a la flexion concreto	INVE 414-13	253		X	47,7	X			VER INFORME EN ANEXOS
Resistencia a la flexion concreto	INVE 414-13	254		X	48,6	X			VER INFORME EN ANEXOS
Resistencia a la flexion concreto	INVE 414-13	255		X	50,2	X			VER INFORME EN ANEXOS
Resistencia a la flexion concreto	INVE 414-13	256		X	45,4	X			VER INFORME EN ANEXOS

Resistencia a la flexion concreto	INVE 414-13	257		X	51,8	X			VER INFORME EN ANEXOS
Resistencia a la flexion concreto	INVE 414-13	258		X	46,4	X			VER INFORME EN ANEXOS
Resistencia a la flexion concreto	INVE 414-13	259		X	48,4	X			VER INFORME EN ANEXOS
Resistencia a la flexion concreto	INVE 414-13	260		X	48,1	X			VER INFORME EN ANEXOS
Resistencia a la flexion concreto	INVE 414-13	261		X	48,3	X			VER INFORME EN ANEXOS
Resistencia a la flexion concreto	INVE 414-13	262		X	45,6	X			VER INFORME EN ANEXOS
Resistencia a la flexion concreto	INVE 414-13	263		X	46,4	X			VER INFORME EN ANEXOS
Resistencia a la flexion concreto	INVE 414-13	264		X	46,4	X			VER INFORME EN ANEXOS
Resistencia a la flexion concreto	INVE 414-13	265	X		29,4		X		VER INFORME EN ANEXOS
Resistencia a la flexion concreto	INVE 414-13	266	X		27,6		X		VER INFORME EN ANEXOS
Resistencia a la flexion concreto	INVE 414-13	267	X		31,2		X		VER INFORME EN ANEXOS

Resistencia a la flexion concreto	INVE 414-13	268	X		28,7		X		VER INFORME EN ANEXOS
Resistencia a la flexion concreto	INVE 414-13	269	X		28,5		X		VER INFORME EN ANEXOS

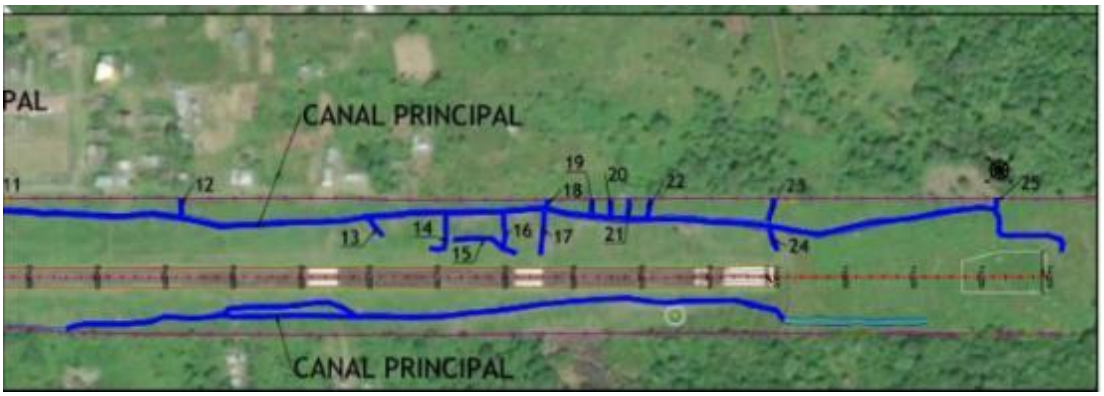
Registro No. 07. Plano canales laterales trasversal. THR-05

Por otra parte, se ha identificaron una serie de entregas en sentido W-E, de varios ramales de entrega al canal lateral izquierdo provenientes de la zona urbana que conectan al canal lateral de la pista mediante estructuras colectoras tipo box a lo largo del recorrido del mismo desde la THR-23 hacia La THR-05. Cada 150 a 200 metros se presenta una estructura tipo Box Culvert estas estructuras de encole y descole.

Además de las estructuras anteriormente mencionadas se ha identificado conexiones mediante tramos de tuberías que vierten aguas residuales al mismo por parte de las comunidades aledañas al costado oeste de la pista. Se ha procedido mediante comunicados a presentar la información a la Administración Municipal acerca de la novedad.

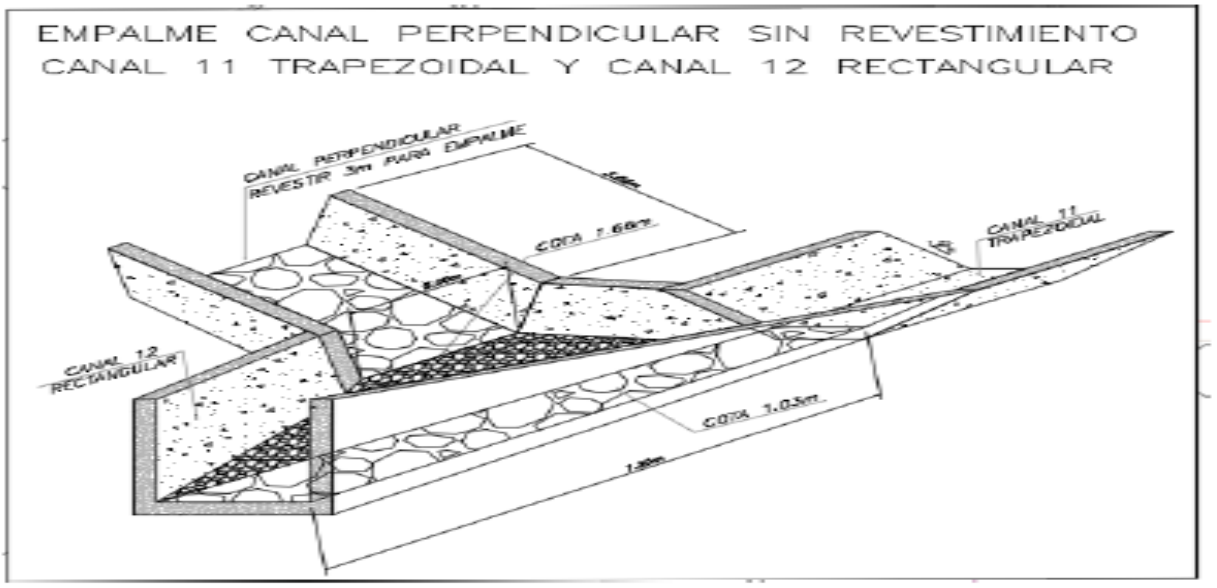
Por otro lado, los canales menores transversales existentes en las FS de la pista deben rellenarse; se conservará el canal norte de la plataforma y se mantendrá con actividades de limpieza cotidiana y se empalmará con el canal lateral izquierdo debido al cambio en su sección mediante transiciones.

Para los canales existentes en la plataforma, antes de las descargas se propone su revestido en los últimos 3 m con sección trapezoidal.

Se propone la proyección de aletas entre los canales 11 trapezoidal – canal 12 rectangular al igual que adicionar mampostería en piedra para homogenizar los fondos y evitar la erosión. Ver esquema.
