NOMBRE DEL COMITÉ O DE LA REUNIÓN: ACOMPAÑAMIENTO A LA GOBERNACION DEL QUINDIO VISITA VIA CALARCA-PLANADAS -LAS AURAS

LUGAR: VIA CALARCA-PLANADAS -LAS AURAS

AGENDA O PUNTOS PARA DESARROLLAR:
1. REVISAR EL ESTADO DE LA VIA CALARCA -PLANADAS-LAS AURAS

FORMATO	Código: F-INF-16
QUINDIO	Registro de visita	Versión: 08 Fecha: 15/02/2022
		Página 1 de 3

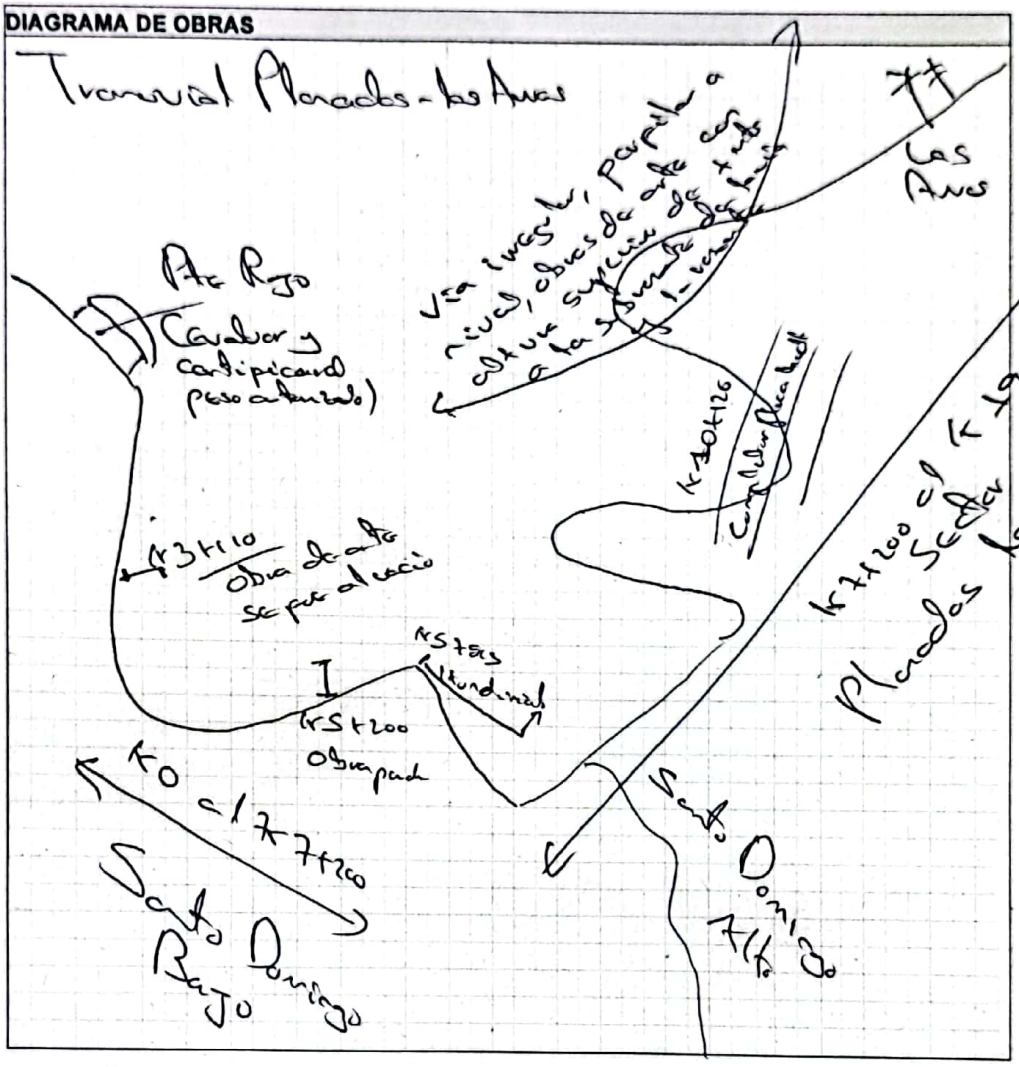
DIAGRAMA DE OBRAS

K0 al K 7+200 (asfalto en mal estado - hundimiento y 2 obras de arte que se fueron al rio)
K 7+200 al K 10+00 (afirmado, recuperar)
K 10+126 al K 17+600 (recuperar vía, perfilar)
K 18+00 al K 19+00 (recuperar Vía)

* Se inicia el tramo vial desde puente Rojo a al sector la Bodega (K 19+100) pasando por las antenas repetidoras.
* Necesidad de perfilar la mayoria de la longitud del tramo vial, nuevas obras de arte, nivelar la altura.

TIPO	UNIDAD	LONGITUD /CANTIDAD	ANCHO	ESPESOR	ALTURA
Obra arte principal	1	8 mts	3 ts	(Sector Sta Lucia)	
Obra arte principal	1	13 mts	3 mts	(Sector Sta Lucia)	
Placa huella	1	200 mt	5.20	(K 10+126)	
Perfilar la via	- . -	K 10+126 al K 19+00			
(la vereda de la via, se encuentra a una altura inferior entre 50 a un metro, porque se lavo el material de la via)
