INFORME DE VISITA DE MANTENIMIENTO PREVENTIVO EN LA LOCALIDAD COMUNIDAD DE CHETE (TIMBIQUÍ - CAUCA)

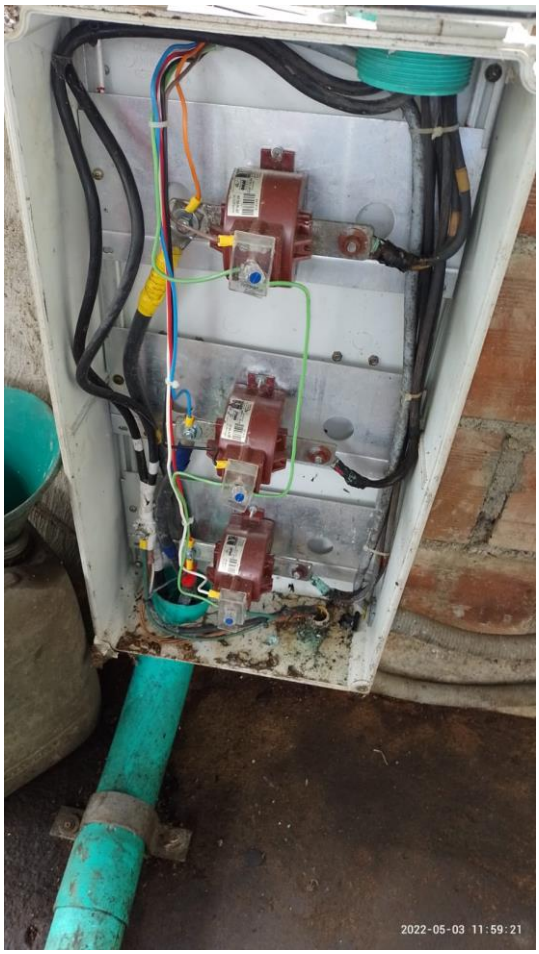
Imagen No 5 Gabinete de TC´s

En la localidad se encuentran instalados 3 transformadores de medida de corriente en baja tensión a continuación relacionamos las características y placas de los transformadores de medida

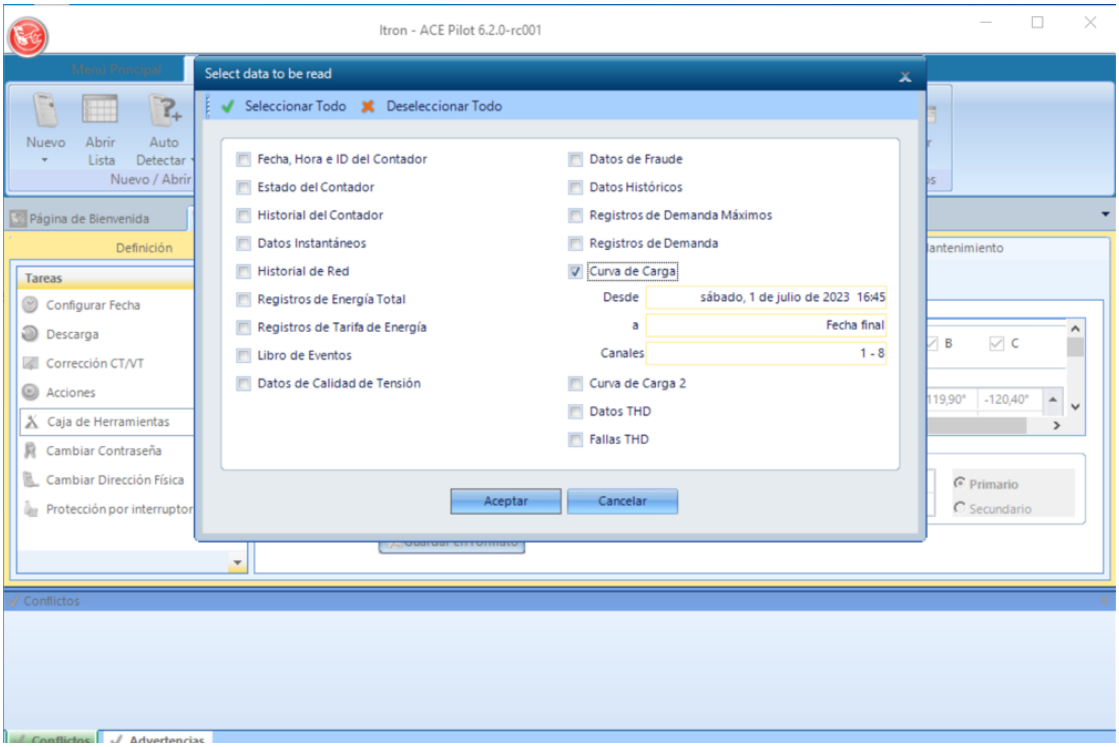
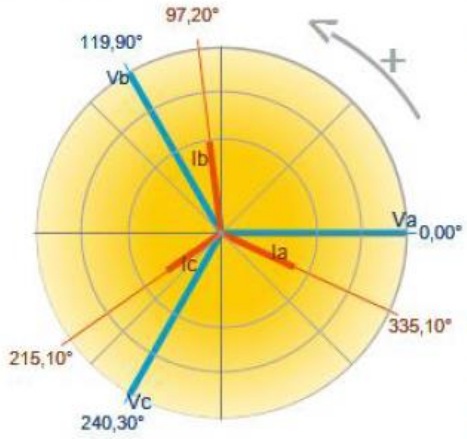
Imagen # 7 Rack de comunicaciones

Se realizaron pruebas de descarga local de datos con el software propietario del medidor ACE PILOT desde el conversor TCP-IP con resultados exitosos. a continuación, presentamos las imágenes de la prueba realizada
