INFORME DE VISITA DE MANTENIMIENTO EN LA LOCALIDAD DE SAN JOSE – EL CHARCO (NARIÑO)

Realizar la visita técnica a la localidad de San Jose – El Charco Nariño con el fin de revisar el sistema de telemedida y descargar los consumos acumulados en el medidor para el año actual.

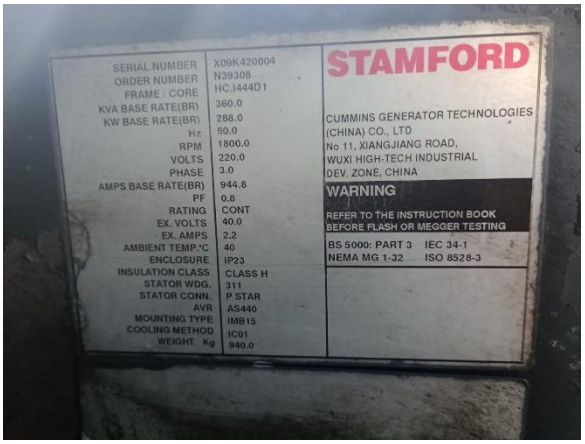
Imagen No 2 instalación física planta de generación

En la planta de generación de San Jose se encuentra instalado actualmente 1 generador a Diesel sobre el que relacionamos las características en el cuadro No 1. Este generador se encuentra en funcionamiento sin embargo al momento del mantenimiento no hay combustible para encender la planta

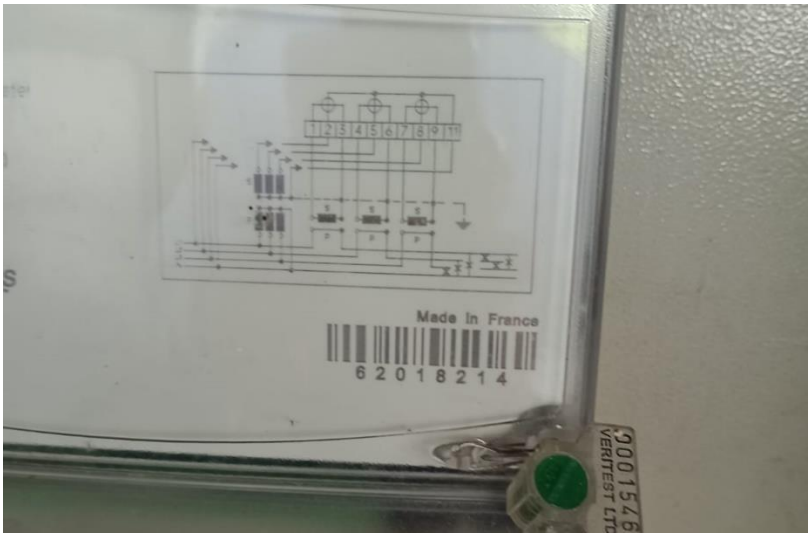
Imagen No 3 Serial Medidor de energía

Se encontró una medida semidirecta con un medidor Itron SL7000. Identificado con numero serial: 62018214.

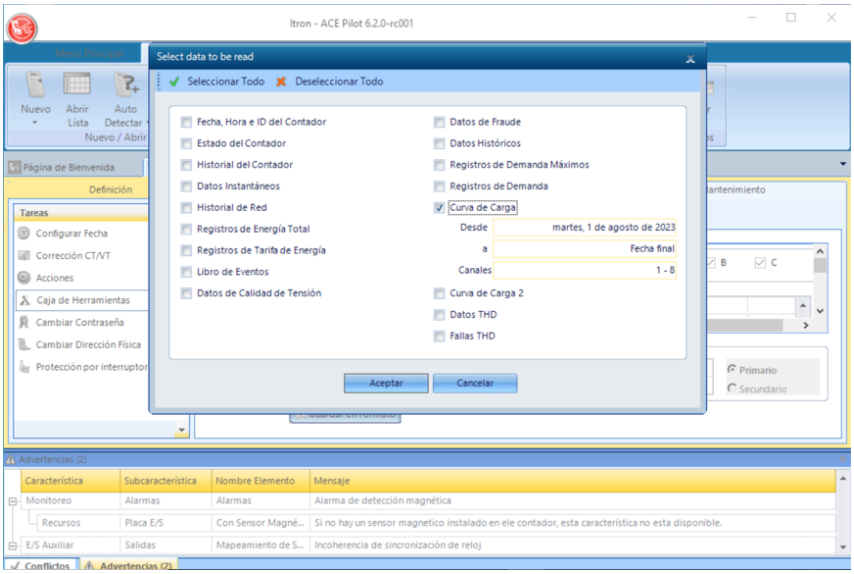
Imagen No 7 comunicación medidor

Después de verificados los equipos energizados se realizó un aprueba de comunicación local conectando el PC al conversor Moxa y realizando la interrogación exitosa del medidor desde este equipo y se descaro la información almacenada en la memoria del medidor.
