PROCESO GESTION DE BIENES Y SERVICIOS
FORMATO CALIFICACION TECNICA DE INMUEBLES

PROPONENTE:	FUNDACION PARA LA ASISTENCIA DE LA NIÑEZ ABANDONADA-FANA	**No. DE PROCESO:**	SDIS-DTO-092-001	**CAPACIDAD MÍNIMA DEL PLIEGO: 210**	ZONA 3 OPCION 1	**PROYECTO:**	1096 - DESARROLLO INTEGRAL DESDE LA GESTACION HASTA LA ADOLESCENCIA
FECHA DE DILIGENCIAMIENTO:	27/02/2020	**LOCALIDAD:**	11-SUBA	**BARRIO:**	009226 - SALITRE SUBA	**UPZ:**	27-SUBA
DIRECCIÓN:	KR 96 156B 18 / CL 156 92 88			**CHIP:**	AAA0134NNLW - AAA0134NNKL	**SECTOR CATASTRAL:**	009226 01 05 000 00000 009226 01 04 000 00000
TELÉFONO:	6 806000 EXT 2 - 3185226319	**NOMBRE DEL PREDIO**	JARDIN INFANTIL COFINANCIADO FANA	**USO ACTUAL:**	JARDIN INFANTIL	**MATRICULA INMOBILIARIA:**	050N 20010995/ 50N-265961

13.1. FECHA ELABORACIÓN:	27/02/2020	13.2. NOMBRE PREDIO O PROYECTO:	JARDIN INFANTIL COFINANCIADO FANA
13.3 LOCALIDAD	11-SUBA	13.4. CHIP	AAA0134NNLW - AAA0134NNKL

PARTE IX I4. LEVANTAMIENTO ARQUITECTÓNICO			
14.1. FECHA ELABORACIÓN:	27/02/2020	**14.2. NOMBRE PREDIO O PROYECTO:**	**JARDIN INFANTIL COFINANCIADO FANA**
14.3. LOCALIDAD	11-SUBA	**14.4. CHIP**	AAA0134NNLW - AAA0134NNKL

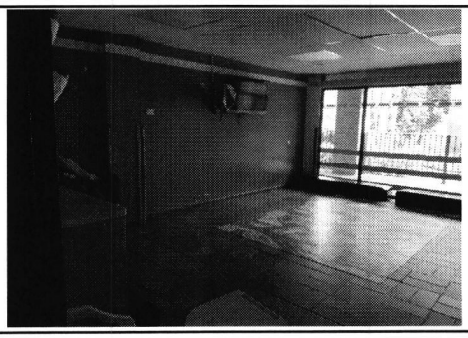
DESCRIPCIÓN: Aula

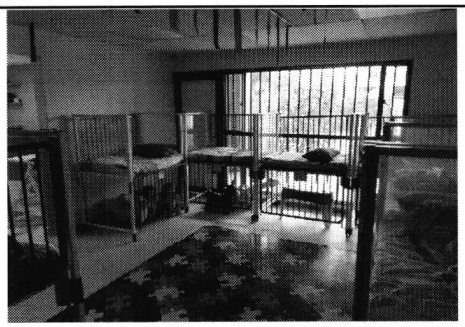
DESCRIPCIÓN: Aula

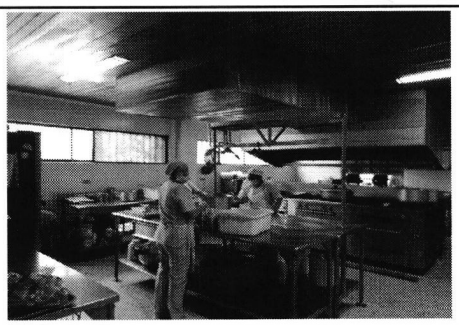
DESCRIPCIÓN: Cocina

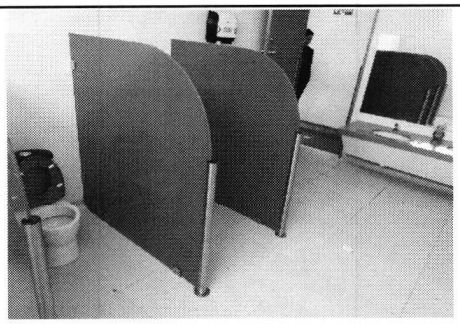
DESCRIPCIÓN: Bateria baños

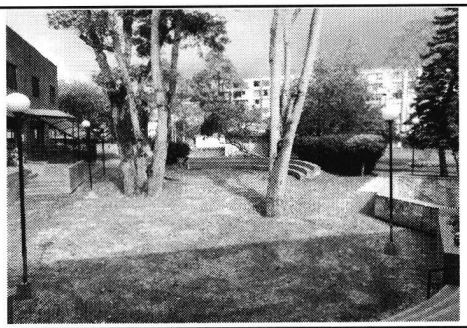
DESCRIPCIÓN: Zona Verde
