PROCESO GESTION DE BIENES Y SERVICIOS
FORMATO CALIFICACION TECNICA DE INMUEBLES
(COMPONENTE URBANISTICO E INFRAESTRUCTURA)

IDENTIFICACION	
PROYECTO :	PRIMERA INFANCIA
PROCESO COMPETITIVO:	
NOMBRE PROPONENTE	
DIRECCION DEL PREDIO

Nombre:	Jardin Infantil Cofinanciado Tuna Alta Otero				
Dirección:	CARREA 90 No. 147C-32				
Localidad:	SUBA	Fecha Visita:	28	2	2.020

Nombre:	Jardin Infantil Cofinanciado Dulce Maria				
Dirección:	TV 127C No. 139B-48				
Localidad:	SUBA	Fecha Visita:	28	2	2.020

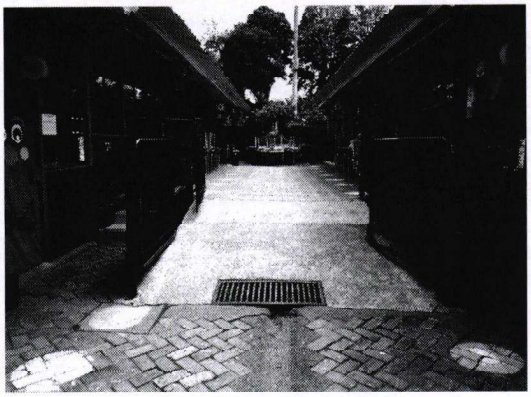
RAMPA

Poseen pasamanos a altura de 60cm. debe ir a 70cm a 90cm.		
			37	Todos los espacios de circulacion que presenten cambios de nivel superiores a 0.10 m, cuentan con bordillos	NO	X
			38	Las ventanas de este espacio cuena con vidrios en buen estado: completos, sin roturas, ni vencimientos y asegurados firmemente al marco que los soporta	SI	X
