13.1. FECHA ELABORACIÓN:	FEBRERO 27 DE 2020	**13.2. NOMBRE PREDIO O PROYECTO:**	**J.I.C PIEDRA VERDE CELESTIN FREINET**
13.3 LOCALIDAD	11-SUBA	**13.4. CHIP**	**AAA0159LMMSAAA0164NNWW**

PARTE IX I4. LEVANTAMIENTO ARQUITECTÓNICO			
14.1. FECHA ELABORACIÓN:	FEBRERO 27 DE 2020	**14.2. NOMBRE PREDIO O PROYECTO:**	**J.I.C PIEDRA VERDE CELESTIN FREINET**
14.3. LOCALIDAD	11-SUBA	**14.4. CHIP**	AAA0159LMMS/ AAA0164NNWW

PROCESO GESTION DE BIENES Y SERVICIOS
FORMATO CALIFICACION TECNICA DE INMUEBLES
(COMPONENTE URBANISTICO E INFRAESTRUCTURA)

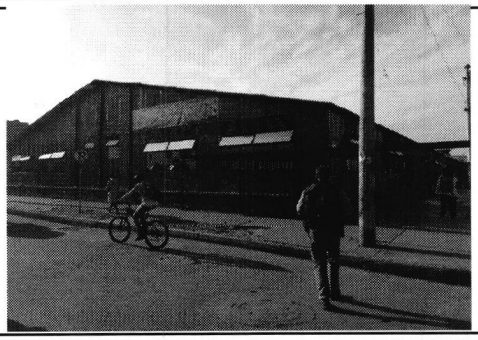
DESCRIPCIÓN: Fachada

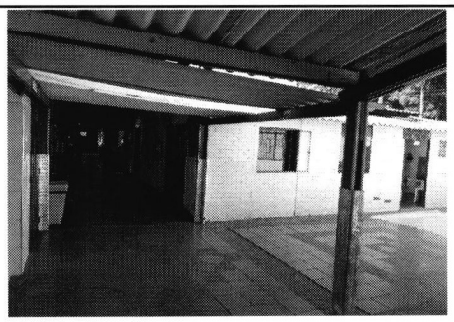
DESCRIPCIÓN; Area Libre

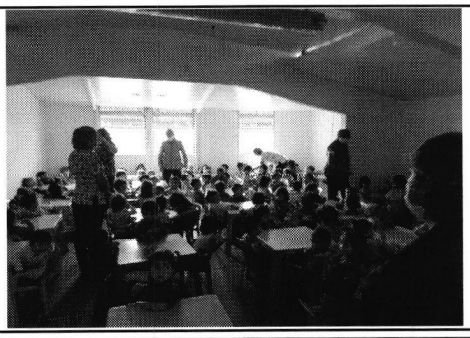
DESCRIPCIÓN: Aula

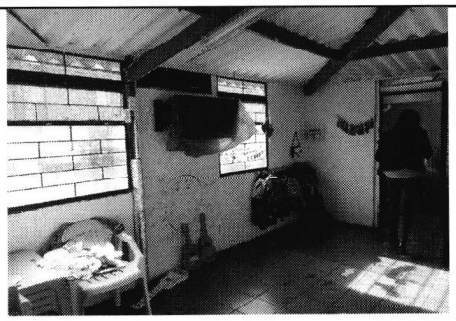
DESCRIPCIÓN: Aula

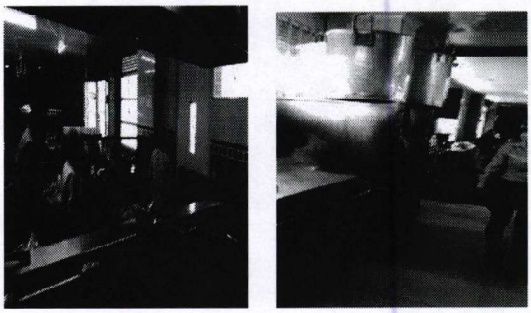
COCINA EN OTRA SEDE
