SECRETARIA DISTRITAL DE INTEGRACION SOCIAL
DIRECCION DE GESTION CORPORATIVA
SUBDIRECCION DE PLANTAS FISICAS

PROCESO GESTION DE BIENES Y SERVICIOS
FORMATO CALIFICACION TECNICA DE INMUEBLES
(COMPONENTE URBANISTICO E INFRAESTRUCTURA)

Nombre:	JARDIN INFANTIL MAMA CANGURO				
Dirección:	CALLE 89 Bis N. 89 A 67				
Localidad:	ENGATIVA	Fecha Visita:	29	2	2020

PROPONENTE:	CORPORACION PARA EL DESARROLLO INTEGRAL HUMANO CORDIN	**No. DE PROCESO:**	SDIS-DTO-092-001	**CAPACIDAD MÍNIMA DEL PLIEGO: 107**	**ZONA 7 OPCION 1**	**PROYECTO:**	1096 - DESARROLLO INTEGRAL DESDE LA GESTACION HASTA LA ADOLESCENCIA
FECHA DE DILIGENCIAMIENTO:	28/02/2020	**LOCALIDAD:**	10 - ENGATIVA	**BARRIO:**	005679 - SAN ANTONIO ENGATIVA	**UPZ:**	73 - GARCES NAVAS
DIRECCIÓN:	CL 70 109 A 05			**CHIP:**	AAA0152AYAF	**SECTOR CATASTRAL:**	005679 05 15 000 00000
TELÉFONO:	4101354	**NOMBRE DEL PREDIO**	J.I.COFINANCIADO ANTON PIRULERO	**USO ACTUAL:**	JARDIN INFANTIL	**MATRICULA INMOBILIARIA:**	050 C 01024406

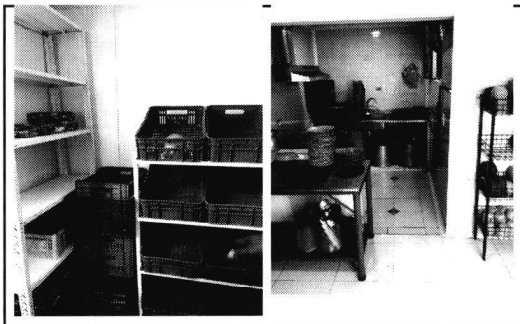
DESCRIPCIÓN DESPENSA / COCINA

213	La Despensa cuenta con sifòn y rejilla para la evacuaciòn de residuos liquidos en el piso (*"RESOLUCIÓN 2674 DE 2013 Artículo 7°*)	SI	X		
			El desague se encuentra dentro del área de cocina. MEJORAR EL SISTEMA DE DESAGUE.					
			214	Los acabados de piso en Despensa son en baldosa o epoxicos industriales y se encuentran en buen estado, sin fracturas ni vencimientos y debidamente emboquillados *(RESOLUCIÓN 2674 DE 2013 Artículo 7°)*	SI	X		
			215	Los acabados de muros de Despensa son en baldosa o pintura epoxica permitiendo la facil limpieza y desinfección, los muros de la despensa no pueden en ladrillo a la vista. *(RESOLUCIÓN 2674 DE 2013 - Artículo 7°)*	SI	X		
			216	El acabado de cielo raso de Despensa cuenta con un acabado que permita la facil limpieza y desinfeccion., el cielo raso o techo falso no puede ser en madera.*(RESOLUCIÓN 2674 DE 2013 - Artículo 7°)*	SI	X		
			217	La Despensa cuentan con media caña en las uniones piso-muro, muro-muro y muro - techo. (RESOLUCIÓN 2674 DE 2013)	SI	X

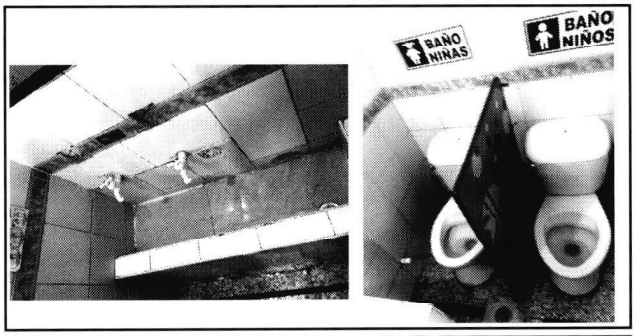
DESCRIPCIÓN BAÑOS

133	El piso del baño es de un solo nivel, sin peldaños de ningun tipo cerca al sanitario para evitar accidentes de caida en los niños y niñas	SI	X		
134	Cuenta con media cañas,	NO		X
