ALCALDÍA MAYOR DE BOGOTÁ D.C. SECRETARÍA DE INTEGRACIÓN SOCIAL	SECRETARIA DISTRITAL DE INTEGRACION SOCIAL DIRECCION DE GESTION CORPORATIVA SUBDIRECCION DE PLANTAS FISICAS PROCESO GESTION DE BIENES Y SERVICIOS FORMATO CALIFICACION TECNICA DE INMUEBLES	IDENTIFICACION	
		PROYECTO :	7080 - DESARROLLO INTEGRAL DESDE LA GESTACION HASTA LA ADOLESCENCIA
		PROCESO COMPETITIVO:	SDIS-DTO-092-001
		NOMBRE PROPONENTE	FUNDACION CELESTIN FREINET
		DIRECCION DEL PREDIO	KR 101 A 132 B 03 / KR 101 A 132 B 09

13.1. FECHA ELABORACIÓN:	FEBRERO 29 DE 2020	**13.2. NOMBRE PREDIO O PROYECTO:**	**J.I.C CELESTIN FREINET AURES**
13.3 LOCALIDAD	11-SUBA	**13.4. CHIP**	**AAA0136MUTO /AAA0136MXBS**

PROCESO GESTION DE BIENES Y SERVICIOS
FORMATO CALIFICACION TECNICA DE INMUEBLES
(COMPONENTE URBANISTICO E INFRAESTRUCTURA)

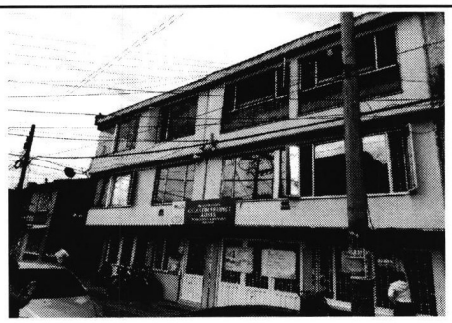
DESCRIPCIÓN: Fachada

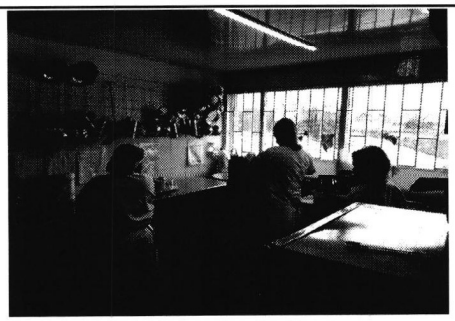
DESCRIPCIÓN; Área de juegos

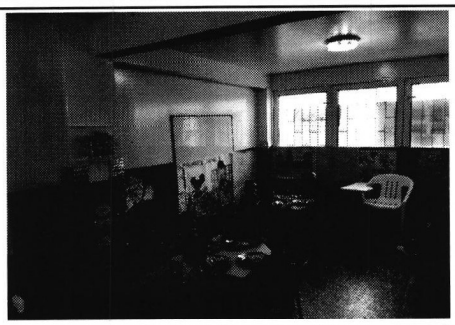
DESCRIPCIÓN: Comedor
