PROCESO GESTION DE BIENES Y SERVICIOS
FORMATO CALIFICACION TECNICA DE INMUEBLES

1. OBJETIVO: Verificar la infraestructura ofertada por el proponente , mediante una visita de inspección ocular a la edificación y determinar si es APTA o NO para prestar los servicios que ofrece la Secretaría Distrital de Integración Social.

PROPONENTE:	FUNDACION CELESTIN FREINET	**No. DE PROCESO:**	SDIS-DTO-092-001	**CAPACIDAD MÍNIMA DEL PLIEGO: 190**	ZONA 4 OPCION 3	**PROYECTO:**	1096 - DESARROLLO INTEGRAL DESDE LA GESTACION HASTA LA ADOLESCENCIA
FECHA DE DILIGENCIAMIENTO:	29/02/2020	**LOCALIDAD:**	11-SUBA	**BARRIO:**	009202-EL RINCON	**UPZ:**	28-EL RINCON
DIRECCIÓN:	CL 128 B BIS A 91 93			**CHIP:**	AAA0129AXXS	**SECTOR CATASTRAL:**	009202 20 18 00000000
TELÉFONO:	6906600 EXT 104, 312 6833255, 313 3270469	**NOMBRE DEL PREDIO**	J.I.C CELESTIN FREINET RINCON	**USO ACTUAL:**	JARDIN INFANTIL	**MATRICULA INMOBILIARIA:**	050N 00302359

13.1. FECHA ELABORACIÓN:	29/02/2020	**13.2. NOMBRE PREDIO O PROYECTO:**	**J.I.C CELESTIN FREINET RINCON**
13.3 LOCALIDAD	11-SUBA	**13.4. CHIP**	**AAA0129AXXS**

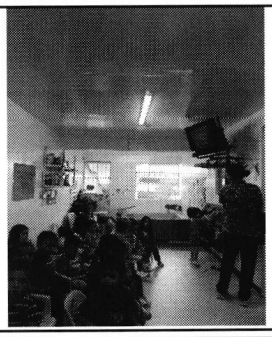
DESCRIPCIÓN: Aula

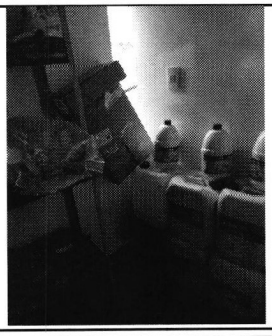
DESCRIPCIÓN: Elementos de aseo

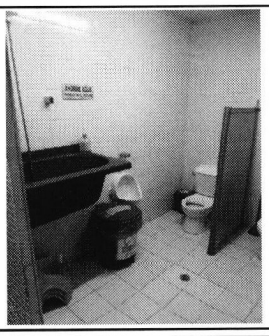
DESCRIPCIÓN: Baño

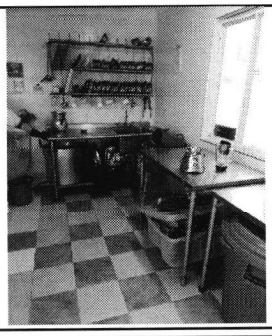
DESCRIPCIÓN: Cocina

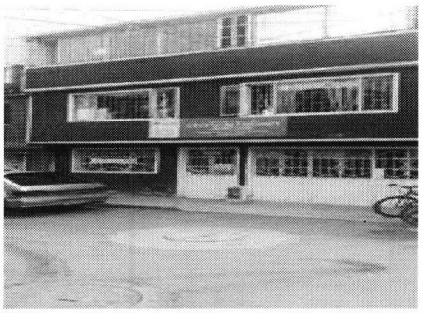
FACHADA

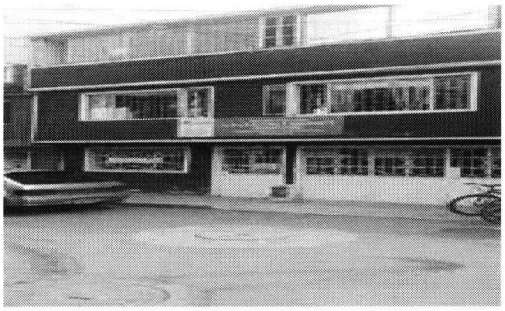
FACHADA

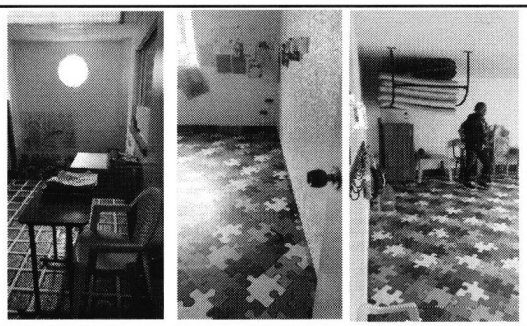
DESCRIPCIÓN: Aulas
