PROCESO GESTION DE BIENES Y SERVICIOS
FORMATO CALIFICACION TECNICA DE INMUEBLES
(COMPONENTE URBANISTICO E INFRAESTRUCTURA)

IDENTIFICACION	
PROYECTO :	PRIMERA INFANCIA
PROCESO COMPETITIVO:	
NOMBRE PROPONENTE	
DIRECCION DEL PREDIO

Nombre:	JARDIN INFANTIL JORDAN				
Dirección:	CALLE 20C # 107 - 53				
Localidad:	FONTIBON	Fecha Visita:	27	2	2020

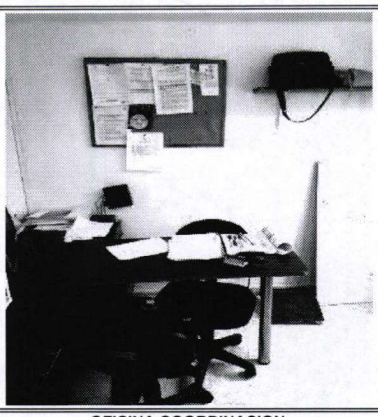
OFICINA COORDINACION

95	El espacio destinado para la oficina de coordinación cuenta con acabados de pisos en buen estado y es antideslizante *(Ley 9 de 1979 ARTICULO 193.*	NO	X		
				SE RECOMIENDA LA INSTALACION DE CINTAS ANTIDESLIZANTES.				
			96	El espacio destinado para la oficina de coordinacion cuenta con acabados de muros en buen estado estucado y pintado, libres de humedad	NO		X	
				ACABADO PINTURA SOBRE PAÑETE (SIN ESTUCO).				
			97	El espacio destinado para la oficina de coordinacion cuenta con acabados de techo o cielo raso en buen estado libres de humedad	NO	X		
			98	El espacio destinado para la oficina de coordinacion cuenta con adecuada ventilacion natural o artificial	SI	X		
			99	las conexiones electricas se encuentran en buen estado y no estan expuestas generando reisgos elecricos a los funcionarios	SI	X		
			100	Los sistemas de iluminacion son ahorradores tipo led	NO		X	
				SE RECOMIENDA CAMBIAR TUBOS T8 POR TIPO LED.

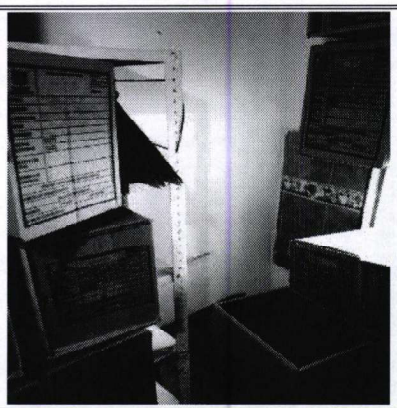
ARCHIVO

6,1,8	Archivo	109	El espacio destinado para Archivo cuenta con acabados de pisos en buen estado y es antideslizante	NO	X		
				cintas.				
			110	El espacio destinado para Archivo cuenta con acabados de muros en buen estado estucado y pintado, libres de humedad	NO	X		
			111	El espacio destinado para Archivo cuenta con acabados de techo o cielo raso en buen estado libres de humedad	NO	X		
			112	El espacio destinado para Archivo cuenta con adecuada ventilacion natural o artificial	SI	X		
			113	las conexiones electricas se encuentran en buen estado y no estan expuestas generando reisgos elecricos a los funcionarios	SI	X
