PROCESO GESTION DE BIENES Y SERVICIOS
FORMATO CALIFICACION TECNICA DE INMUEBLES
(COMPONENTE URBANISTICO E INFRAESTRUCTURA)

5.1. ASPECTOS GENERALES - OBSERVACIONES DEL ESTADO ACTUAL DE LA EDIFICACION

Nombre:	Jardin cofinanciado Evasol				
Dirección:	Calle 36 I Sur 1 este - 49				
Localidad:	San Cristobal	Fecha Visita:	5	3	20

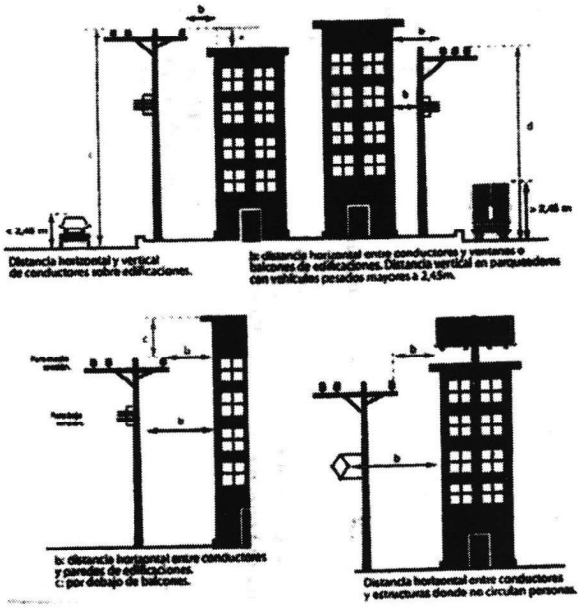
De acuerdo con la norma CODENSA LA-007, (distancias mínimas horizontales y verticales en redes 34.5-13.2-11.4Kv) se debe cumplir con las distancias mínimas de separación entre el punto activo de la red y la edificación de 2.3m, en este caso cumple con la distancia.

Actualmente el predio tiene las siguientes distancias:

a= N/A
b= 5m
c= N/A
d= 8m

Con estas distancias se asegura que para el predio en mención con la red que colinda NO REPRESENTA riesgo eléctrico para la disposición actual. Sin embargo, se debe tener en cuenta lo que menciona la matriz de riesgos y los hallazgos encontrados en sitio.
