FORMATO TÉCNICO DE VISITA Y/O VERIFICACIÓN-
CONTROL URBANÍSTICO
ALCALDIA LOCAL DE PUENTE ARANDA

Formato técnico de visita y/o verificación- control urbanístico		**INFORME TÉCNICO IT - XXX**	
DATOS GENERALES			
FECHA DE VISITA	MARZO 22 2024	No. PRELIMINAR	**10792**
OBJETO DE LA VISITA	**VISITA OCULAR DE INSPECCION, VIGILANCIA Y CONTROL**	No. ACTUACIÓN ADMINISTRATIVA	----------
DIRECCIÓN DEL INMUEBLE	**CARRERA 40 B N° 19 – 23 SUR**	CHIP	**AAA0218KDTO**
NOMBRE DE LA PERSONA QUE ATIENDE	----------	No. IDENTIFICACIÓN	----------
NOMBRE DEL PROPIETARIO DEL INMUEBLE	----------	No. IDENTIFICACIÓN	----------
DIRECCIÓN DE NOTIFICACION	**CARRERA 40 B N° 19 – 23 SUR**	TELÉFONO	----------

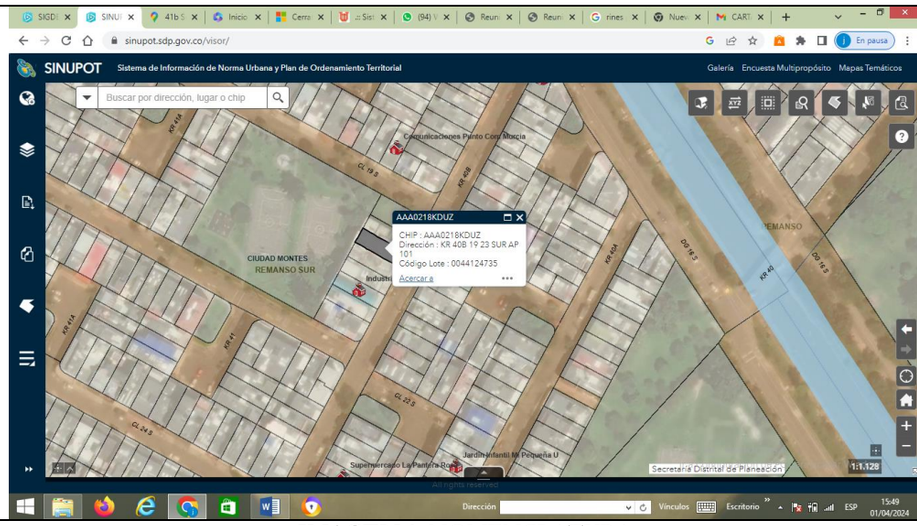
1. SE EVIDENCIA QUE SE TRATA DE UN PREDIO MEDIANERO TOTALMENTE TERMINADO Y CONSOLIDADO EN 4 PISOS EN EL MOMENTO DE LA VISITA COMO LO MUESTRA EL REGISTRO FOTOGRAFICO.
2. EL AREA DE ANTEJARDIN SE ENCUENTRA CONSTRUIDO EN SU TOTALIDAD EN 1 PISO GENERANDO UNA INFRACCION URBANISTICA DE 24,5 M2.
3. EL 4 PISO FUE CONSTRUIDO EN EL AÑO 2014 CAMBIANDO LA VOLUMETRIA DE 3 PISOS A 4 PISOS SIN LICENCIA DE CONSTRUCCION APROBADA PARA EL PREDIO.
