Formato técnico de visita y/o verificación- control urbanístico		**INFORME TÉCNICO PG-057 - 2024**	
DATOS GENERALES			
FECHA DE VISITA	29 de febrero de 2024	EXPEDIENTE No.	**2022574490100852E**
OBJETO DE LA VISITA	VISITA TÉCNICA VERIFICACIÓN DE OBRAS INSPECCIÓN DE POLICÍA 7D.		
DIRECCIÓN DEL INMUEBLE	**CARRERA 92 No. 74 – 46 Sur**	CHIP	
NOMBRE PERSONA QUE ATIENDE	ELZA ROJAS TRUJILLO	IDENTIFICACIÓN	
PROPIETARIO DEL INMUEBLE	CONJUNTO RESIDENCIAL OKAPI 1	IDENTIFICACIÓN	
DIRECCIÓN DE NOTIFICACIÓN	**CARRERA 92 No. 74 – 46 Sur**	TELÉFONO

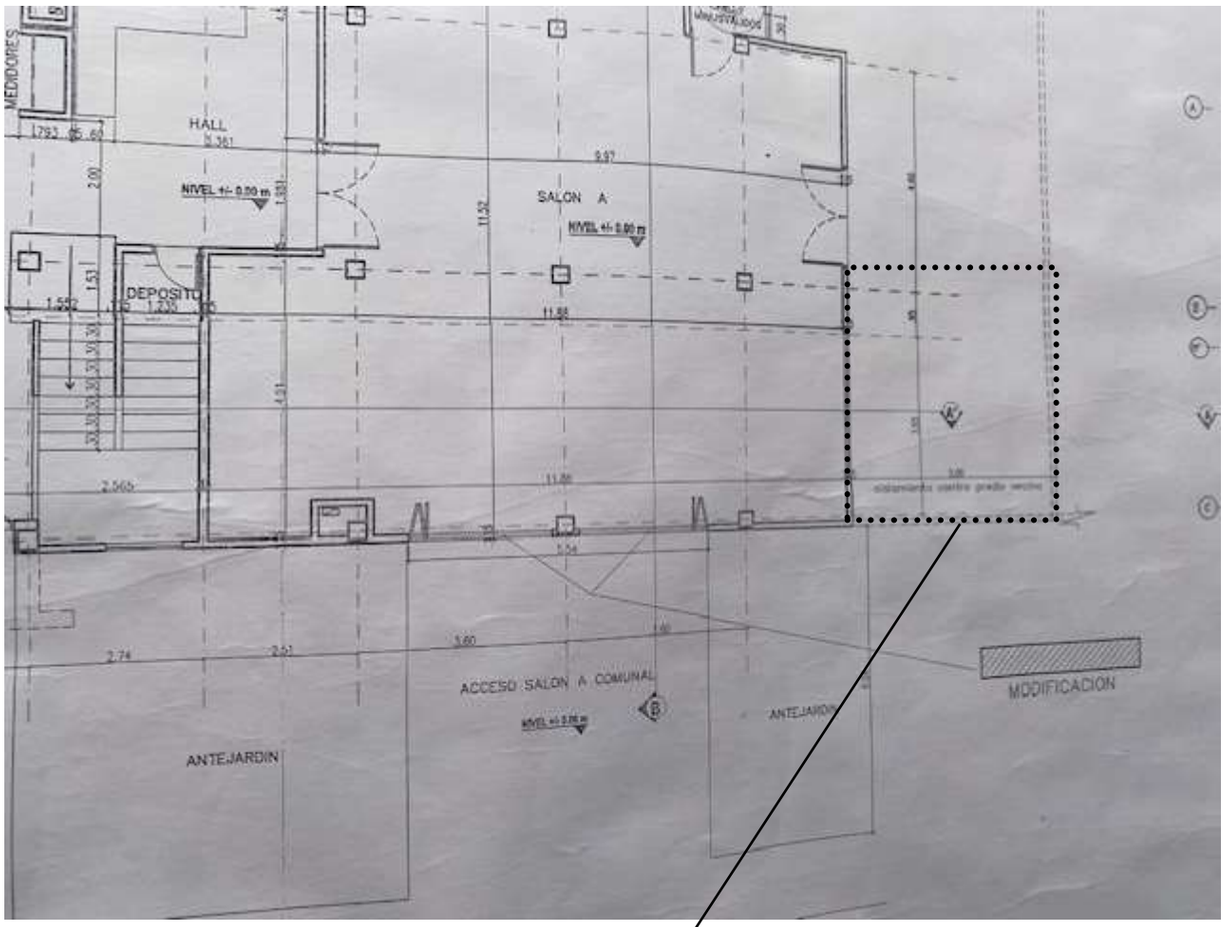
IMAGEN 2:

En el momento de la visita no se observa obra reciente o en proceso. De acuerdo con lo enunciado en informe de 11 de junio de 2022, folio 3 adverso donde se informa de modificación de fachada. Se encontró que la licencia de construcción No. LC 15 – 4 – 0094. Autorizo la modificación en fachada principal y se encontró que la instalación de la puerta si se ajusta a lo autorizado en la licencia de construcción. Sin embargo, el uso de suelo que se encontró en la visita corresponde a comercio y servicios básicos, existe un supermercado (Merca Centro) que está funcionando en el salón comunal denominado con la letra A. igualmente se observa que sobre la zona de Aislamiento lateral que según planos es de 5m se construyó un local comercial en un piso en un área de 9mX5m= 45m2. Con cubierta en teja plástica que instalo tipo domo, muro en ladrillo, donde funciona Gelatos Coffee frutería – heladería.

Como conclusión se ha cambio el uso autorizado en la licencia de construcción de salón comunal a comercio y servicios básicos, en un área de 12mX 9m= 108m2. Adicionalmente se construyó un local no autorizado en 45m2 sobre aislamiento lateral ubicado en costado occidental en la parte del frente del predio sobre la carrera 92 sur.
