Formato técnico de visita y/o verificación- control urbanístico		**INFORME TÉCNICO PG - 076 - 2024**	
DATOS GENERALES			
FECHA DE VISITA	13 de marzo de 2024	EXPEDIENTE No.	**2023574490101058E**
OBJETO DE LA VISITA	VISITA TÉCNICA VERIFICACIÓN DE OBRAS INSPECCIÓN DE POLICÍA 7D.		
DIRECCIÓN DEL INMUEBLE	**CARRERA 69 A No. 57 B- 93 Sur**	CHIP	AAA0050ROMS
NOMBRE PERSONA QUE ATIENDE	NO ATENDIERON	IDENTIFICACIÓN	
PROPIETARIO DEL INMUEBLE	PLINIO ROJAS GALAN MARIA CRISTINA FUENTES PARRA	IDENTIFICACIÓN	19.312.851 51.561.668
DIRECCIÓN DE NOTIFICACIÓN	**CARRERA 69 A No. 57 B- 93 Sur**	TELÉFONO

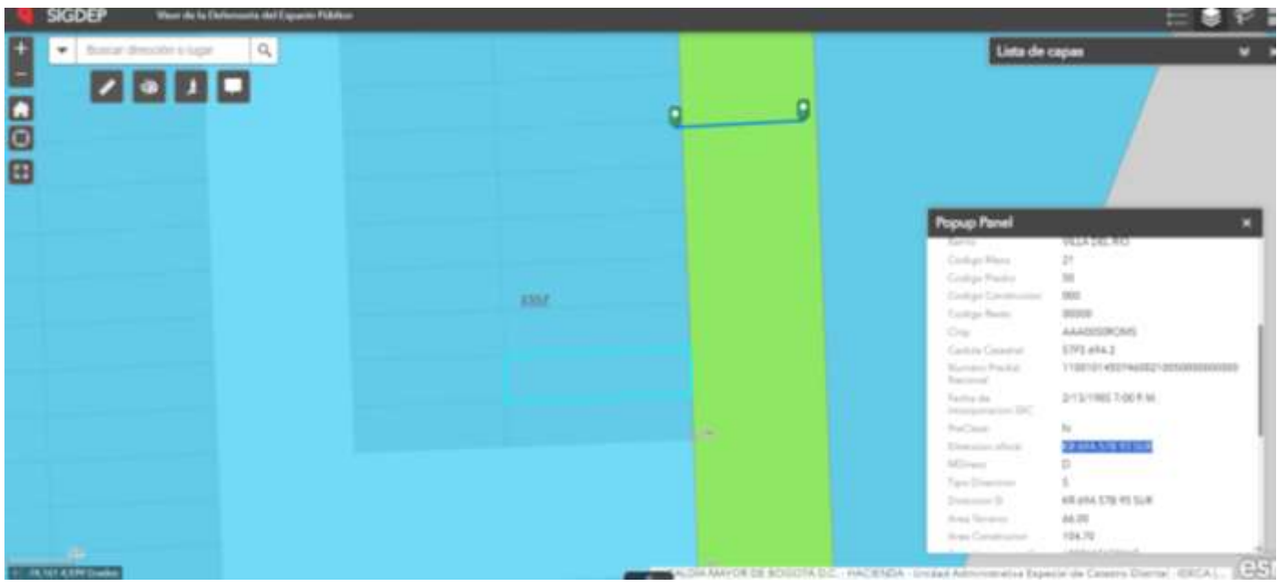
IMAGEN 1: FACHADA.

PERSPECTIVA ACTUAL DEL PREDIO OBJETO DE VERIFICACION

Una vez en el lugar de la visita se observa un predio de cuatro pisos, ubicado en el barrio Villa del Rio, en la Carrera 69 A No. 57 B – 93 sur, CHIP AAA0050ROMS ***en la visita se observa un predio medianero de cuatro pisos para tres unidades de vivienda y local comercial en el primer piso, con terminación en cubierta dura terraza. La distribución en los pisos segundo tercer y cuarto piso son tipo ósea con la misma distribución.***
El área del lote es de 4mX17m= 68m2, en el primer piso se observa un local a doble altura donde funciona supermercado con portón metálico tipo cortina metálica seguido el ingreso para los pisos superiores
En el segundo piso, una ventana en la fachada, el área del piso es de 4mx17m= 68m2, con una unidad de vivienda, de tres habitaciones, sala comedora, cocina y baño, al igual que el tercer piso de Área 68m2, y para el cuarto piso de la misma área 68m². con otra unidad de vivienda con la misma distribución.

El sistema constructivo consiste en estructura columnas y entrepisos en placa maciza en concreto reforzado, muros en bloque y cubierta dura placa terraza, Construcción para tres unidades de vivienda. Se observa la construcción terminada con acabados, sin embargo, el predio esta desocupada. La construcción no cuenta con licencia de construcción según SINUPOT aplicativo de la Secretaría Distrital de Planeación. La construcción en los tres pisos es legalizable. El cuarto piso no es legalizable. Según la norma del sector solo permite hasta tres pisos.
