Formato técnico de visita y/o verificación- control urbanístico		**INFORME TÉCNICO PG-057 - 2024**	
DATOS GENERALES			
FECHA DE VISITA	29 de febrero de 2024	EXPEDIENTE No.	**2022574490100852E**
OBJETO DE LA VISITA	VISITA TÉCNICA VERIFICACIÓN DE OBRAS INSPECCIÓN DE POLICÍA 7D.		
DIRECCIÓN DEL INMUEBLE	**CARRERA 92 No. 74 – 46 Sur**	CHIP	
NOMBRE PERSONA QUE ATIENDE	ELZA ROJAS TRUJILLO	IDENTIFICACIÓN	
PROPIETARIO DEL INMUEBLE	CONJUNTO RESIDENCIAL OKAPI 1	IDENTIFICACIÓN	
DIRECCIÓN DE NOTIFICACIÓN	**CARRERA 92 No. 74 – 46 Sur**	TELÉFONO

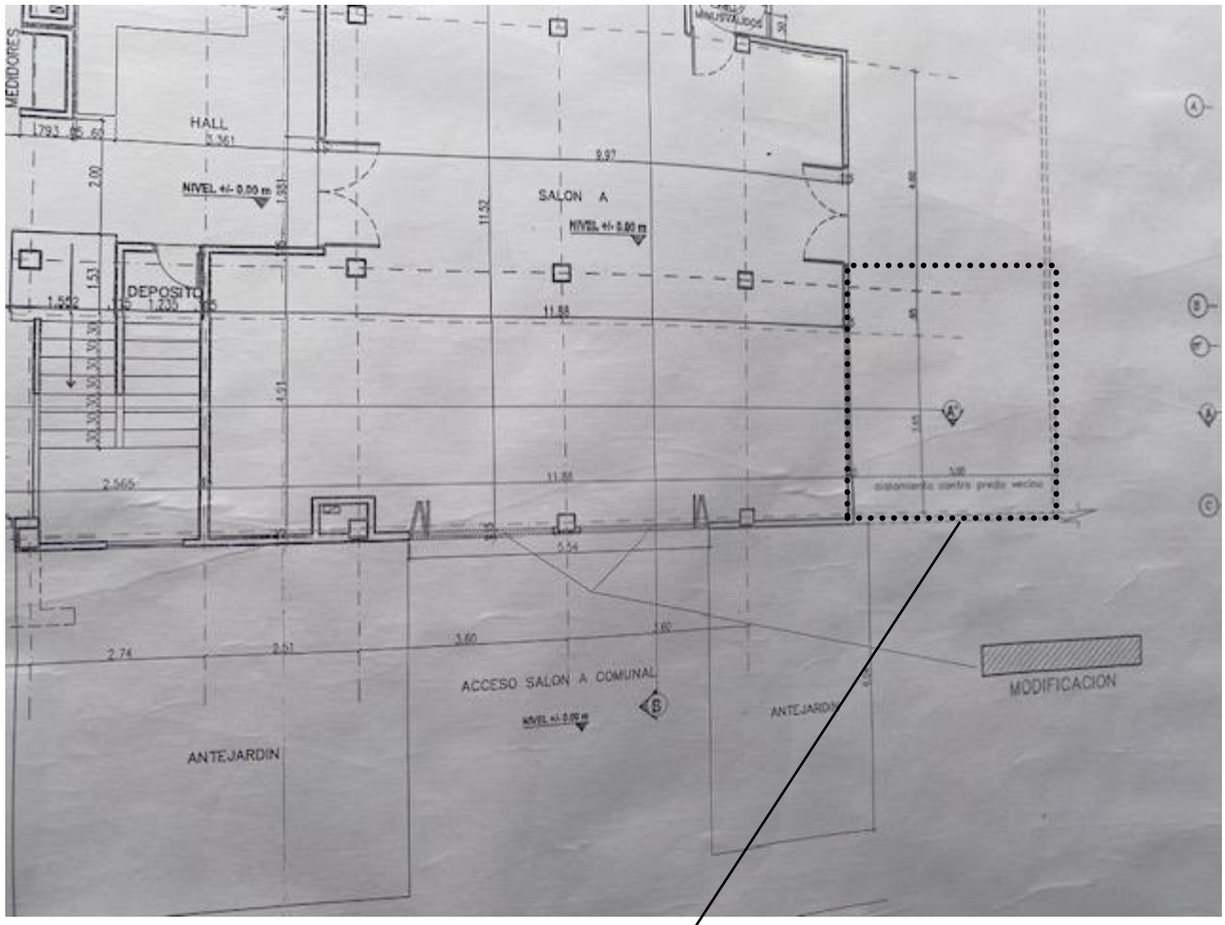
IMAGEN 1: FACHADA.

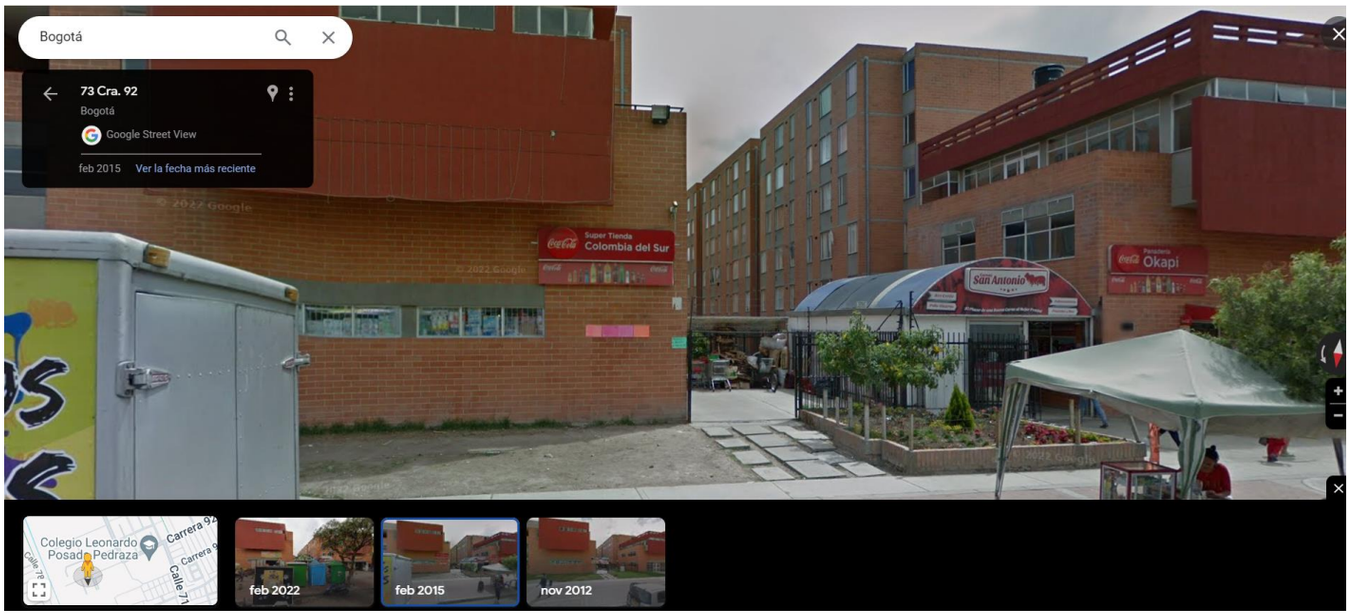
IMAGEN 2:

En el momento de la visita no se observa obra reciente o en proceso. De acuerdo con lo enunciado en informe de 11 de junio de 2022, folio 3 adverso donde se informa de modificación de fachada. Se encontró que la licencia de construcción No. LC 15 – 4 – 0094. Autorizo la modificación en fachada principal y se encontró que la instalación de la puerta si se ajusta a lo autorizado en la licencia de construcción. Sin embargo, el uso de suelo que se encontró en la visita corresponde a comercio y servicios básicos, existe un supermercado (Merca Centro) que está funcionando en el salón comunal denominado con la letra A. igualmente se observa que sobre la zona de Aislamiento lateral que según planos es de 5m se construyó un local comercial en un piso en un área de 9mX5m= 45m2. Con cubierta en teja plástica que instalo tipo domo, muro en ladrillo, donde funciona Gelatos Coffee frutería – heladería.

Como conclusión se ha cambio el uso autorizado en la licencia de construcción de salón comunal a comercio y servicios básicos, en un área de 12mX 9m= 108m2. Adicionalmente se construyó un local no autorizado en 45m2 sobre aislamiento lateral ubicado en costado occidental en la parte del frente del predio sobre la carrera 92 sur.
